ÚSTAV PRO ODBORNÉ ZJIŠŤOVÁNÍ  
PŘÍČIN LETECKÝCH NEHOD  
Beranových 130  
199 01 PRAHA 99

**Č.j.: 326/07/ZZ**

# **ZÁVĚREČNÁ ZPRÁVA**

**o odborném zjišťování příčin incidentu  
letadla Jak 11, poznávací značky OK-JZE  
dne 10.8.2007**

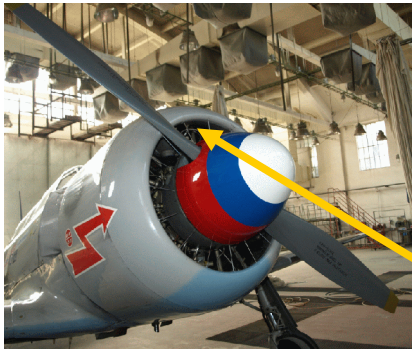
**pohonná jednotka JAK 11**

Při kontrole pohonné jednotky byl zjištěn uvolněný náhon hřídele řízení regulátoru stálých otáček vrtule R-7E, který je umístěn v přední části na skříni motoru. Náhon řízení regulátoru je proveden lanovodem obepínajícího kladku, která je pomocí náboje připevněna ke hřídeli řízení regulátoru. Spojení kladky a náboje je provedeno nýtovým spojem pomocí čtyř ocelových nýtů  $\varnothing 3,5$  mm se zapuštěnou hlavou. Nýtový spoj náboje s kladkou byl původní. Směrnice pro údržbu letadla JAK 11 zvlášť nespecifikuje kontrolu tohoto montážního uzlu.

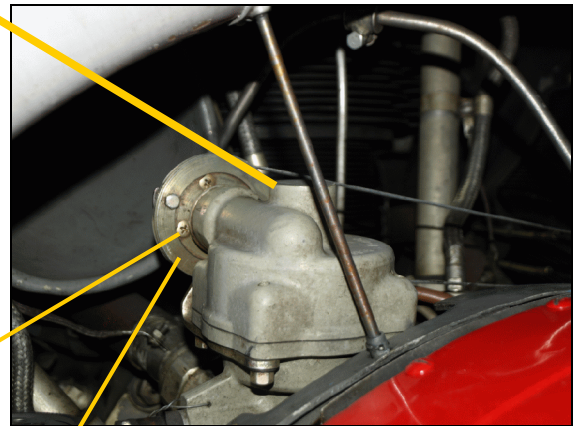
**regulátor R-7E**

Příčinou poklesu otáček pohonné jednotky bylo přerušení náhonu řízení regulátoru vrtule R-7E vlivem provozního opotřebení. Událost je hodnocena jako incident z technických příčin.

Provozovatel na základě vlastních zkušeností z provozu letounu JAK 11 navrhne doplnění „Směrnice o údržbě letounu JAK 11“, která je z roku 1992 o úkony zajišťující bezpečný provoz letounu.
