ÚSTAV PRO ODBORNÉ ZJIŠŤOVÁNÍ PŘÍČIN  
LETECKÝCH NEHOD  
Beranových 130  
199 01 PRAHA 99

# **ZÁVĚREČNÁ ZPRÁVA**

**o odborném zjišťování příčin letecké nehody  
kluzáku L 13 A, pozn. zn. OK – 2724 u LKFR  
dne 30.6.2007.**

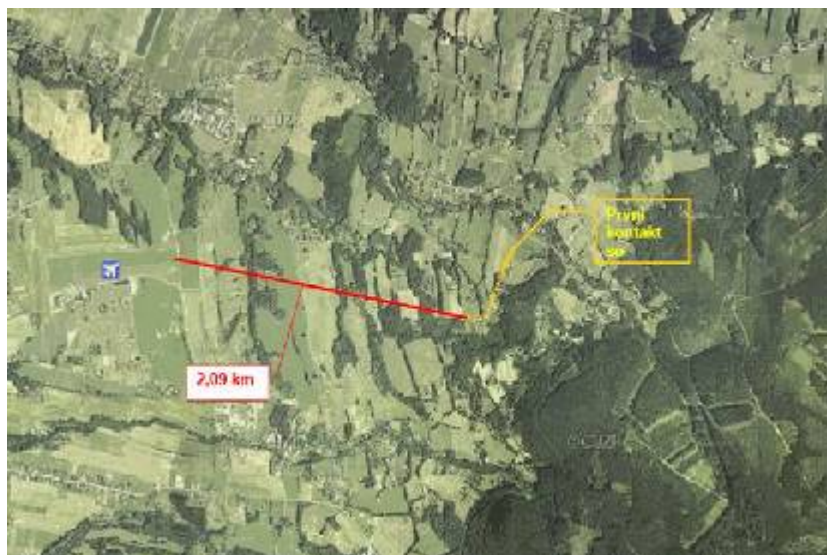
Kluzák se nacházel na louce vzdálené asi 2 km od prahu dráhy 26 LKFR.  
První kontakt s vrcholky stromů byl podle svědků vzdálen asi 300 m  
od místa dopadu kluzáku.

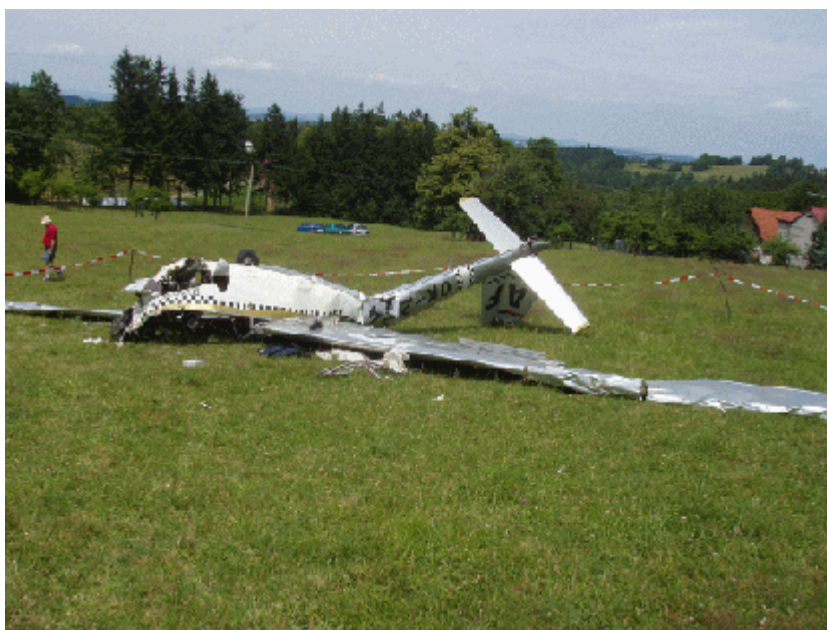
Zeměpisné souřadnice místa let. nehody : N 49°35' 20" / E 18°24' 40".
