Porada k rozboru bezpečnosti za 3. čtvrtletí 2014

Program porady

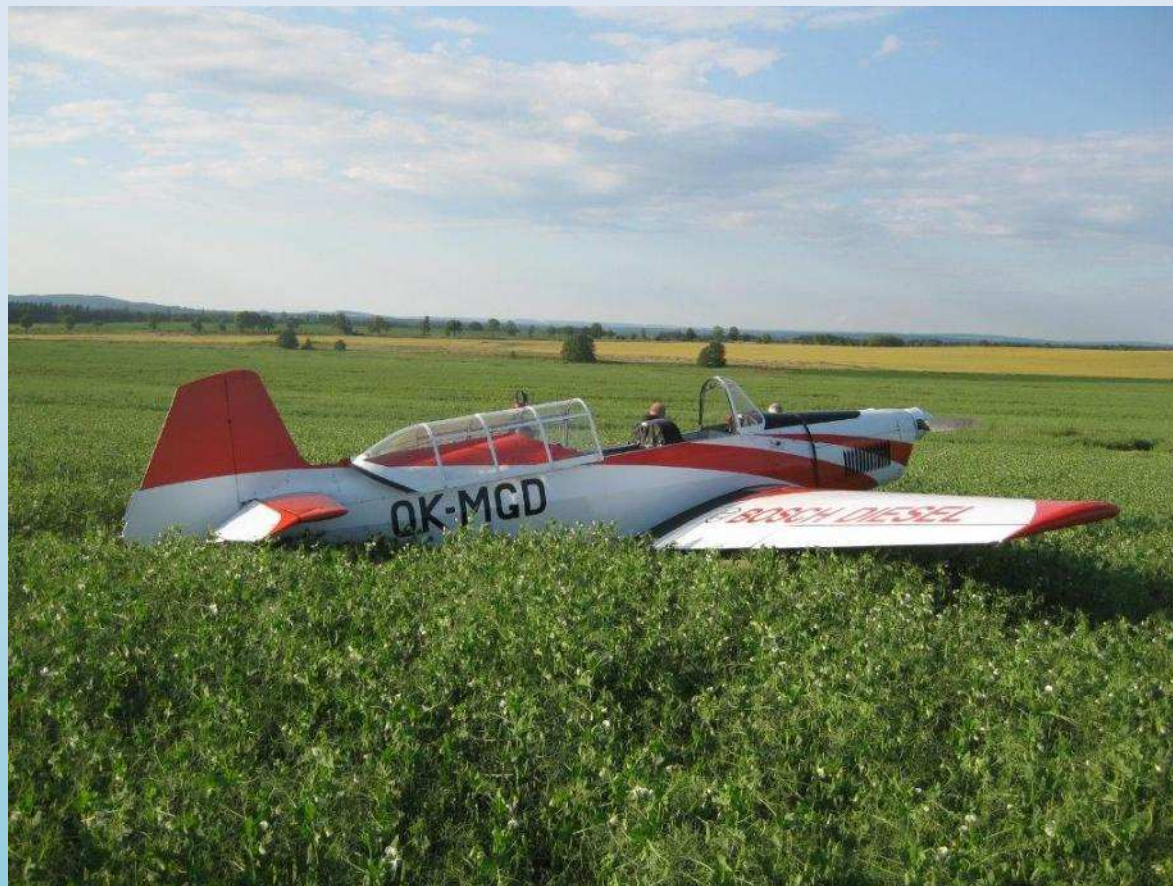
Fotografie z místa přistání do terénu

- Při vzletu aerovleku z RWY 28 LKJI došlo po 1. zatáčce k vysazení motoru a přistání do terénu na pole s hrachem.
- Při přistání nebyl nikdo zraněn a letoun nebyl poškozen.
- Při technické prohlídce motoru M-137A bylo zjištěno rozlomení hnaného kola zubového čerpadla ve vratné větvi olejového systému motoru.
- V důsledku této poruchy došlo k následnému poškození ozubení svislé hřídele náhonu vačky.
- Výsledek technické prohlídky byl předán LOM Praha.
- Porucha motoru vznikla při TSN/TSO = 1783/382 hod.

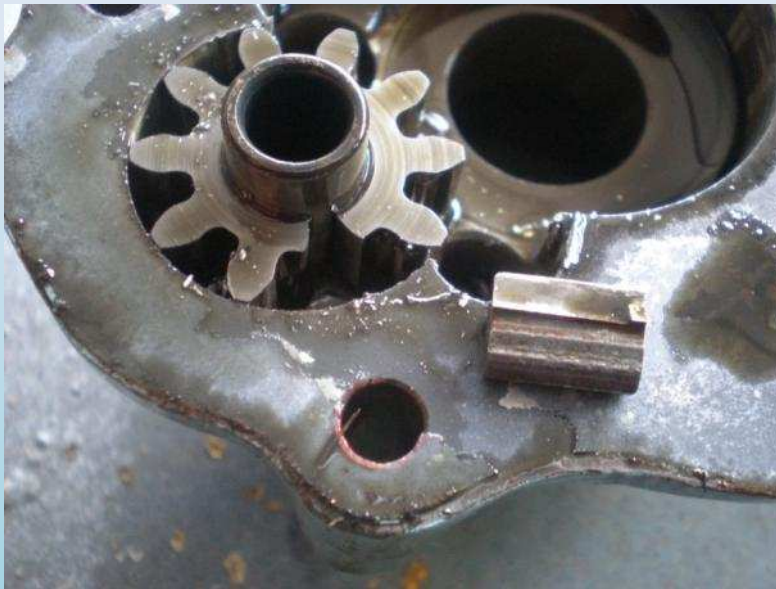
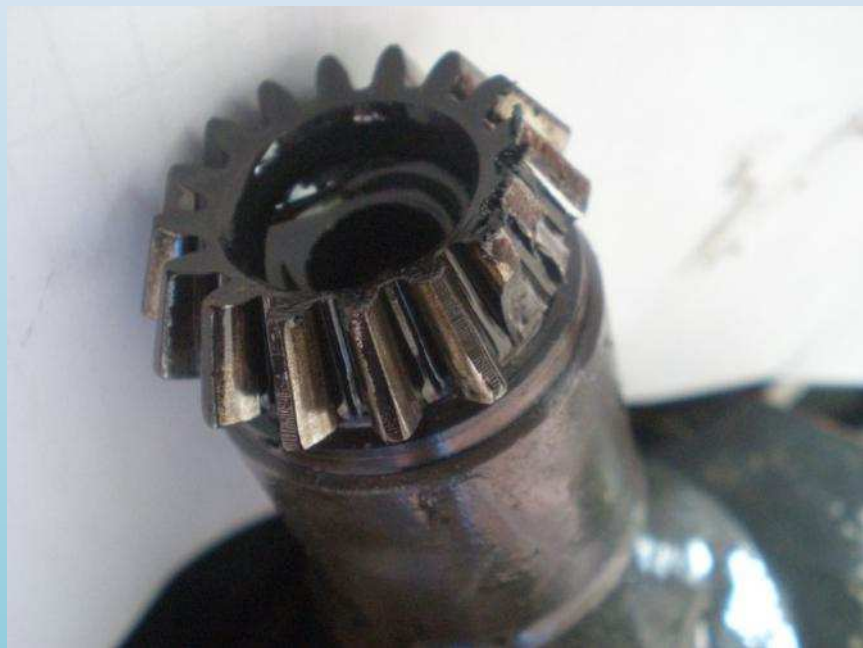
Incident Z 226 MS - pokračování

Rozlomené kolo v olejovém čerpadle a poškozené ozubení svislého hřídele náhonu vačky.

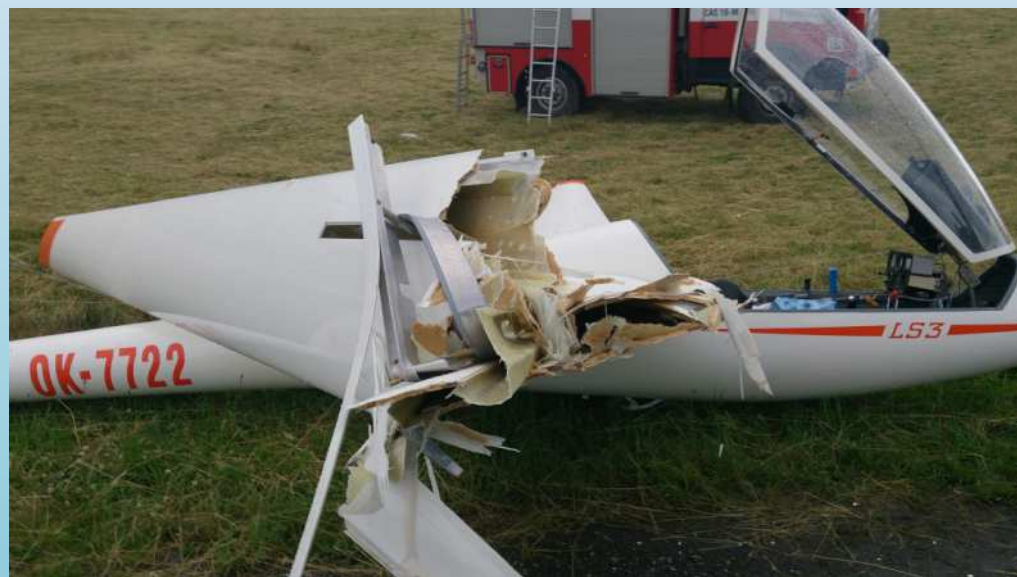
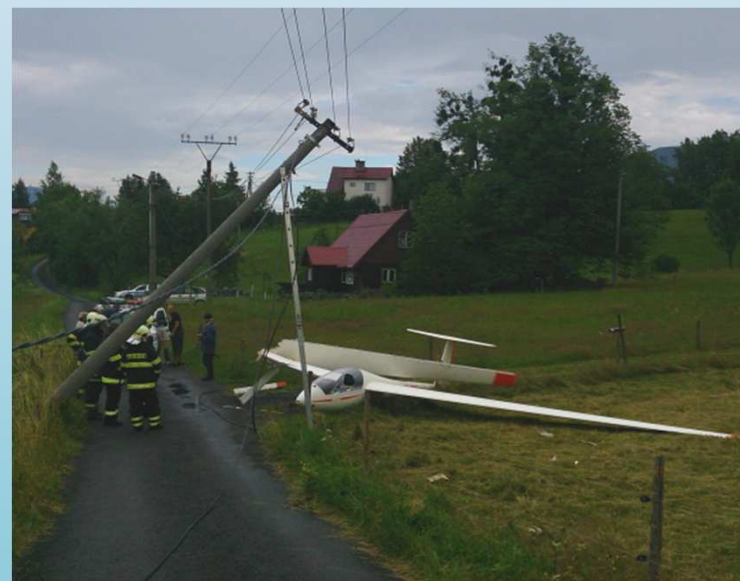
- Náraz a dopad na zem poškodily trup a křídlo kluzáku.
- Příčiny
 - sklesání do malé výšky nad terénem v důsledku pozdního rozhodnutí pilota pro přistání do terénu,
 - nesprávný výběr místa přistání s překážkami - nadzemním elektrickým vedením.
- Závěrečná zpráva je zveřejněna na www.uzpln.cz.

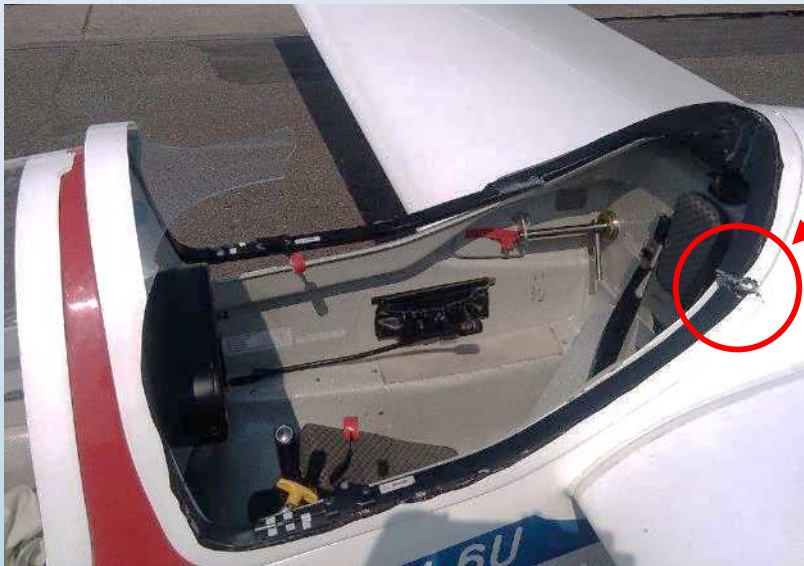
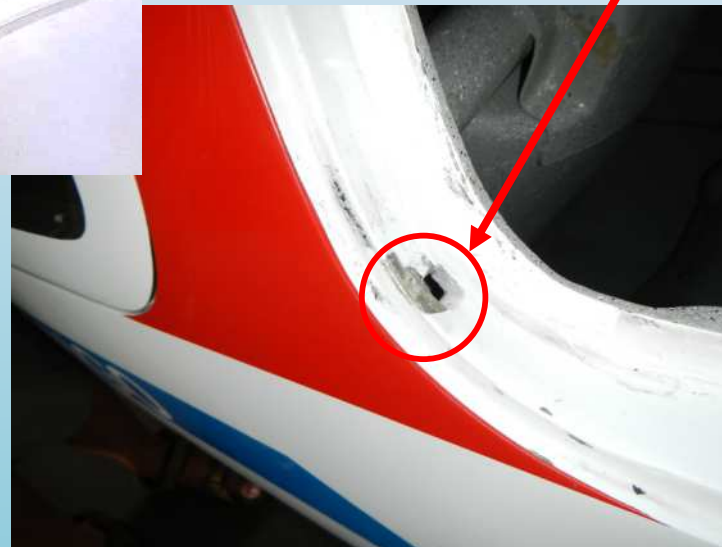
Incident kluzáku PW 6U - pokračování

- Podle výpovědi pilota kluzák během rozjezdu v aerovleku vjel do větší díry a došlo k odjištění překrytu zadní kabiny.
- Překryt se během vzletu prudce otevřel, zlomil se rám a rozbilo zasklení.
- Pilot po nastoupání do bezpečné výšky vypnul vlečné lano a bezpečně přistál na letišti bez dalšího poškození kluzáku.
- Příčinou bylo nedůsledné uzavření zámku překrytu zadní kabiny před letem.
- Při události nedošlo ke zranění pilota.

Prasklý rám překrytu zadní kabiny

Otvor pro táhlo zajištění
překrytu zadní kabiny

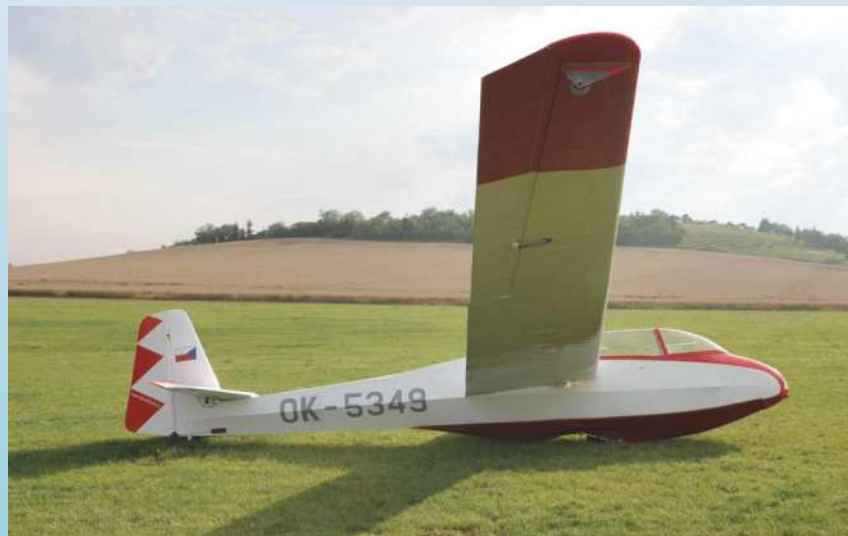
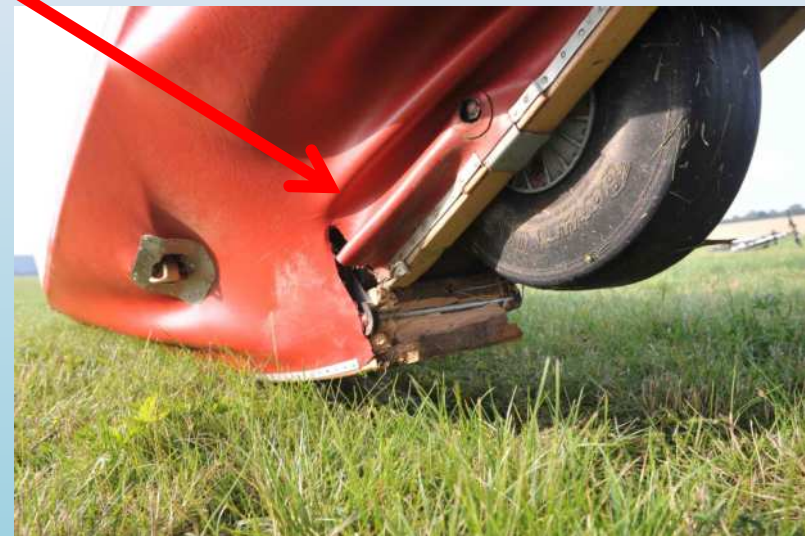
- Došlo k poškození podvozkové lyže, závěsů a spodního táhla řízení výškovky.

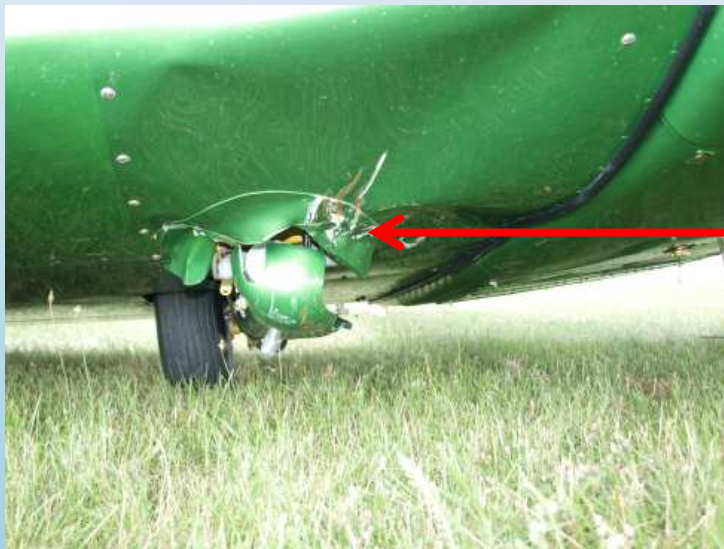
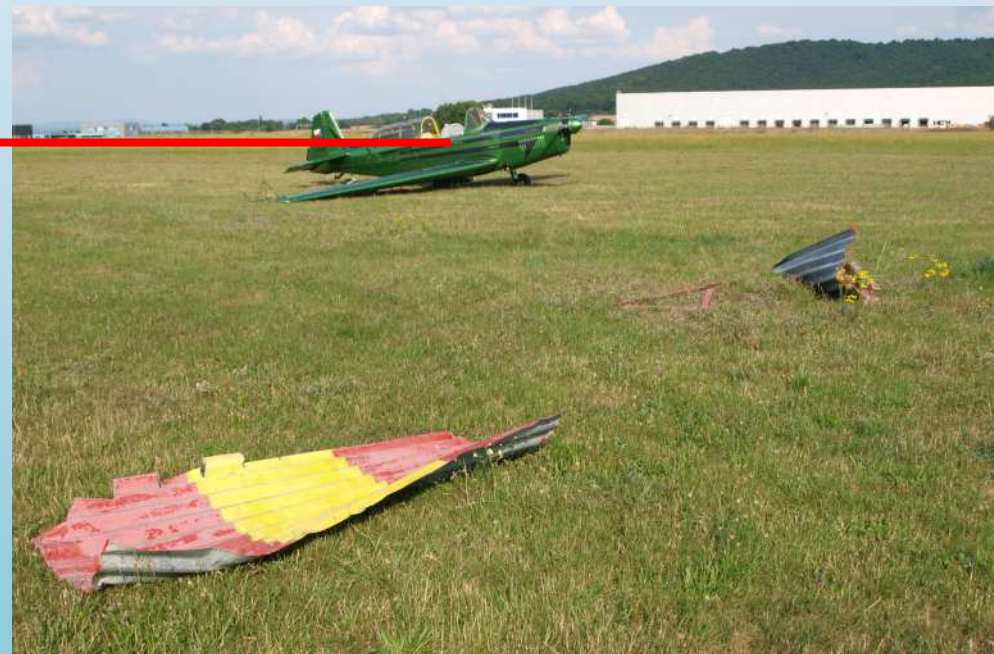
- Narazil do pomezní značky o čím došlo k přetržení vzpěry, poškození a přivření pravé podvozkové nohy, poškození prutoviny trupu, křídla a vrtule.
- Pravděpodobnou příčinou byl nesprávné rozdělení pozornosti při pojíždění. Závěrečná zpráva je zveřejněna na www.uzpln.cz.

Detail poškození

Poškozený letoun

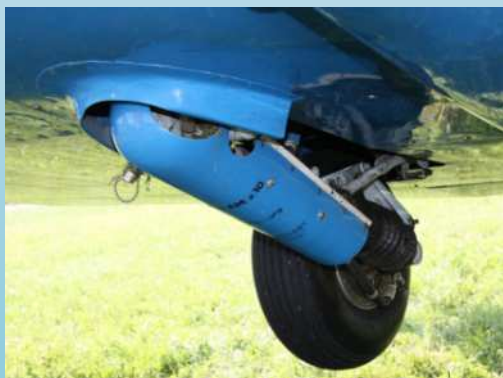
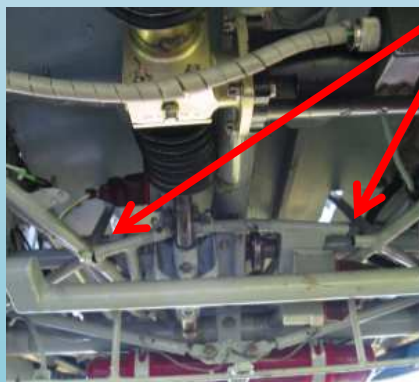
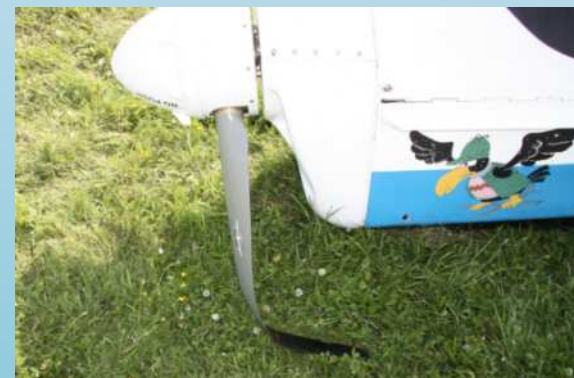
- Pilot uskutečnil vlek kluzáku VSO 10 a po vypnutí prováděl přistání na RWY 14.
- Při přiblížení a dosednutí měl podle pilota a svědka letoun vysunutý hlavní podvozek, svítla signalizace a ukazatele byly v poloze vysunutého podvozku.
- Po dosednutí ale došlo během výběhu k přivření obou noh podvozku a poškození vrtule při kontaktu se zemí.

- Při kontrole v servisní organizaci nebyla zjištěna porucha ovládání ani signalizace.
- Pravděpodobnou příčinou přivření obou noh hlavního podvozku byla nesprávná manipulace s ovládáním podvozku.

Detailnější pohled na poškození podvozku a vrtule

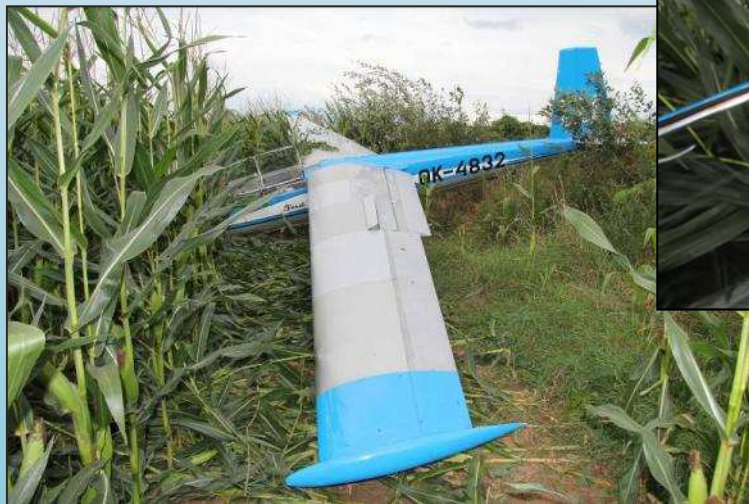
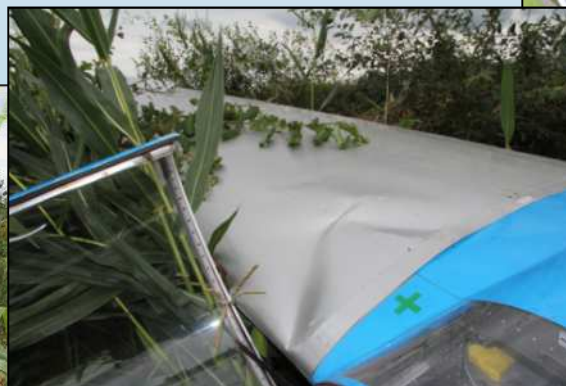
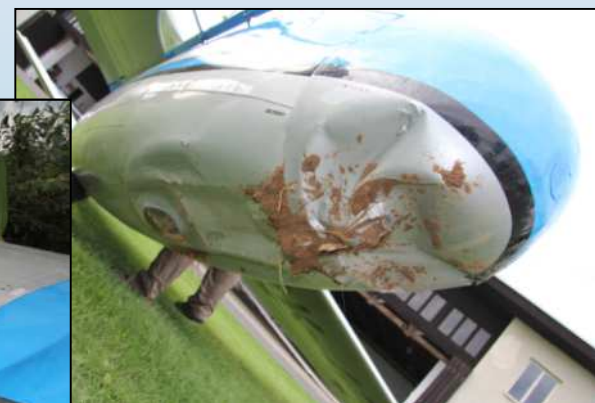
Poškozený kluzák

- Kluzák při pohybu po zemi směřoval směrem napříč pohybové plochy LKPL, mimo překážky tvořené objekty na letišti, ale kluzák se jim před okrajem letištní plochy nepodařilo zastavit.
- Na hraně terénního zlomu došlo k pádu ze srázu, nárazu přídě do země a poškození konstrukce přední části trupu a křídla.
- Posádka nebyla zraněna.

Zborcení potahu kořenové části křídla a trupu

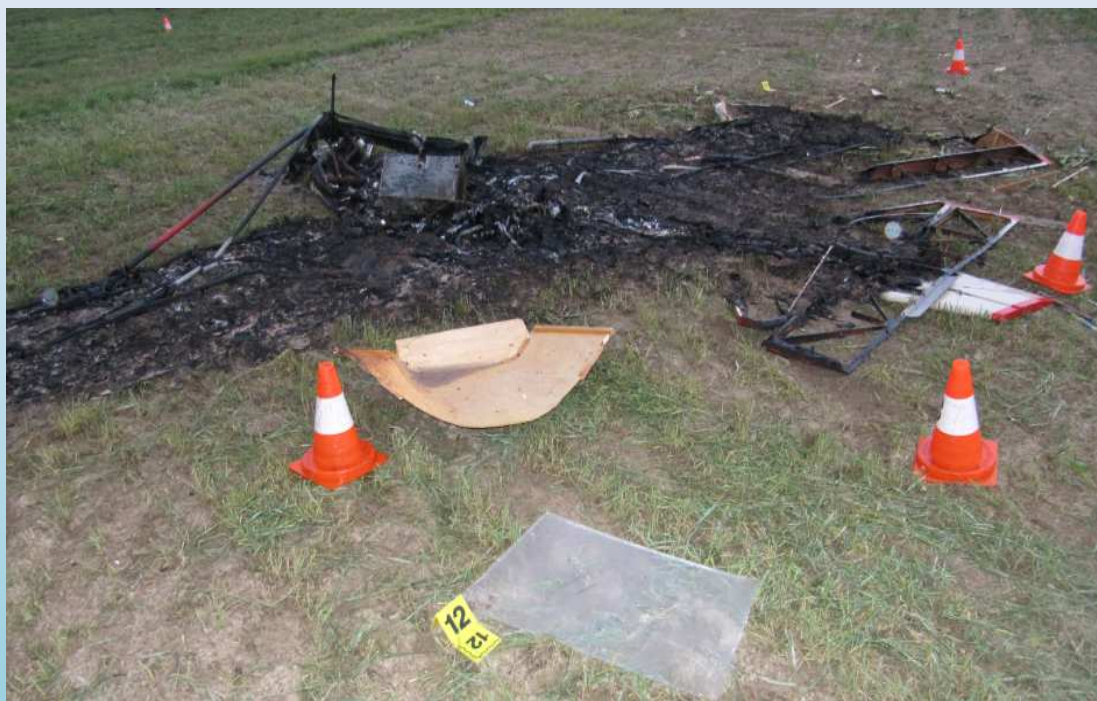
Letecká nehoda ULL HI-MAX - pokračování

→ Na místě se zachoval jen motor (Trabant) a ohořelé torzo dřevěné konstrukce.

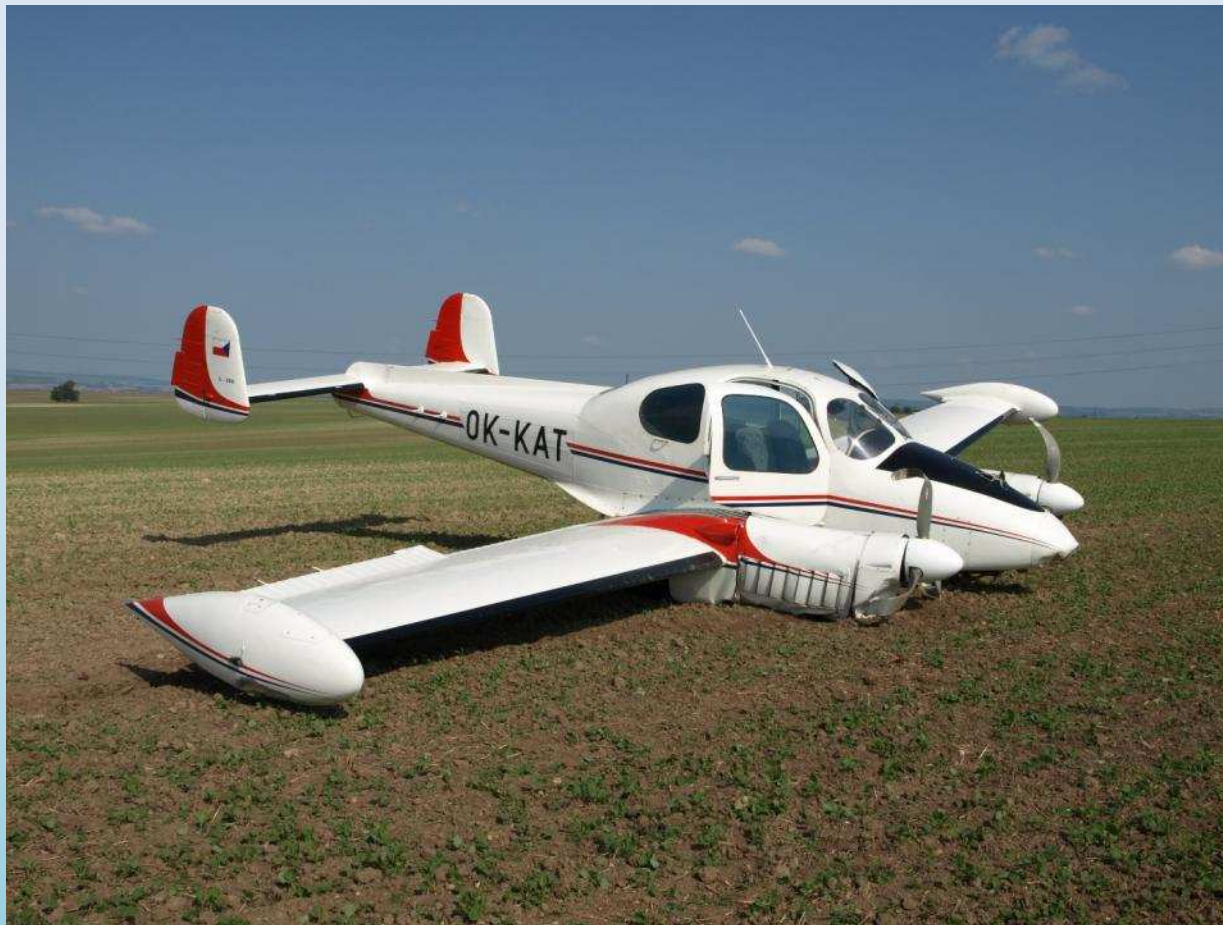
Letecká nehoda L-200 D – pokračování

- Po výběru vhodné plochy pro nouzové přistání se ještě pokusil nastartovat nepracující motor, ale neúspěšně. Pak se již plně věnoval postupu pro nouzové přistání do terénu.
- Při přistání došlo k zlomení vzpěry pravého hlavního podvozku, který se zasunul a způsobil dotyk palivové nádrže na konci křídla se zemí. Dále došlo k vytržení horního uchycení pístnice ovládání předového podvozku, které způsobilo jeho zavření. Tím došlo ke kontaktu předě letounu a motorových gondol se zemí, poškození vrtulí a zastavení motoru.
- Ke zranění členů posádky nedošlo.
- Leteckou nehodu šetří komise ÚZPLN.
