Porada

**k bezpečnosti letů
za 1. čtvrtletí 2006**

Rozbor období leden – březen 2006

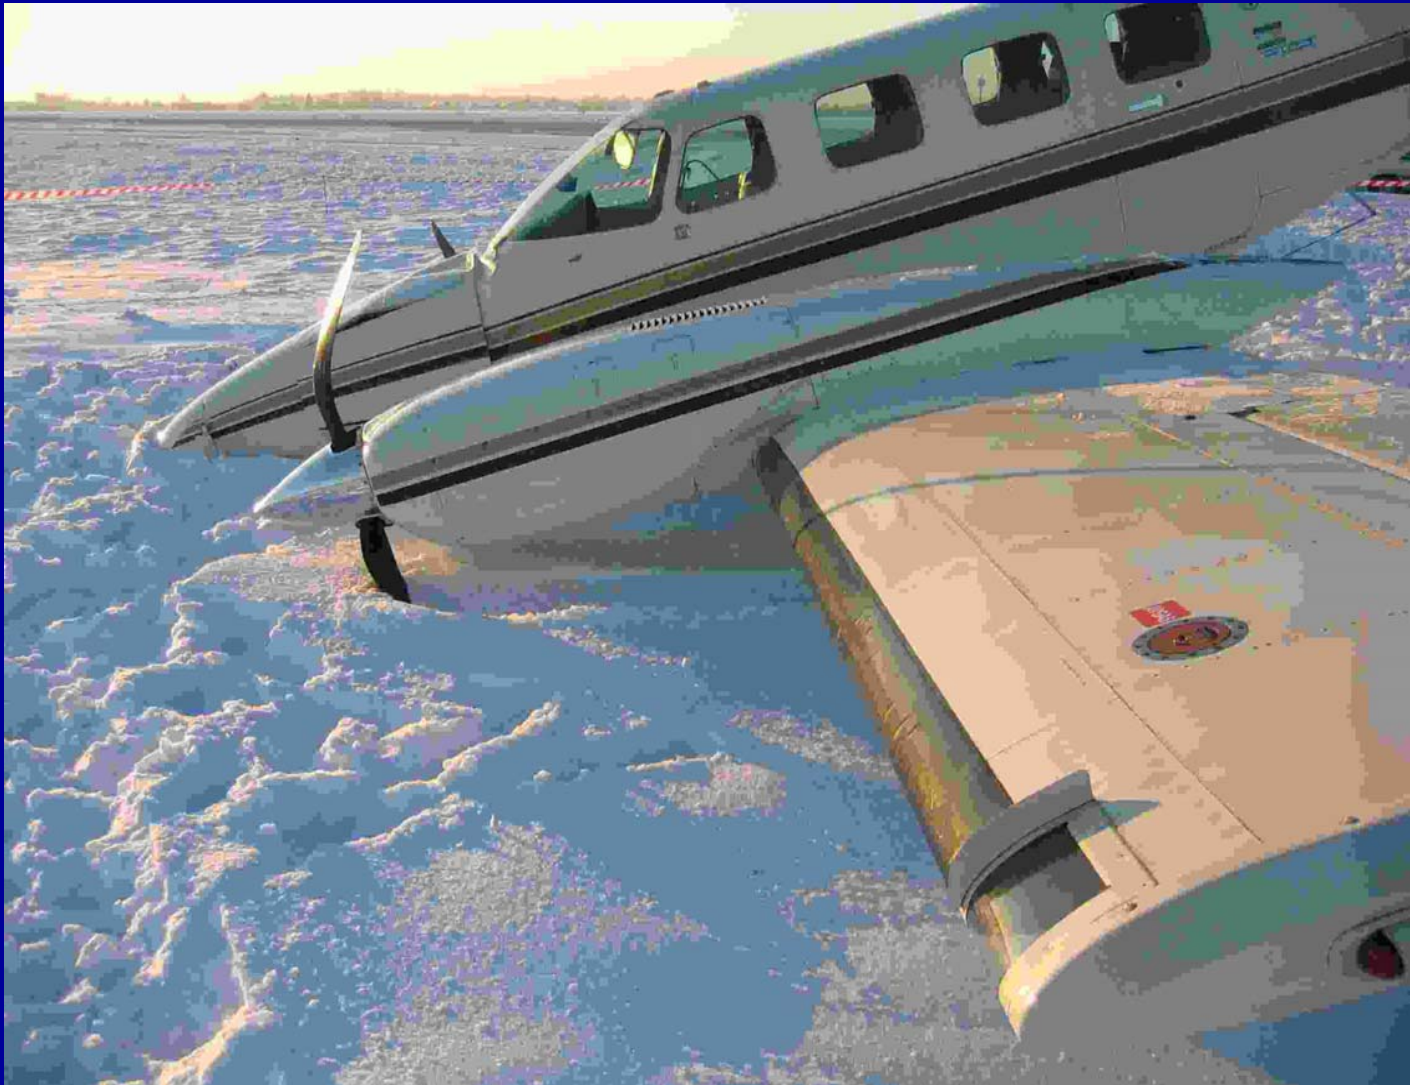
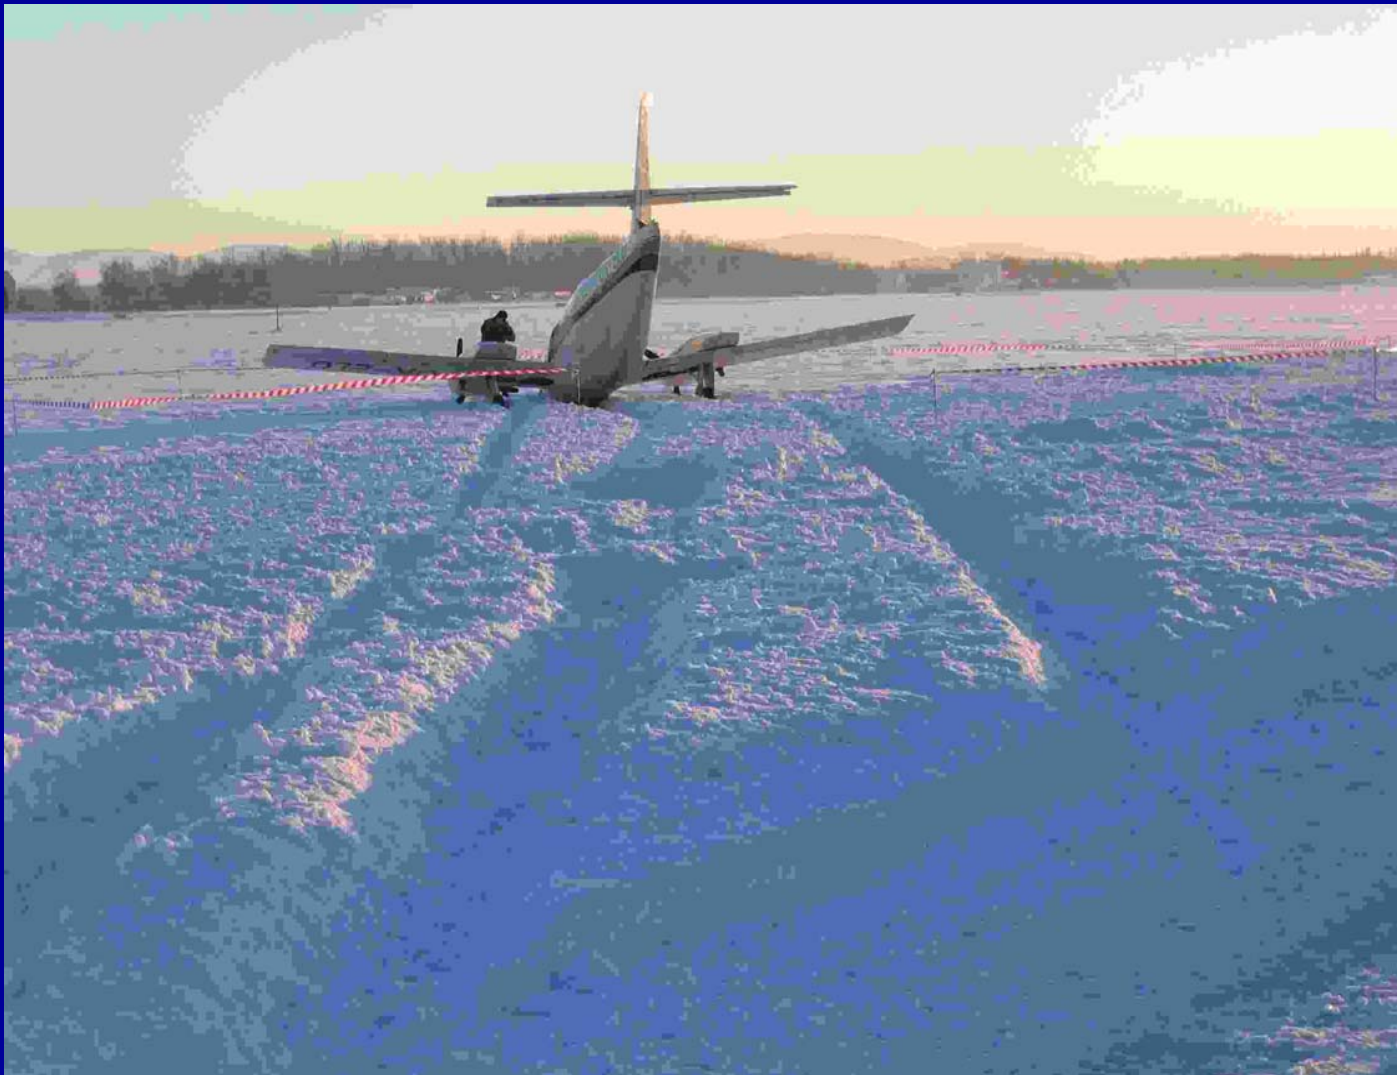
LETECKÁ NEHODA 10.1.

Na letišti Ostrava Mošnov došlo k vyjetí letounu Cessna T303 mimo dráhu. Událost se stala při provádění výcviku MEP ve fázi „Touch-and-Go“.

Při nehodě nebyl nikdo zraněn, letoun byl nejvíce poškozen v přední části.

Příčiny zjišťuje komise ÚZPLN-případ není uzavřen.

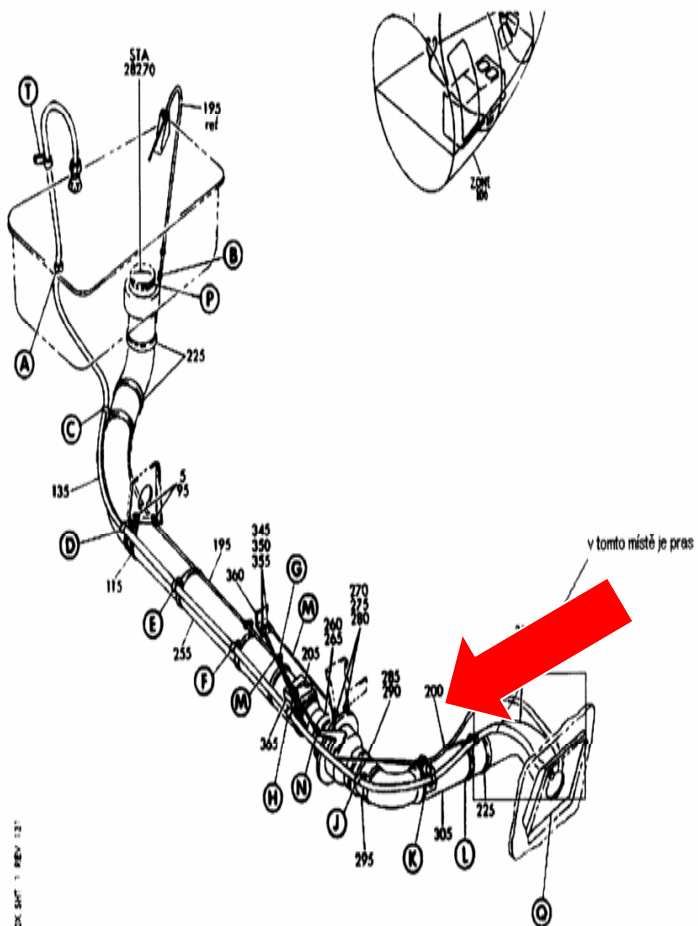
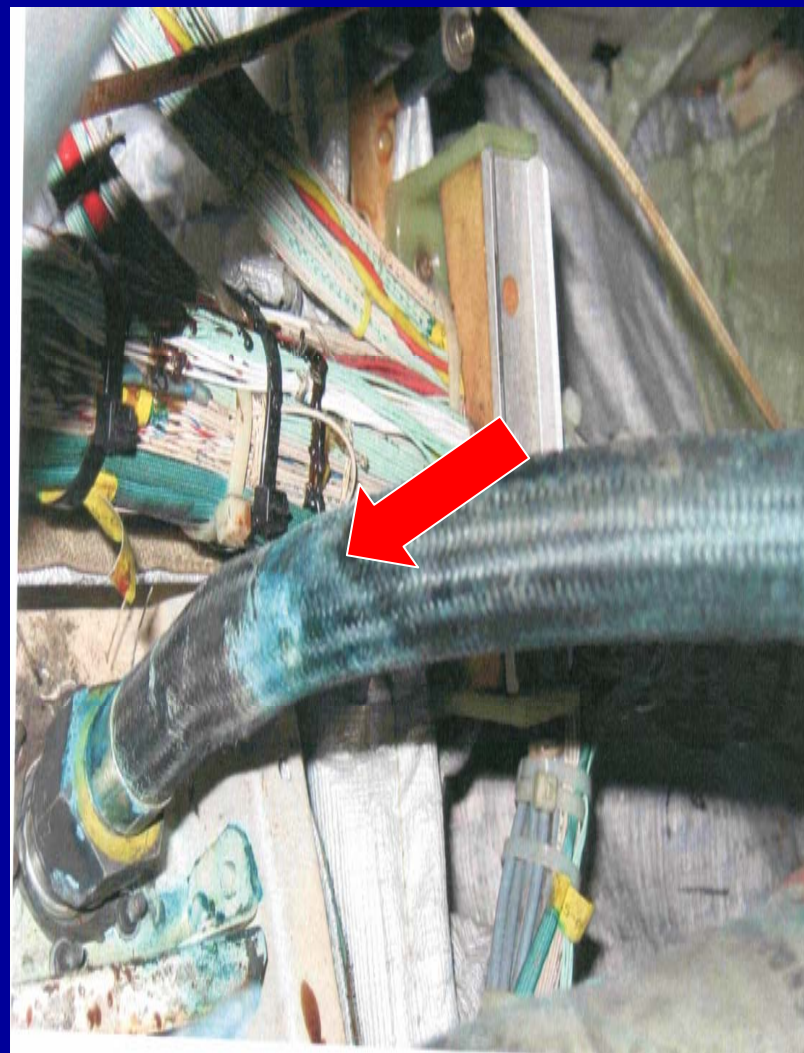
VÁŽNÝ INCIDENT 25.1.

K vážnému incidentu B 737 došlo, když se v kabině posádky šířil zápach hygienického přípravku.

Při návratu do Prahy se zápach opakoval s vyšší intenzitou,

Zjištěna prasklá hadice plnění kapaliny do předního WC-pozice 135.

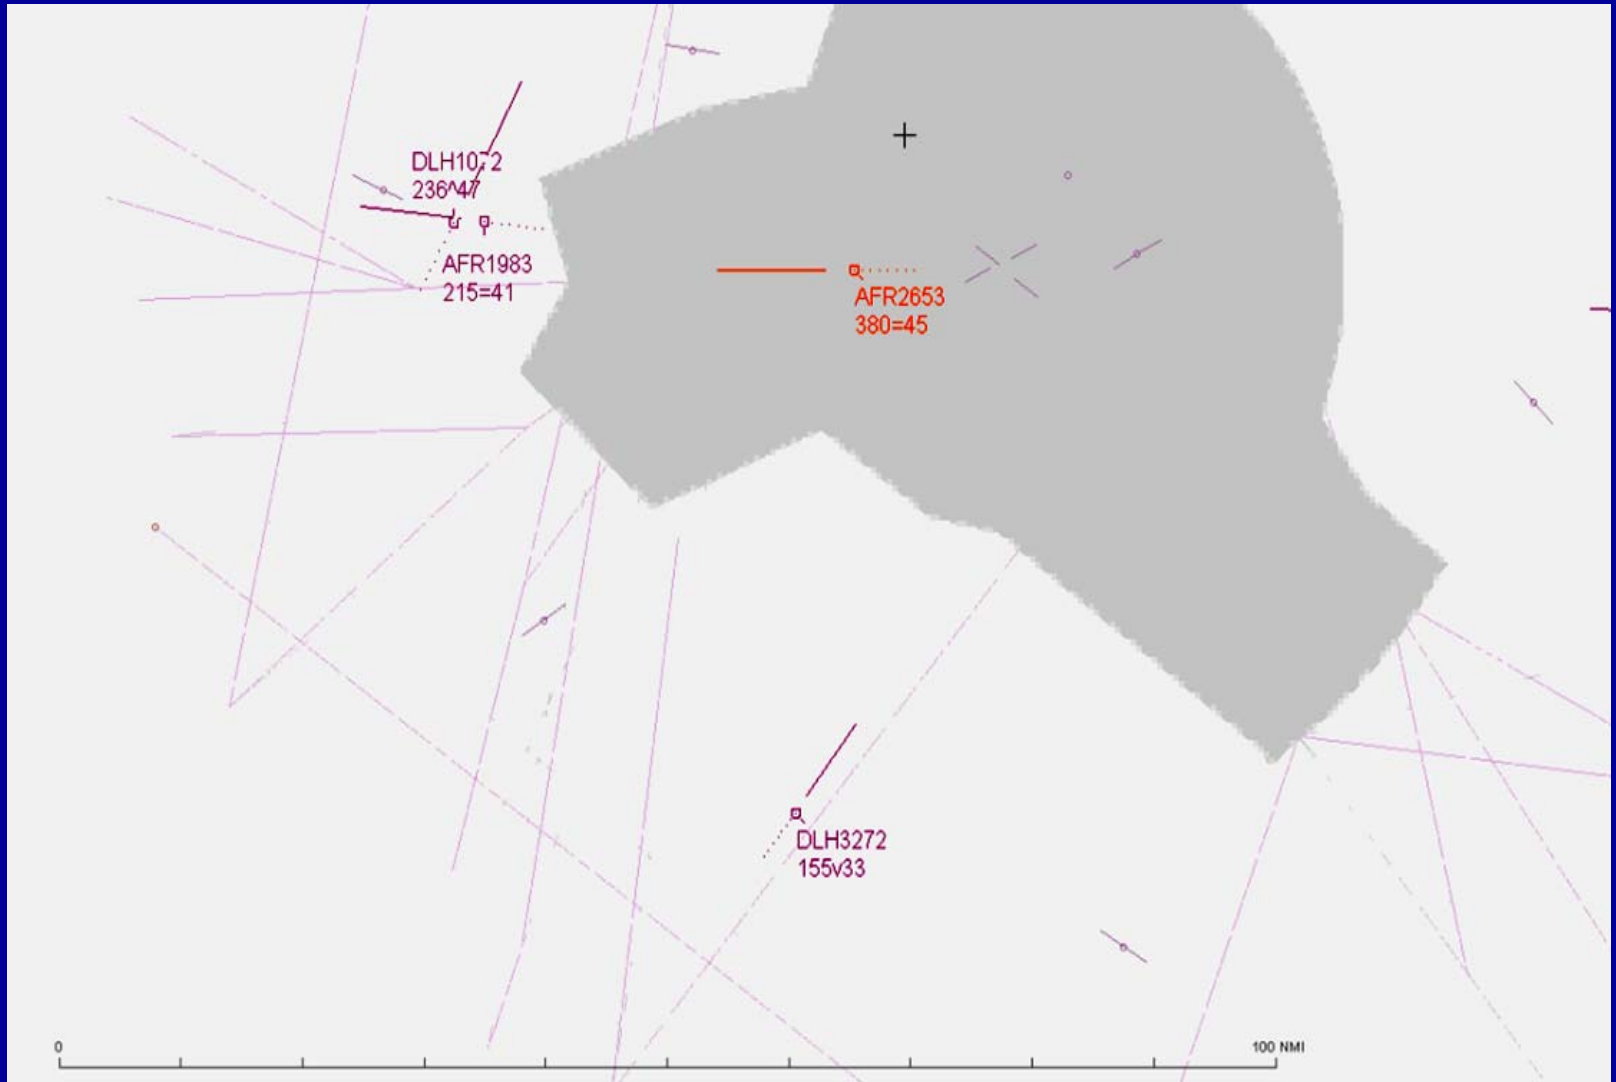
INCIDENT „C“

K indikaci TCAS RA u AFR 1983 a DLH 1072 došlo díky součtu vertikálních rychlostí při změnách FL u obou letů,

který systém TCAS vyhodnotil jako možnost snížení minima stanoveného rozstupu.

Stanovený výškový rozstup mezi linkami nebyl snížen a funkce STCA byla na stanovišti ACC Praha bez indikace.

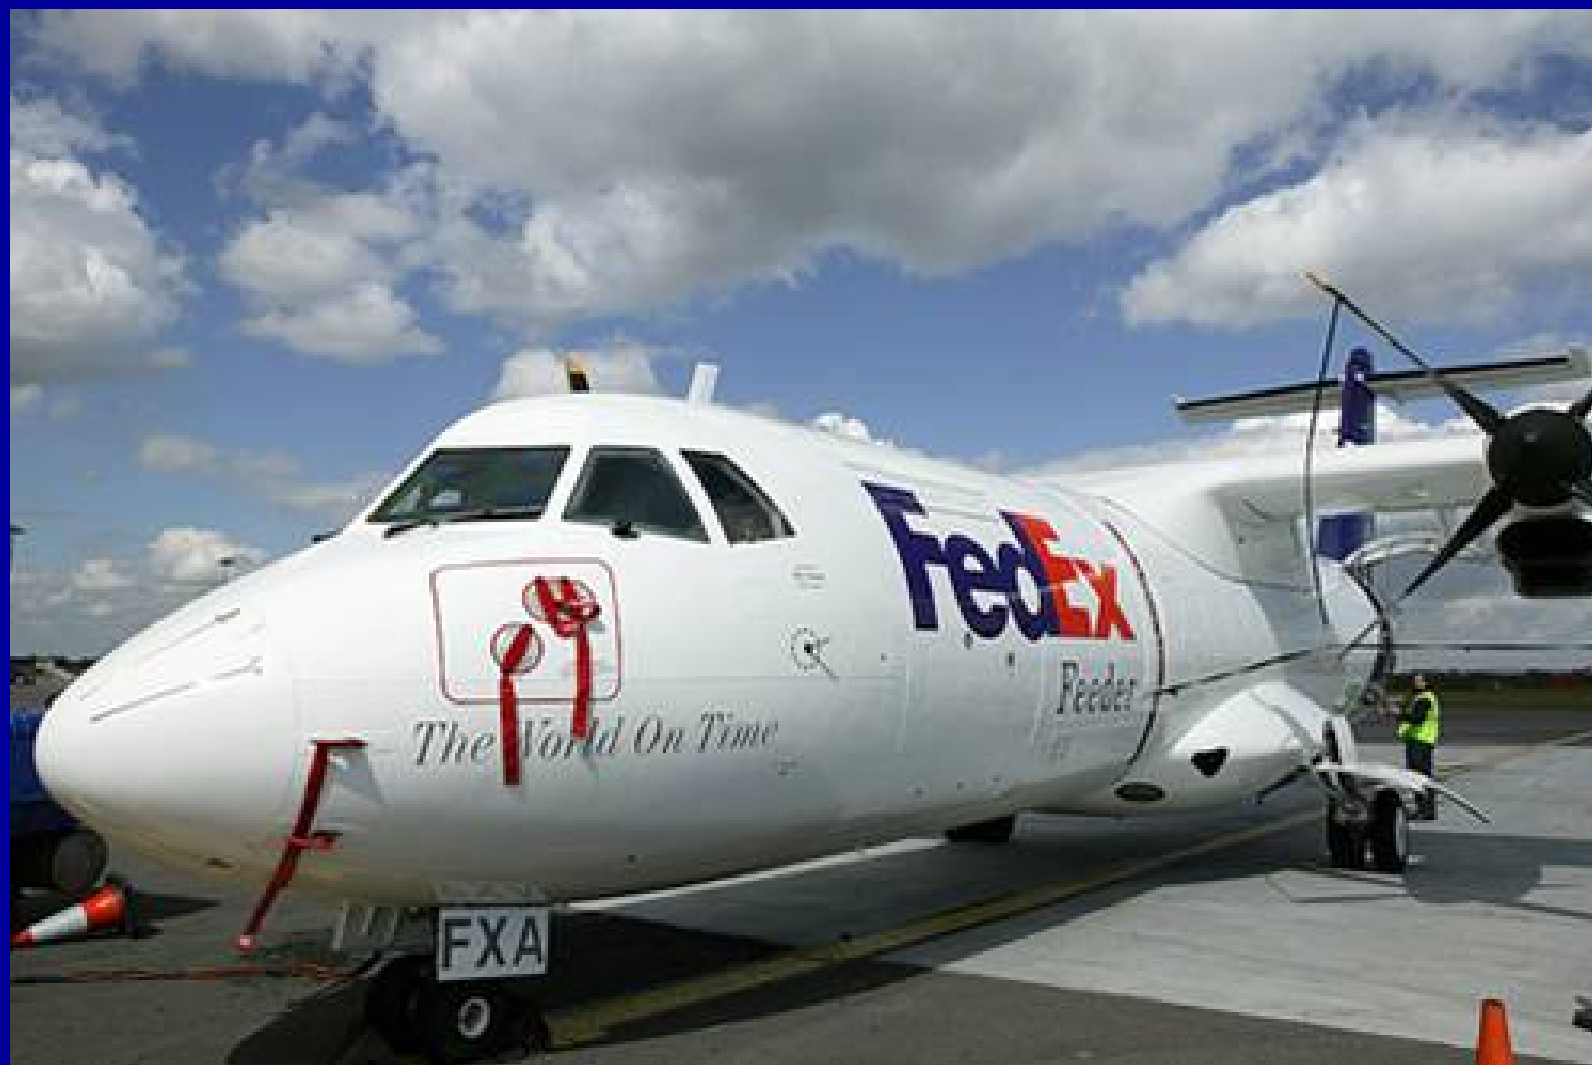
VÁŽNÝ INCIDENT 24.1.

Personál handlingové společnosti při kontrole identifikoval závadu systému řízení tvorby směsi.

Výrobce odmrazovacího zařízení při následné inspekci již tyto poruchy nezjistil a zařízení fungovalo správně.

Na základě rozboru všech variant byla pravděpodobnou příčinou dočasná porucha, kterou se již nepodařilo znovu vyvolat.

U handlingové společnosti se provádí průběžná kontrola koncentrace směsi v době odmrazování letadla a kontrola poměru podle spotřeby na ukazatelích před vydáním hlášení veliteli letadla.

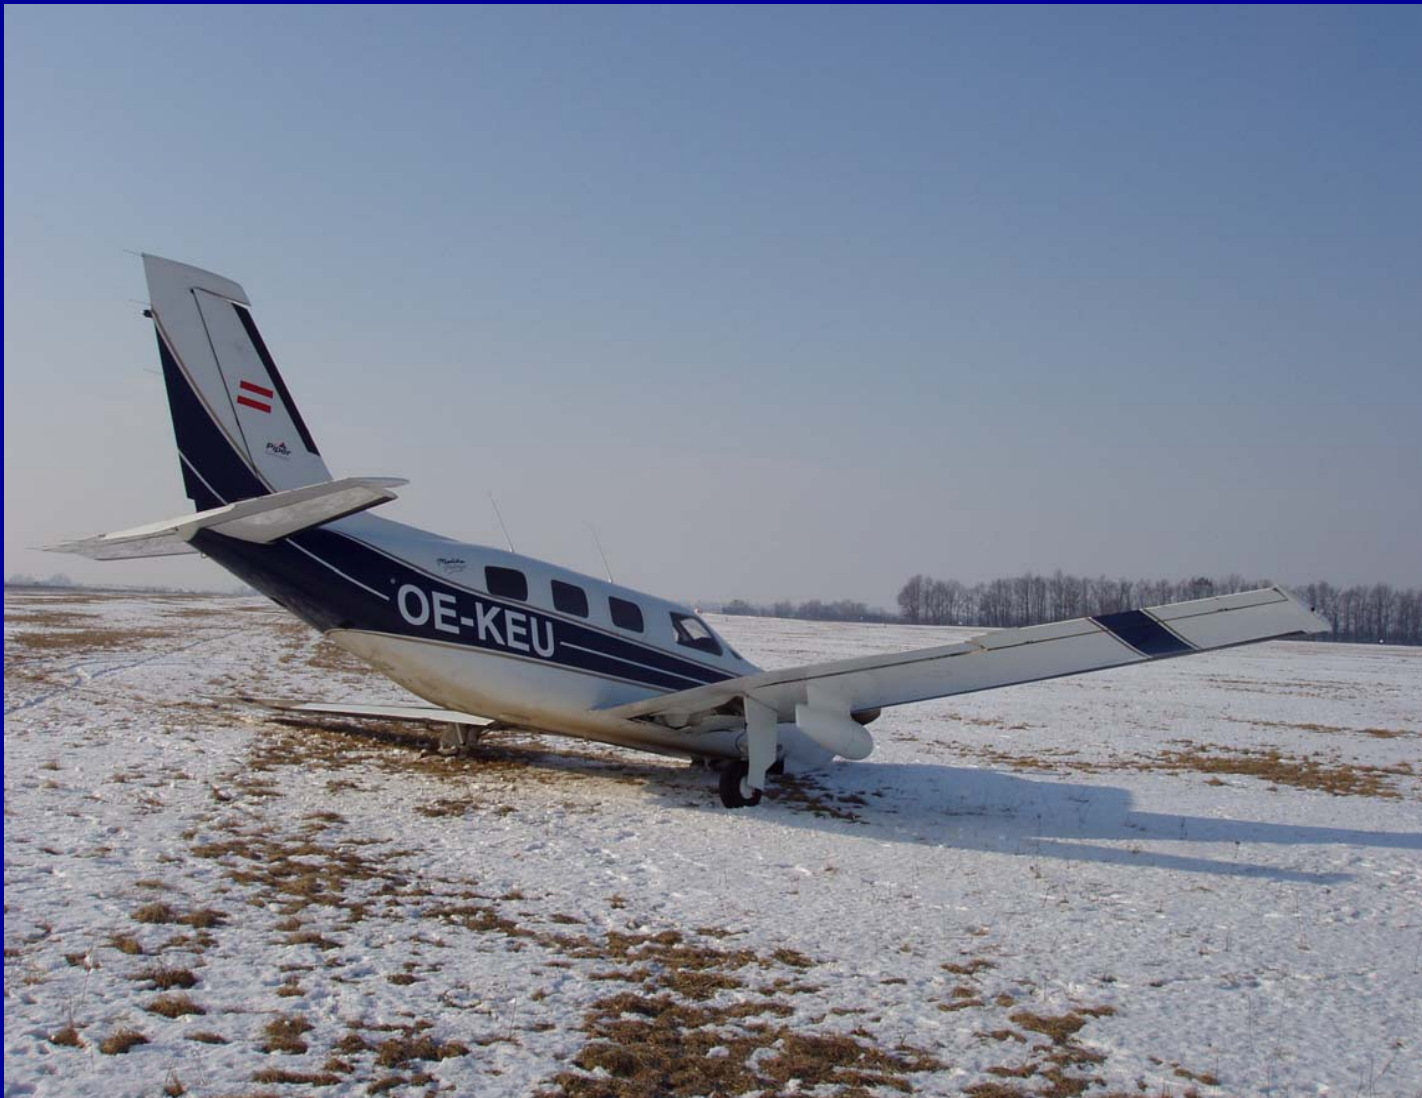
LETECKÁ NEHODA 27.1.

Po přistání na RWY 06 letoun vybočil doleva, projel barierou sněhu, která nebyla v rozporu s normami upravujícími způsobilost RWY a vyjel mimo dráhu na travnatý pás.

Po ujetí cca 200 m se letoun zastavil - došlo ke zničení podvozku a ke značnému poškození nosníku křídla.

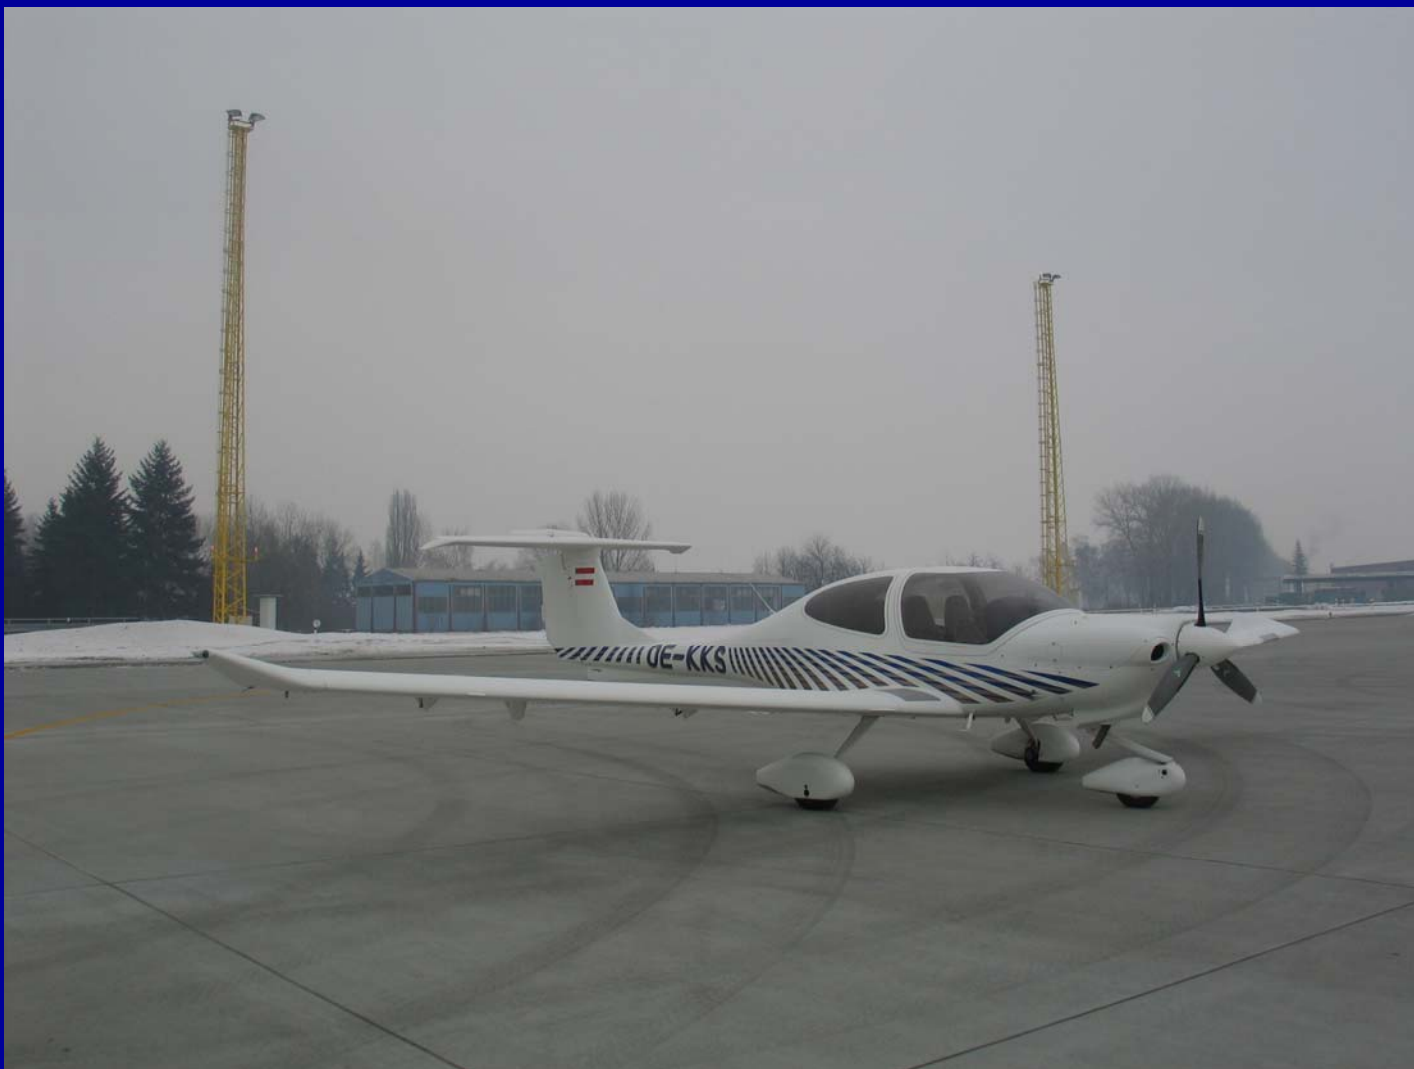
OZNÁMENÍ 29.1.

Při přeletu z Drážďan do Neustadtu došlo na letadle DA40 CATANA rakouského majitele ke ztrátě spojení vlivem závady na el. instalaci.

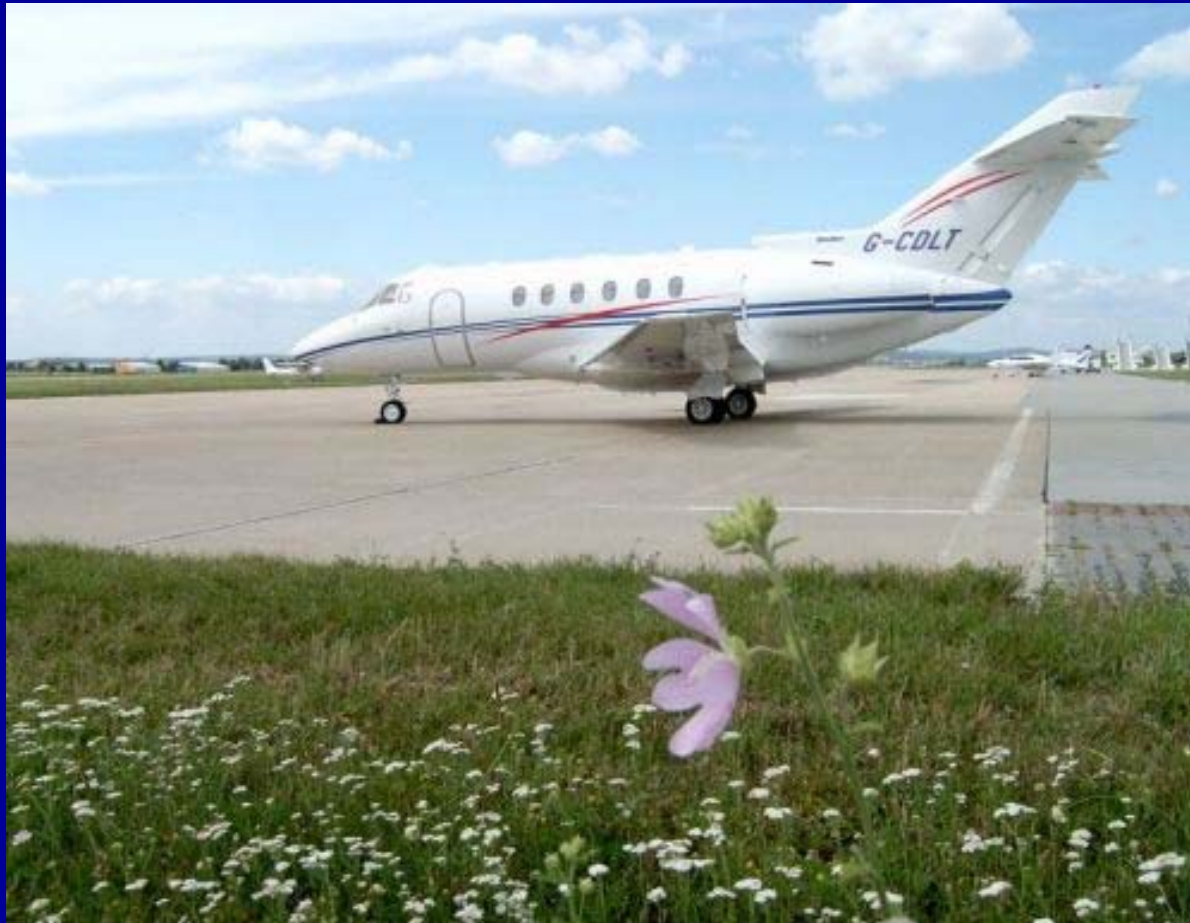
Raytheon Hawker 800 XP

Důvodem přednostního přistání byly zvýšené vibrace levého motoru,

které byly potvrzeny následnou technickou kontrolou.

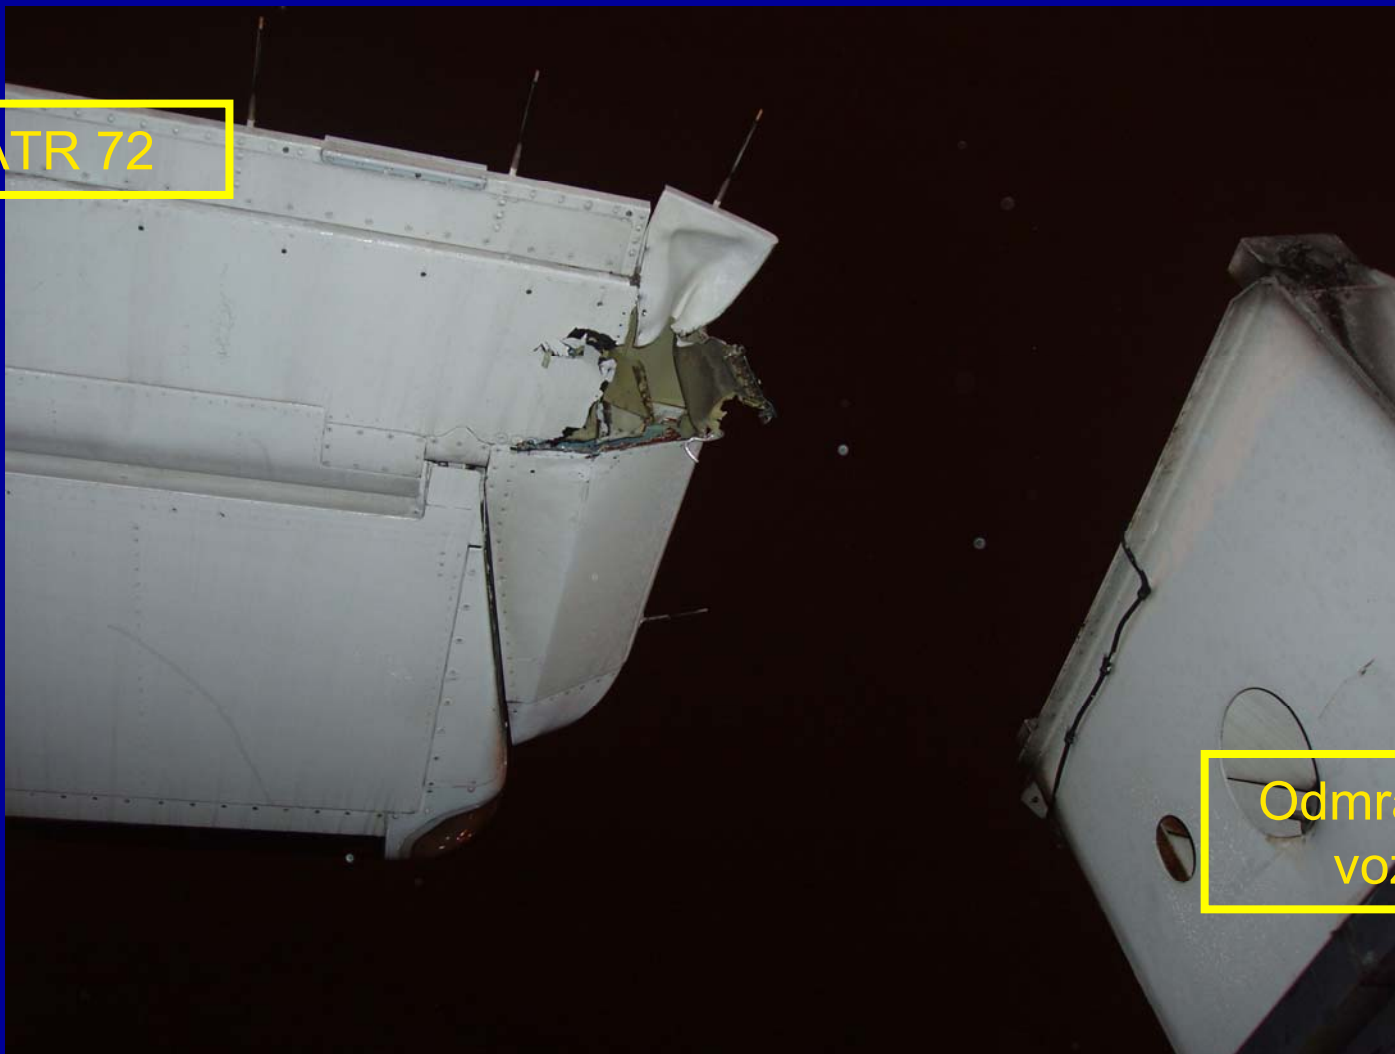
Křídlo ATR 72

Řidič odmrazovacího vozidla při pohybu okolo letadla DASH narazil koncem rampy do koncového oblouku křídla ATR 72. Jednalo se o nepozornost řidiče při couvání ve stísněném prostoru stojánky v noci.

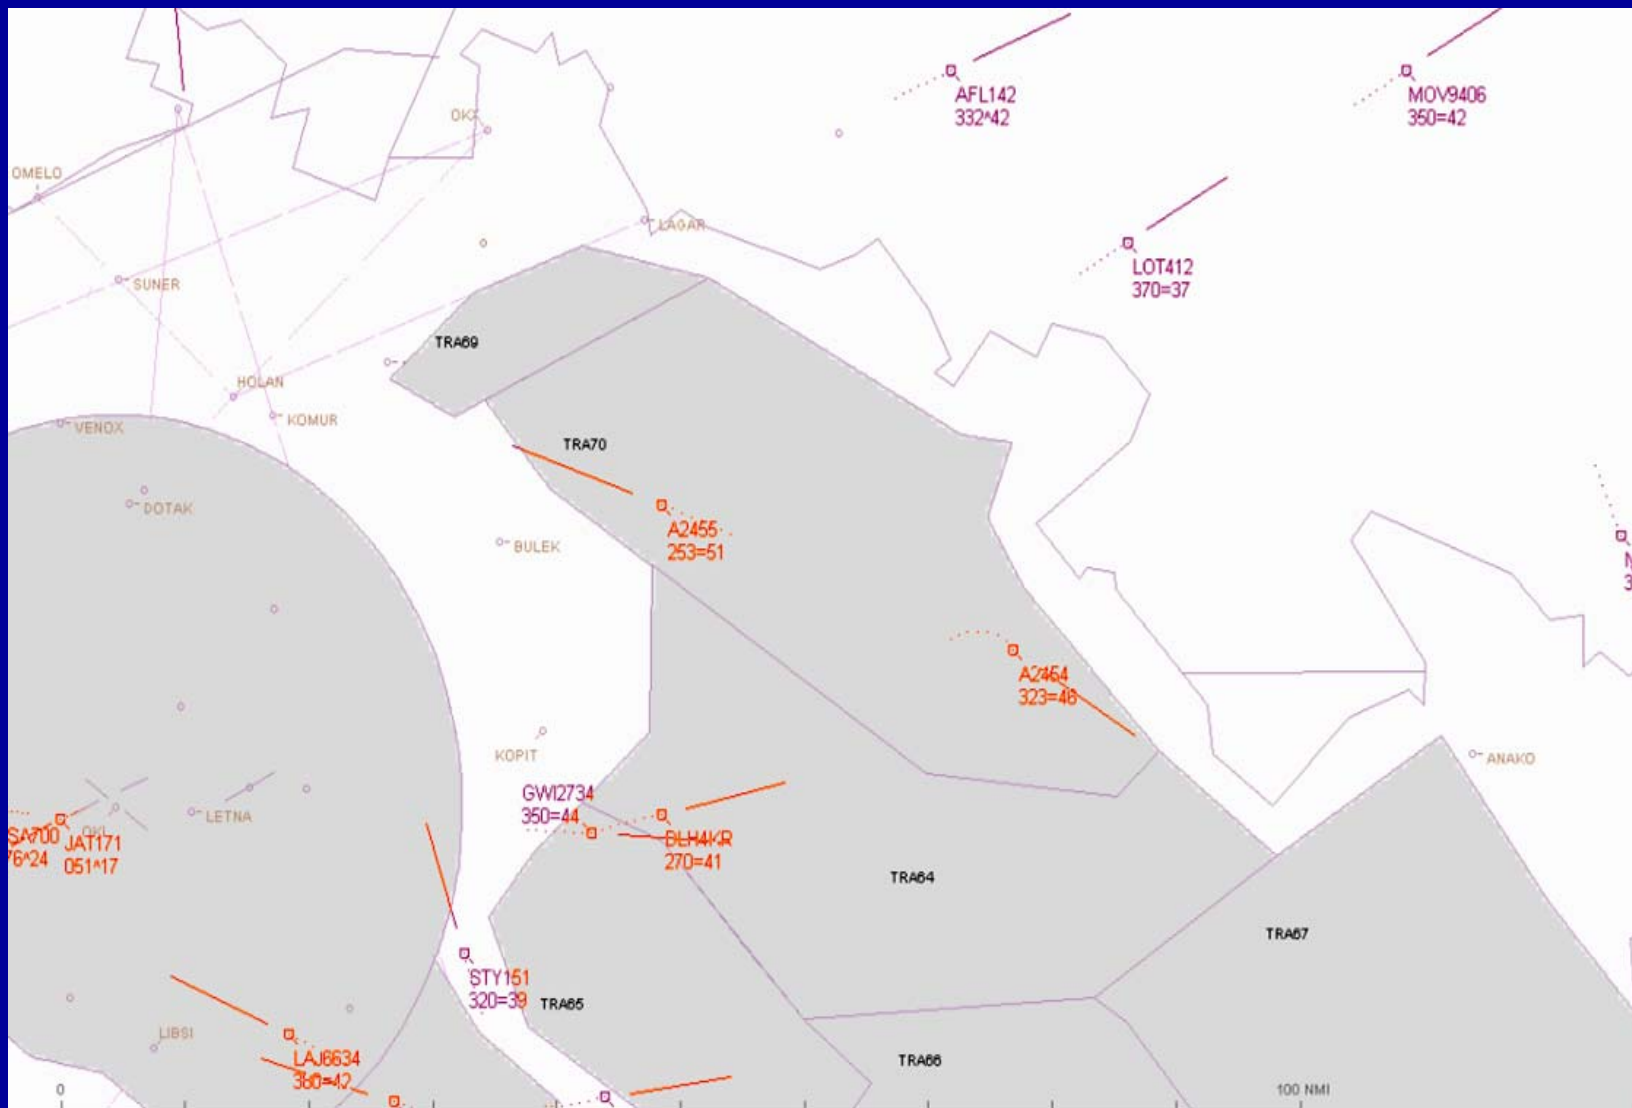
INCIDENT „C“

že vojenský provoz se zapnutým
SSR kódem 2454 a 2455 využívá prostor
nad TRA 70 až do FL 330.

V 1046 UTC ACC upozornili na tuto předem
nezkoordinovanou skutečnost MACC.

Příčiny incidentu zjišťuje IMO AČR.

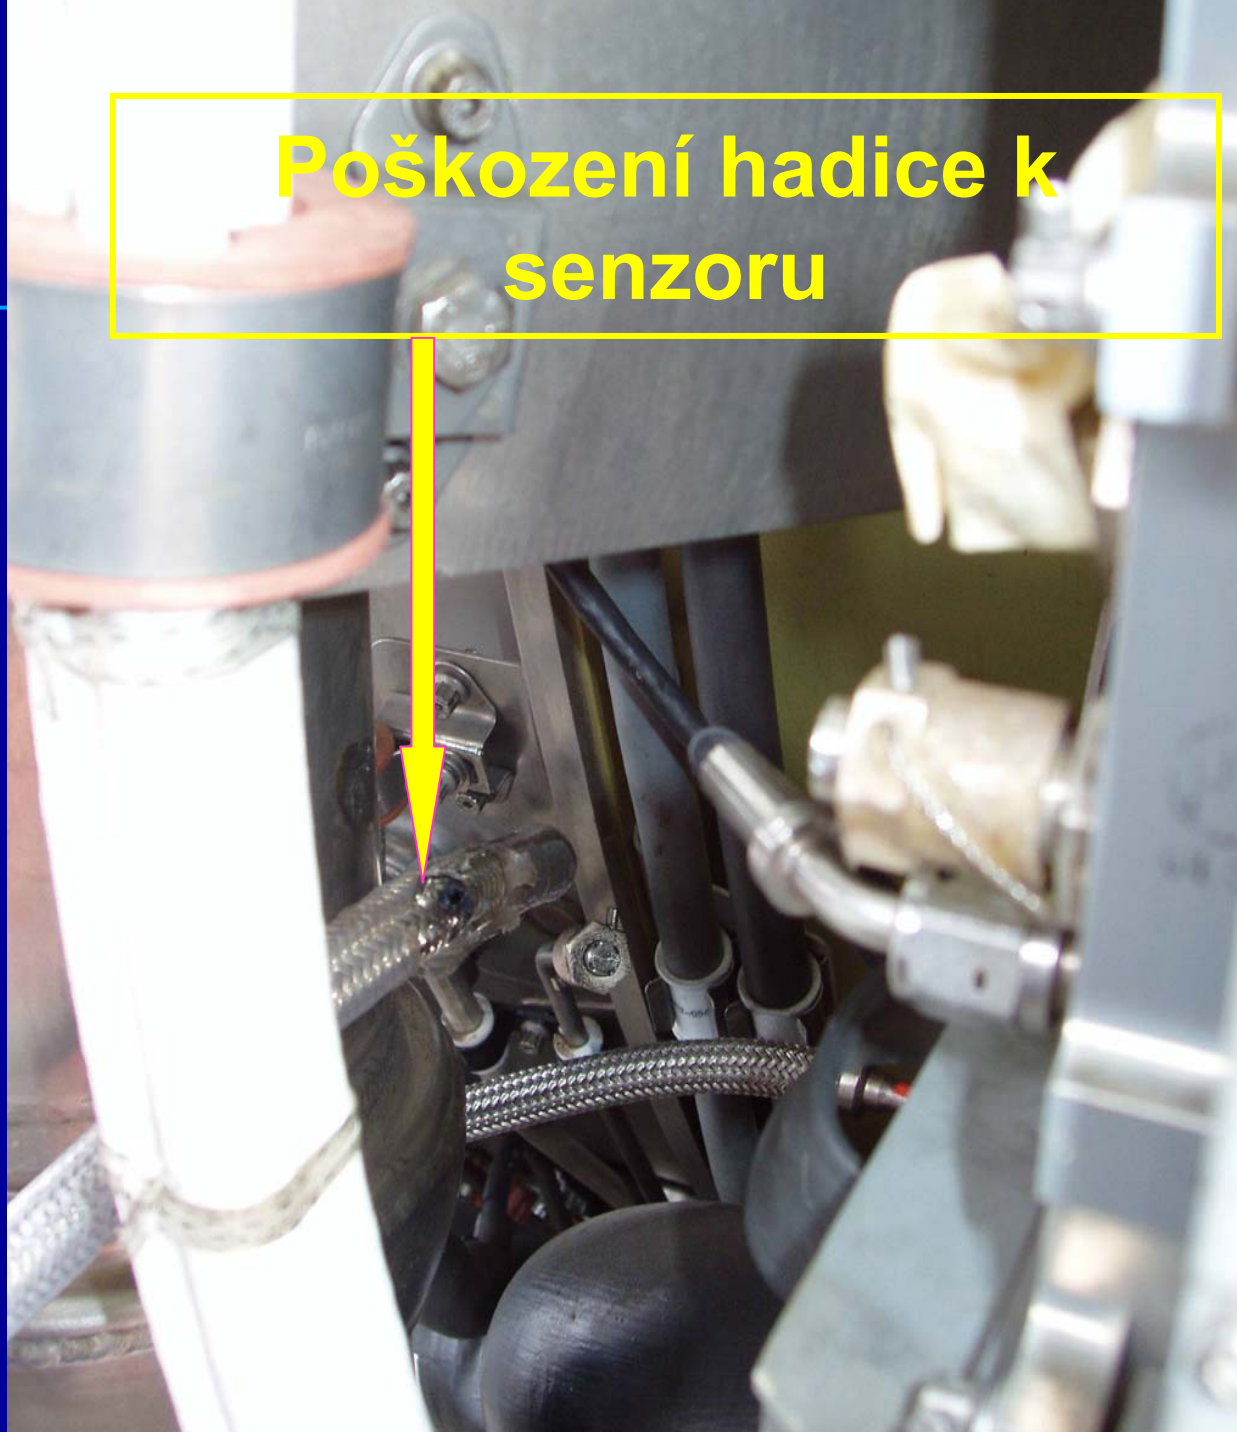
Poškození hadice k senzoru

Příčinou bylo poškození hadice k senzoru elektronické regulace motoru

o potrubí přívodu vzduchu ke startéru.

V uvedeném prostoru se v minulosti opakovaly práce související se závadou elektronické řídicí jednotky (ECU) motoru a demontáží startéru.

Provozovatel vykonal kontrolu na všech stejných motorech.

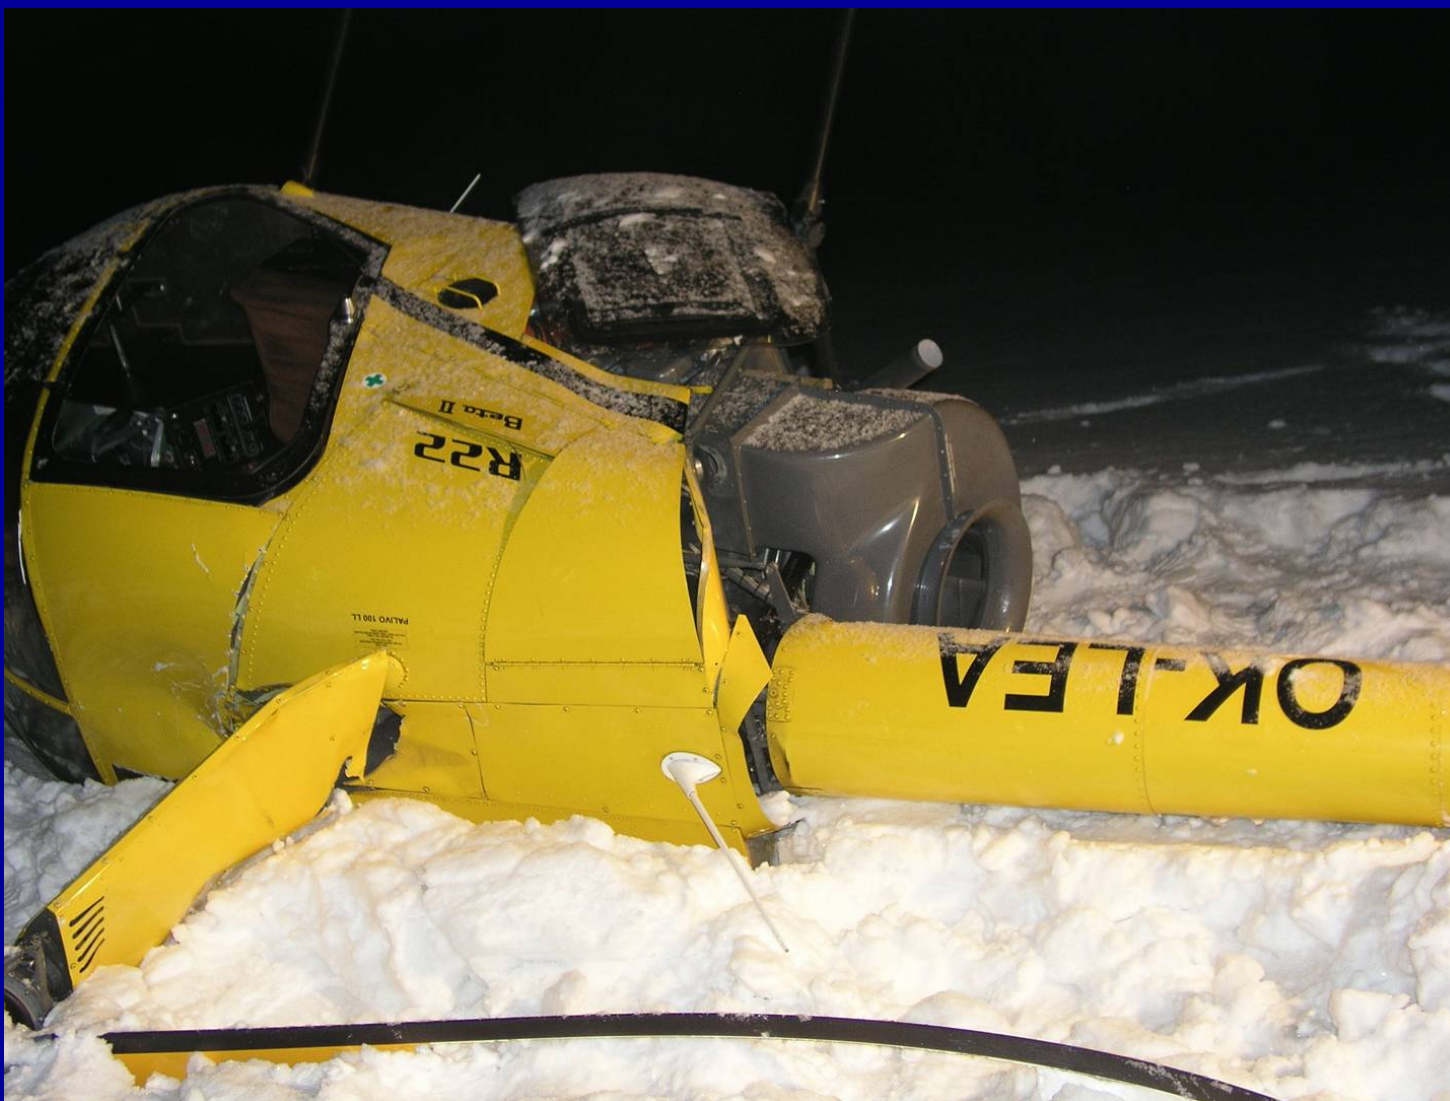
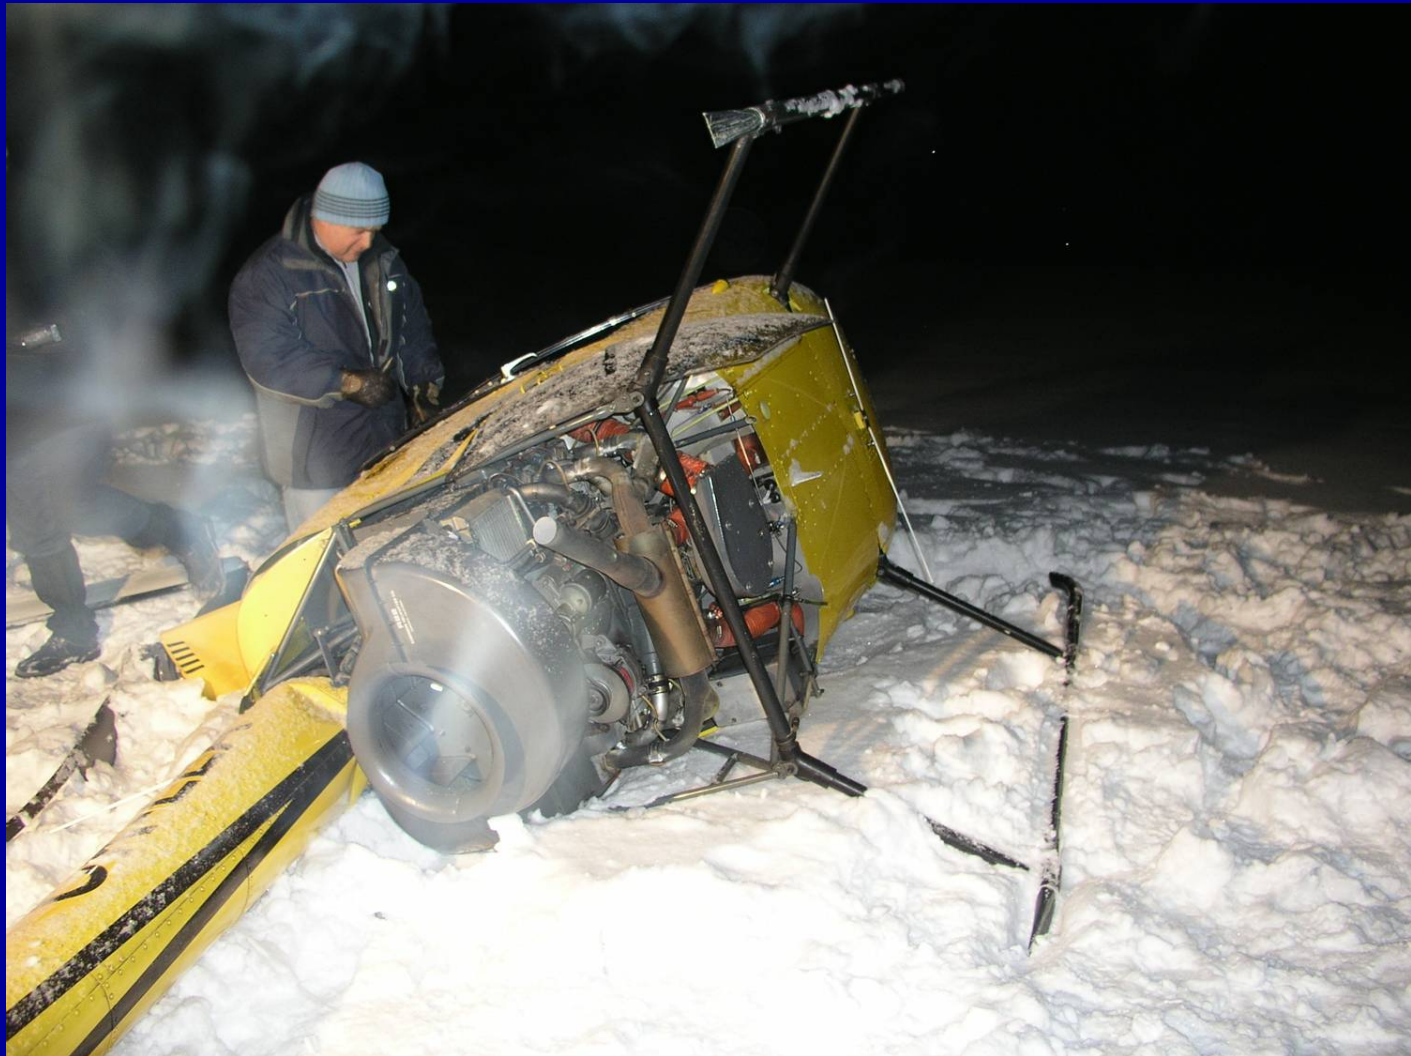
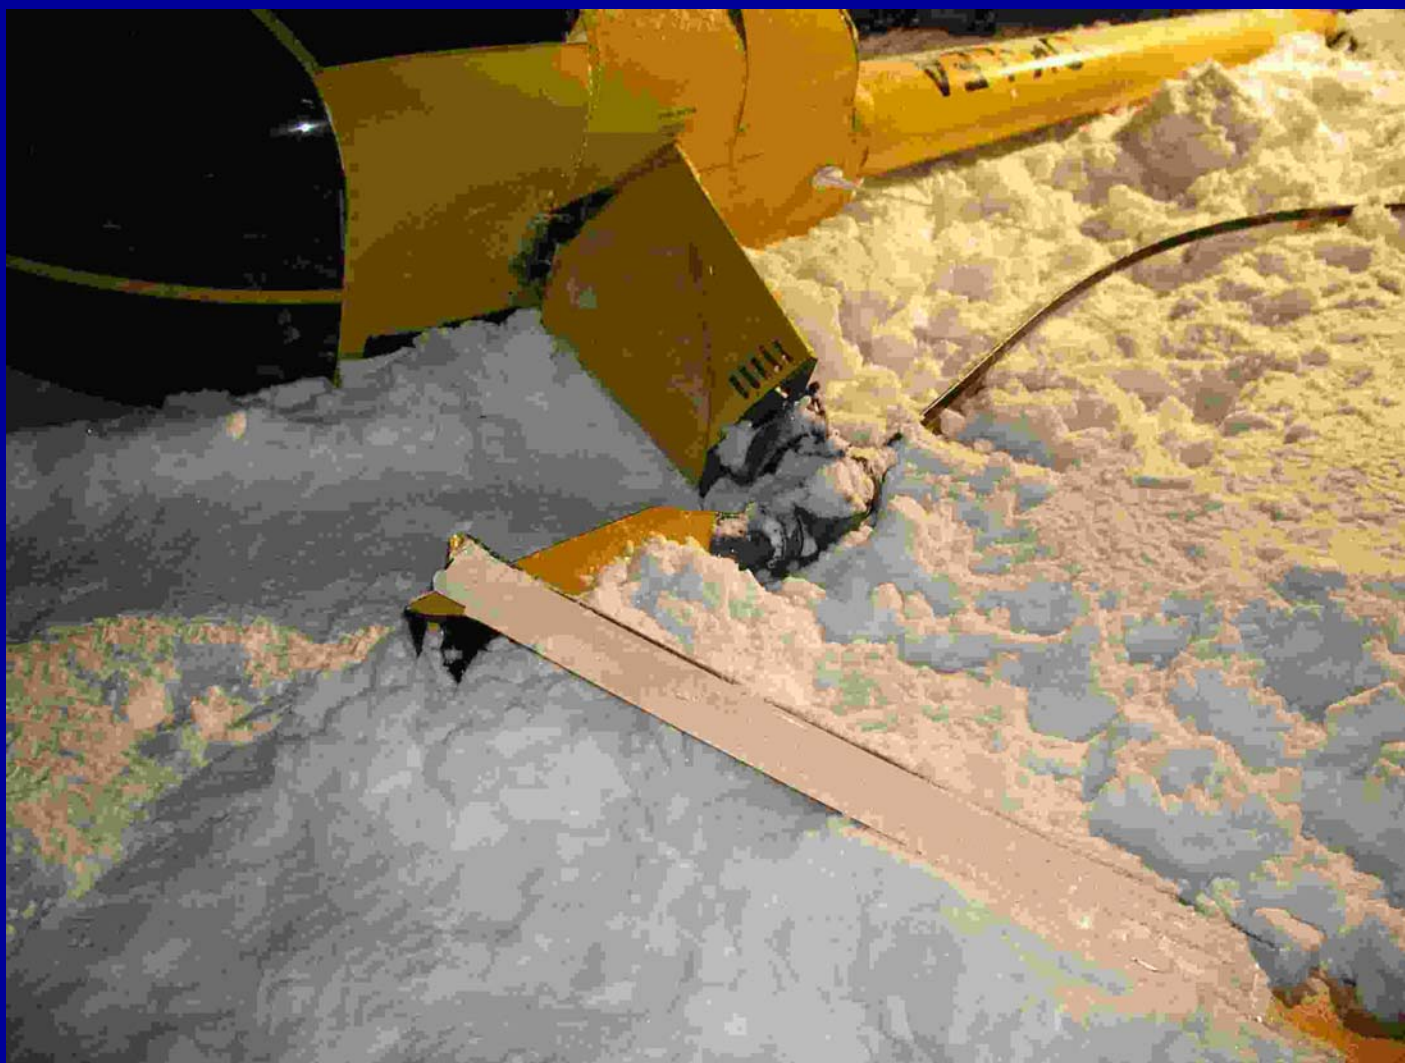
LETECKÁ NEHODA 13.2.

Z důvodů samovolného snižování výkonu motoru byl pilot donucen provést bezpečnostní přistání do zasněženého terénu (sněhová pokrývka cca 60 cm).

Protože ztratil vizuální referenci s povrchem země, došlo v nezvyklé poloze vrtulníku ke kontaktu rotorových listů se zemí. Posádka nezraněna.
