Porada

**k bezpečnosti letů
za 1. čtvrtletí 2006**

Rozbor období leden – březen 2006

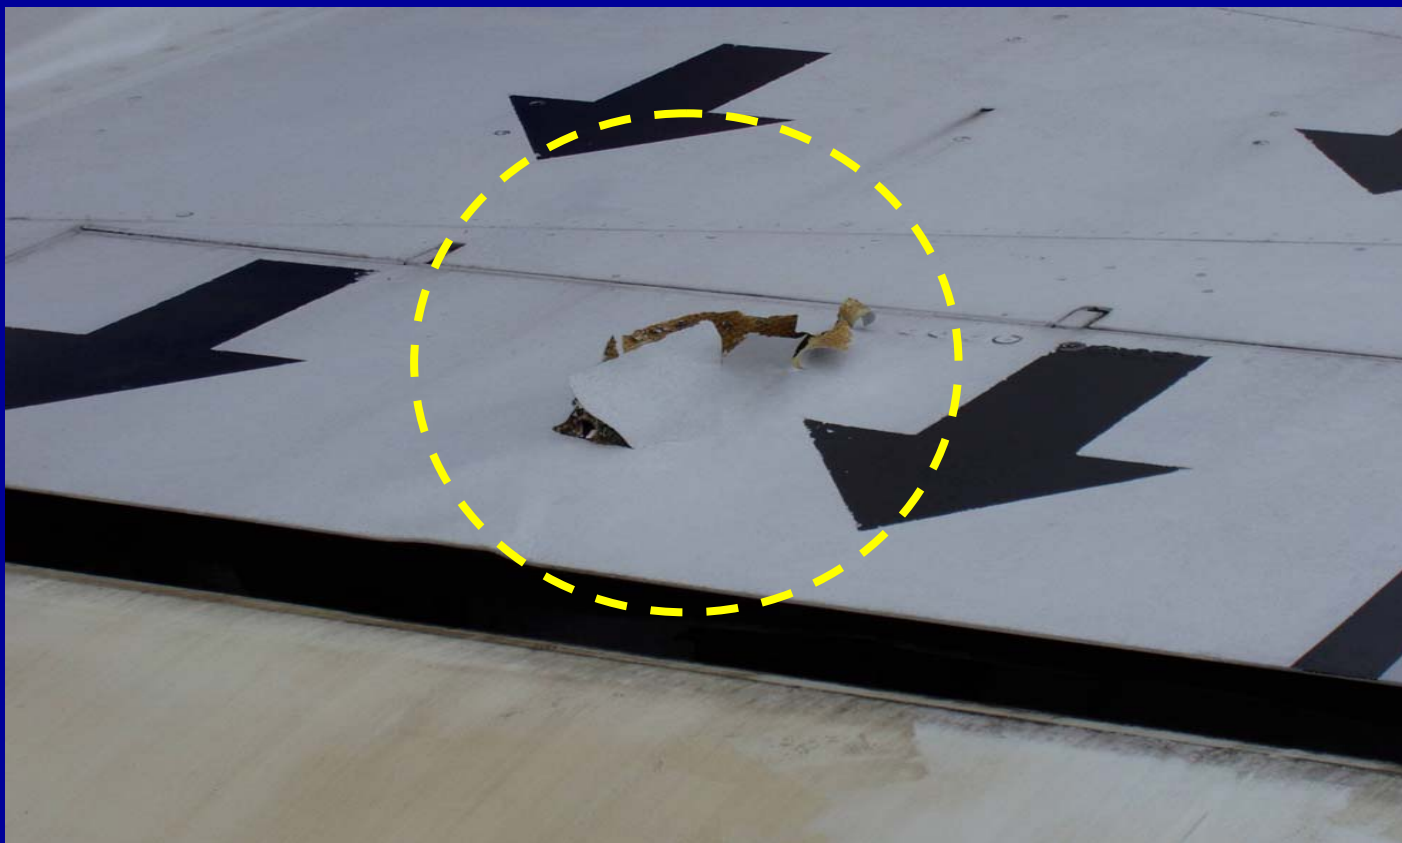
INCIDENT „b“ 15.2.

V průběhu vzletu došlo k oddělení 60% protektoru
z pravé pneumatiky
a odstředivou silou k nárazu do křídla.

Pravděpodobnou příčinou byla přílišná deformace
a nadměrný ohřev pneumatiky v průběhu pohybu,
který inicioval oddělení protektoru.

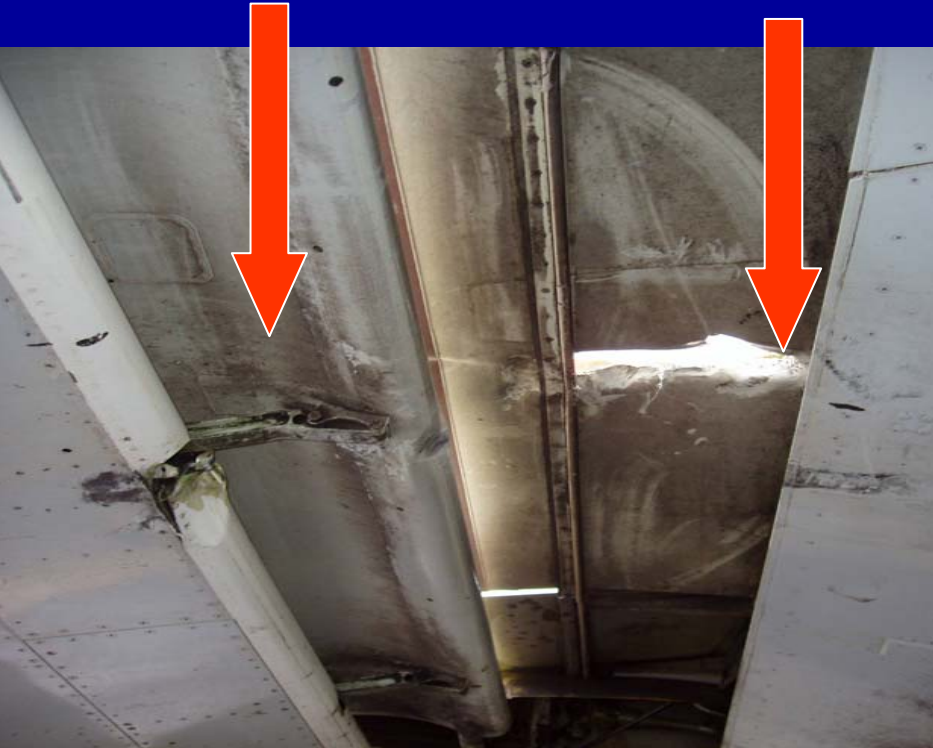
Poškození spoileru a klapek

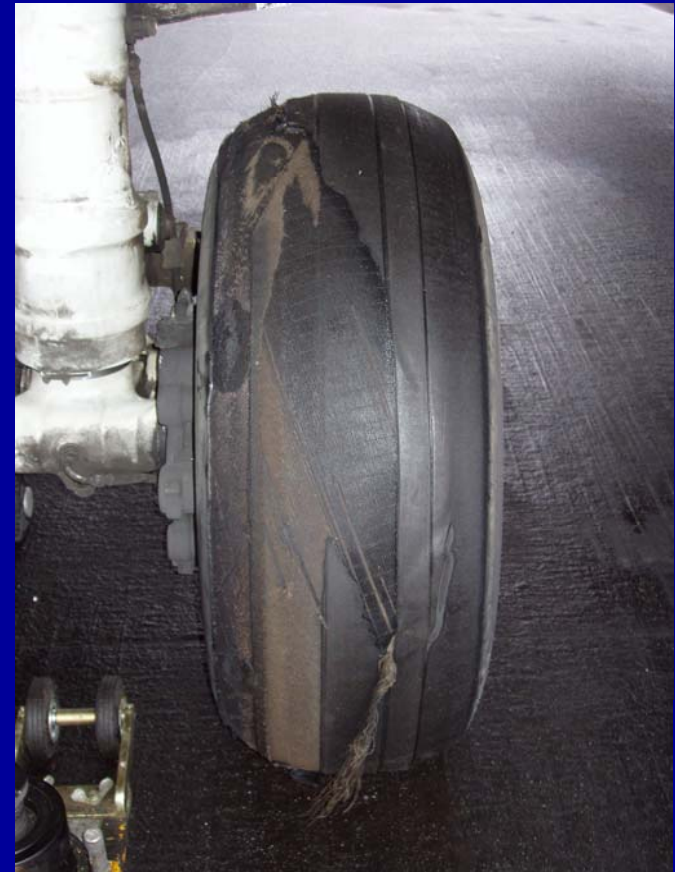
Poškozená pneumatika na pravé
podvozkové noze

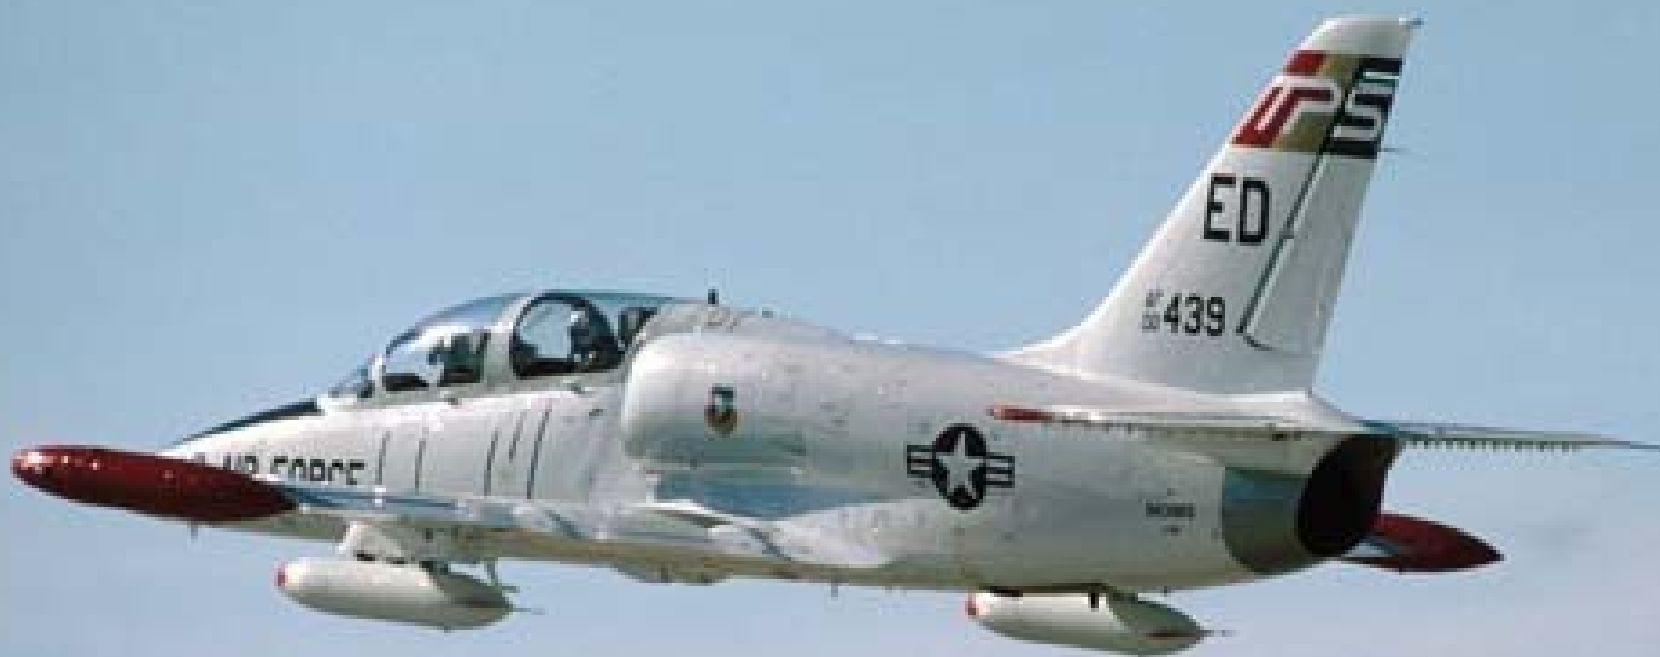
OZNÁMENÍ L-39 - USA

Dne 25.1. nezvládl pilot L-39MS, reg. značky N104XX, přiblížení na přistání ve složitých meteorologických podmínkách na Aljašce. Snaha o záchranu katapultáží byla neúspěšná, na zemi bylo troskami letounu a následným požárem dále zraněno 8 osob.

Další LN se udála dne 26.2., kdy při nízkém letu v průběhu filmování v Kalifornii došlo k nárazu na zem a oba členové posádky letounu L-39, reg. značka N39DF, zahynuli.

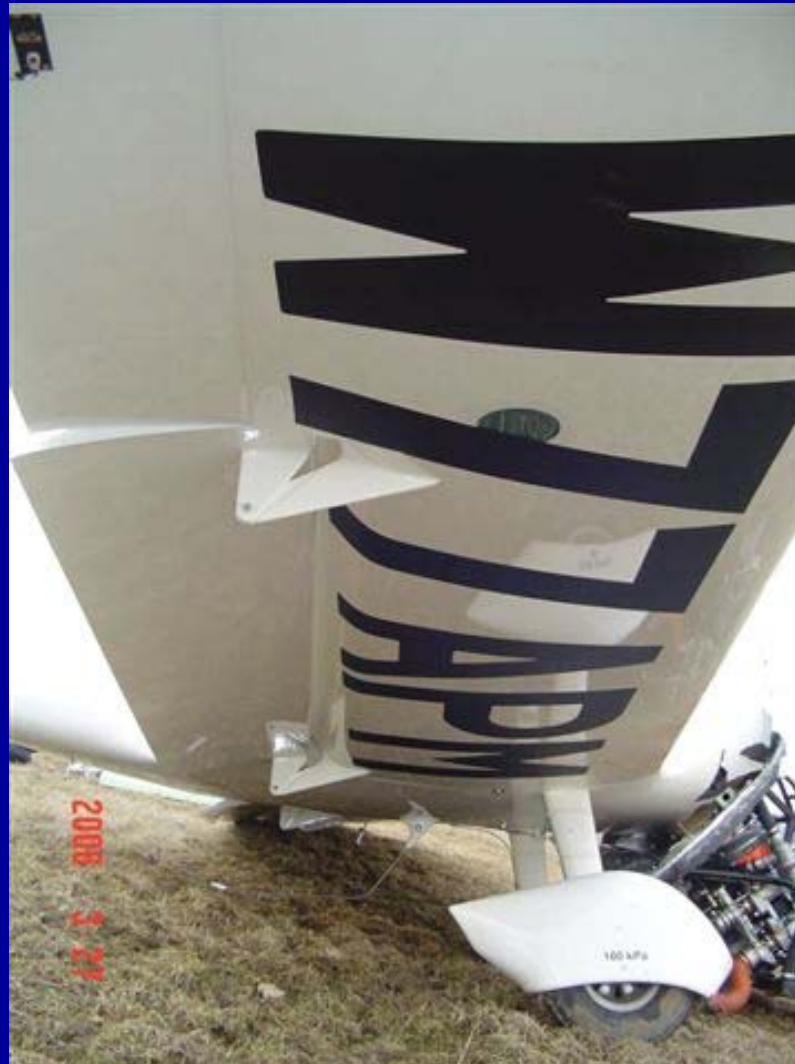
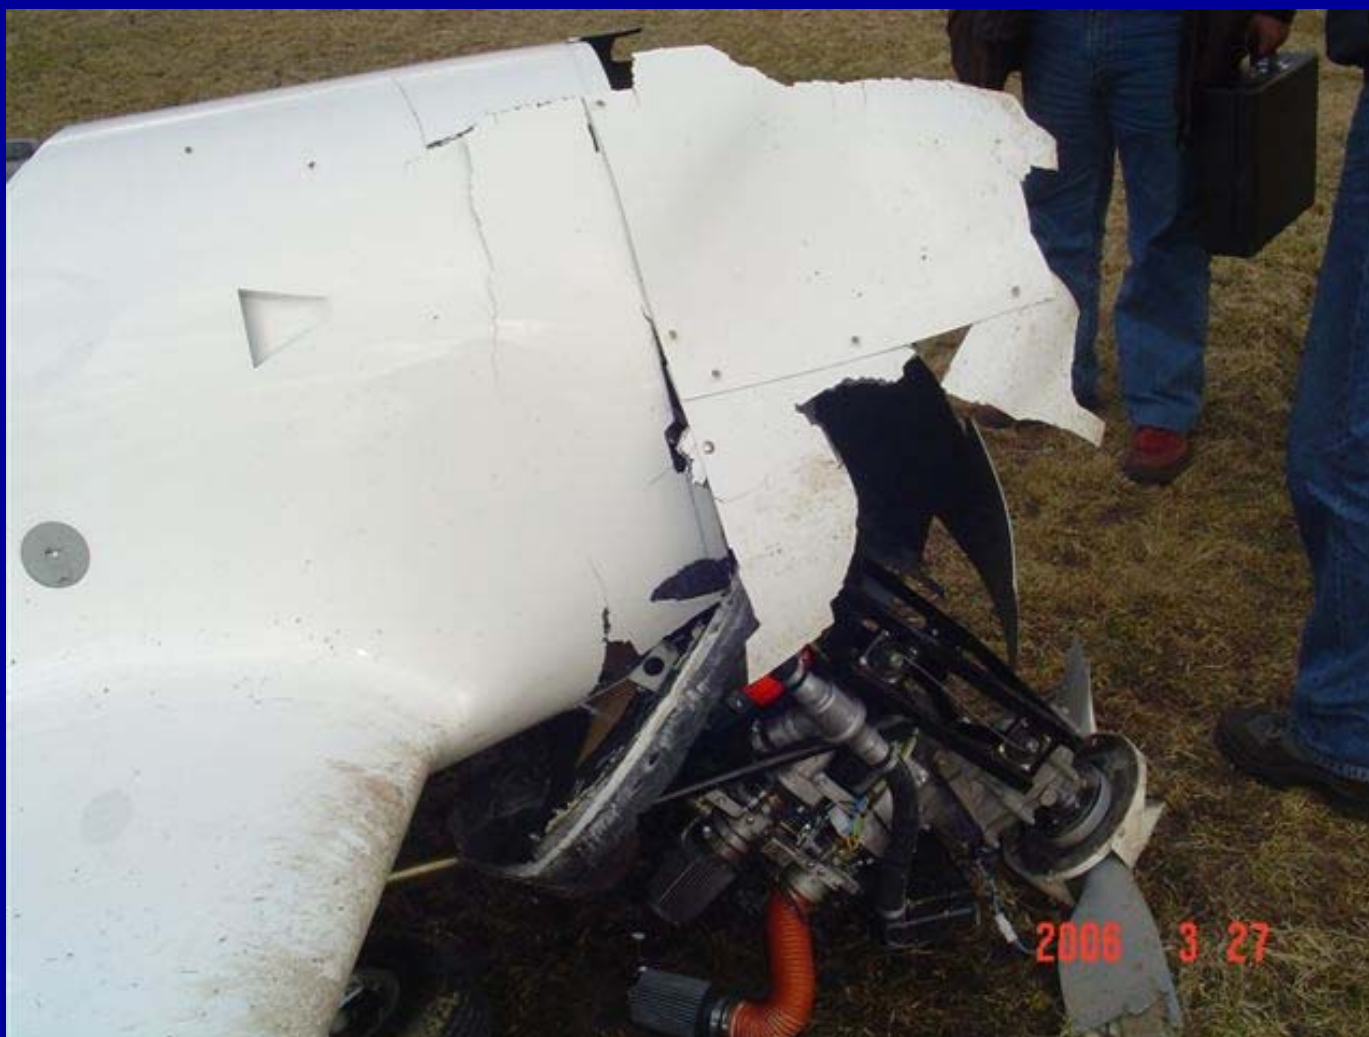
POZEMNÍ NEHODA 27.3.

Při pojíždění ULLa ATEC 212 sólo
po RWY 09 na LKNY - U
došlo vlivem bočního větru k vybočení.
SLZ zachytilo okrajovým obloukem pravé
poloviny křídla a vrtulí o zem.

O rozsahu škod svědčí následující foto.
Bez zranění.

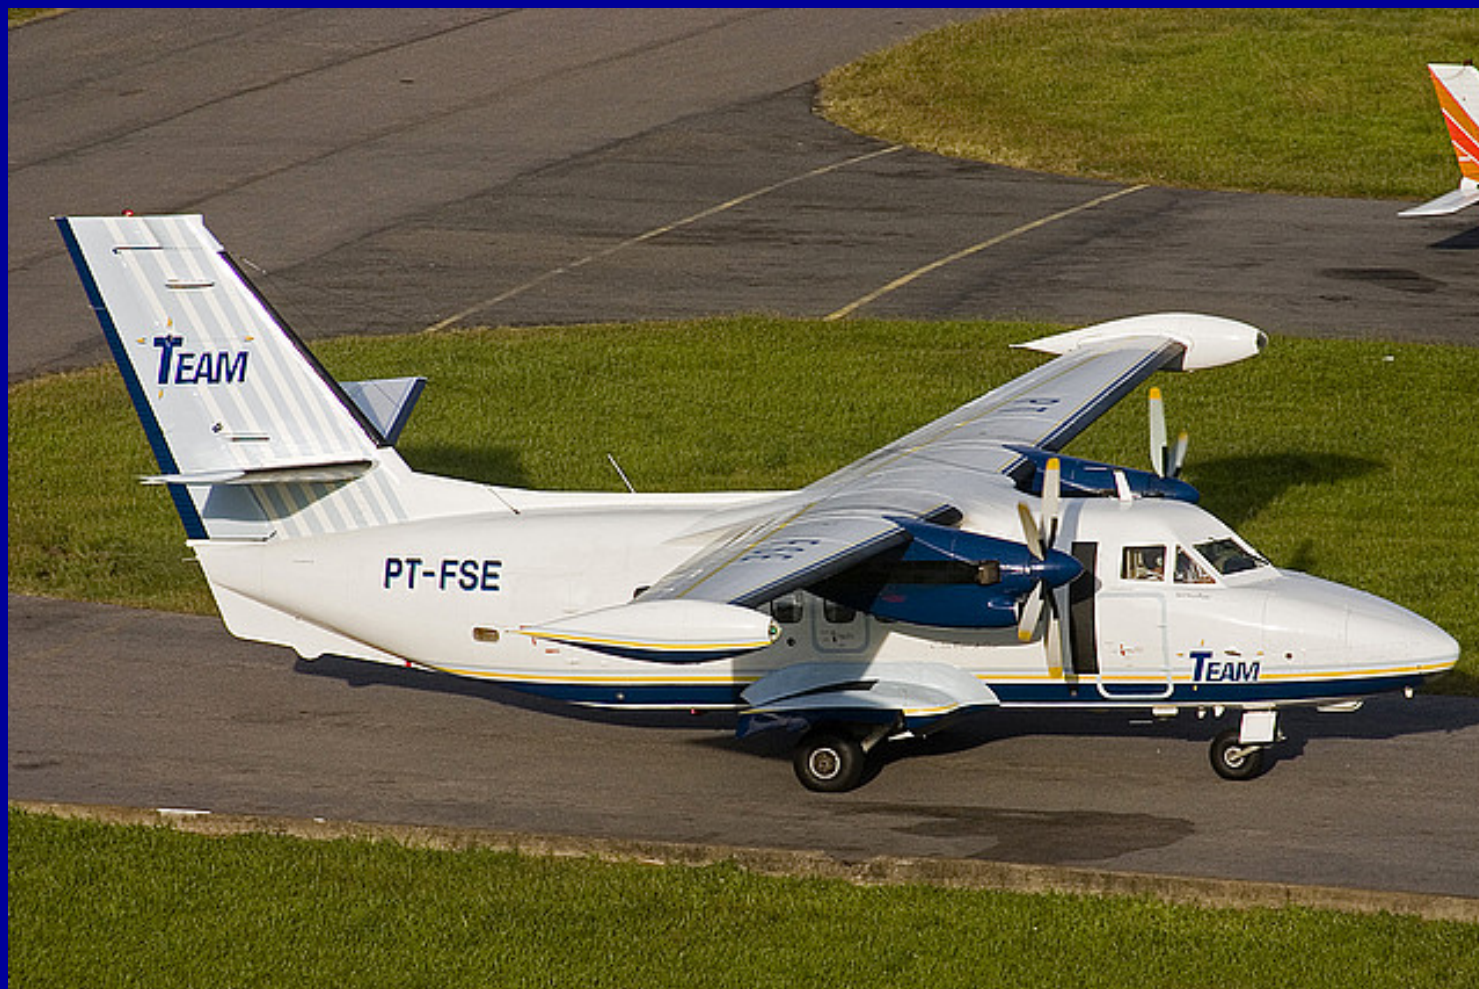
OZNÁMENÍ L-410 Brazílie

Dne 3. dubna jsme obdrželi informaci o letecké nehodě brazilského letounu L – 410 UVP-E20, reg. značka PT – FSE, která se stala 31.3.2006.

Z letu na domácí lince obsazené 17 cestujícími a 2 členy posádky nikdo nepřežil.
