Třetí čtvrtletí roku 2012

# Rozbor bezpečnosti letů

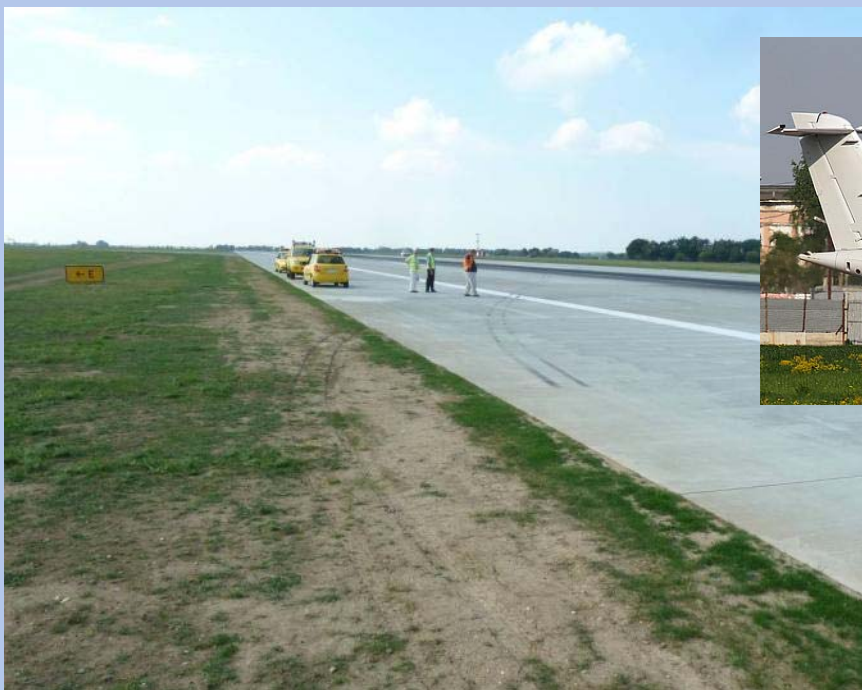
- Během rozjezdu ke vzletu na RWY06 posádka letounu zahraničního leteckého dopravce přerušila vzlet, vyjela z osy RWY a poté se vrátila zpět na OP jih. TWR vyžádala kontrolu RWY06. Kontrolou na dráze nebylo nic zjištěno.
- Následně, dne 11.9., byly při pravidelné kontrole stavebního stavu dráhy zjištěny ve směru RWY06 za odbočkou TWY E stopy po intenzivním brzdění a vyjetí předového a pravého hlavního podvozku letadla vpravo z dráhy. Rozchod hlavního podvozku odpovídá typu D328 JET, který dne 6. 9. přerušil vzlet z RWY06.
- Technici zjistili poruchu směrového řízení na místě F/O - nesprávné připojení spoje v průběhu údržby, které způsobilo opačné výchylky při použití pedálů na místě F/O.

**Stopy po vyjetí D328 JET z RWY06**

**Záznam vyjetí D328 JET z RWY06**

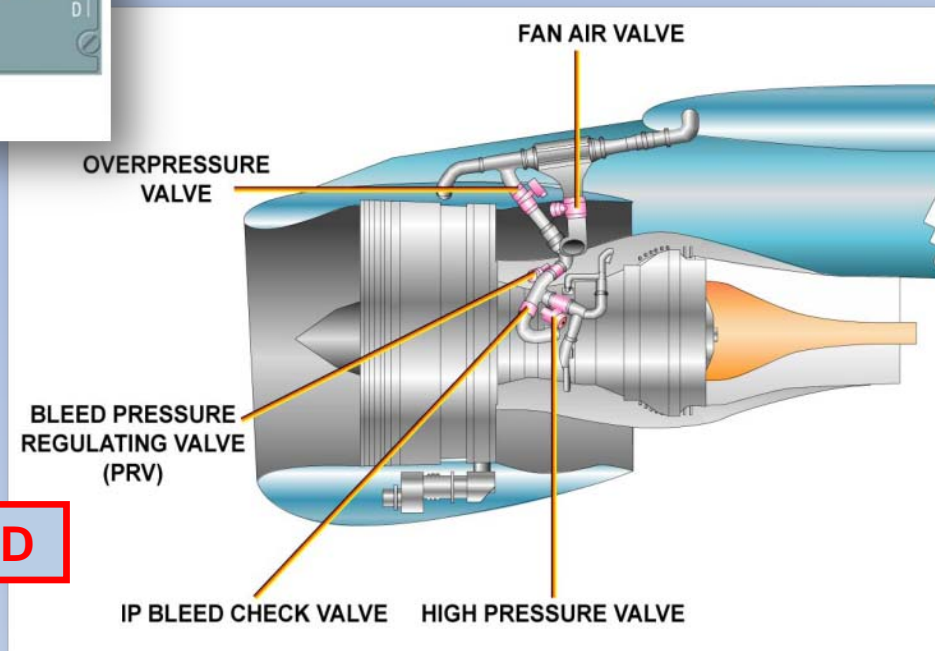
- Posádka letounu A320 českého leteckého dopravce zahájila na pokyn ATC klesání. Při následném klesání na volnoběh došlo k přidání odběru vzduchu od motoru č. 2 i z vysokotlakého stupně. Přivedením mnohem teplejšího vzduchu z této části došlo z důvodu chybně pracující termoregulace k úplnému uzavření odběru od motoru.
- Posádka zvýšila vertikální rychlost letu a pokračovala v klesání do bezpečné výšky. Kabinová výška nepřesáhla 10 000 ft, letová posádka použila stacionární kyslík.
- Letoun byl provozován s položkou MEL (ENG 1 BLEED INOP).

**Signalizace závady ENG 2 BLEED**

**Výměna FAN AIR VALVE**

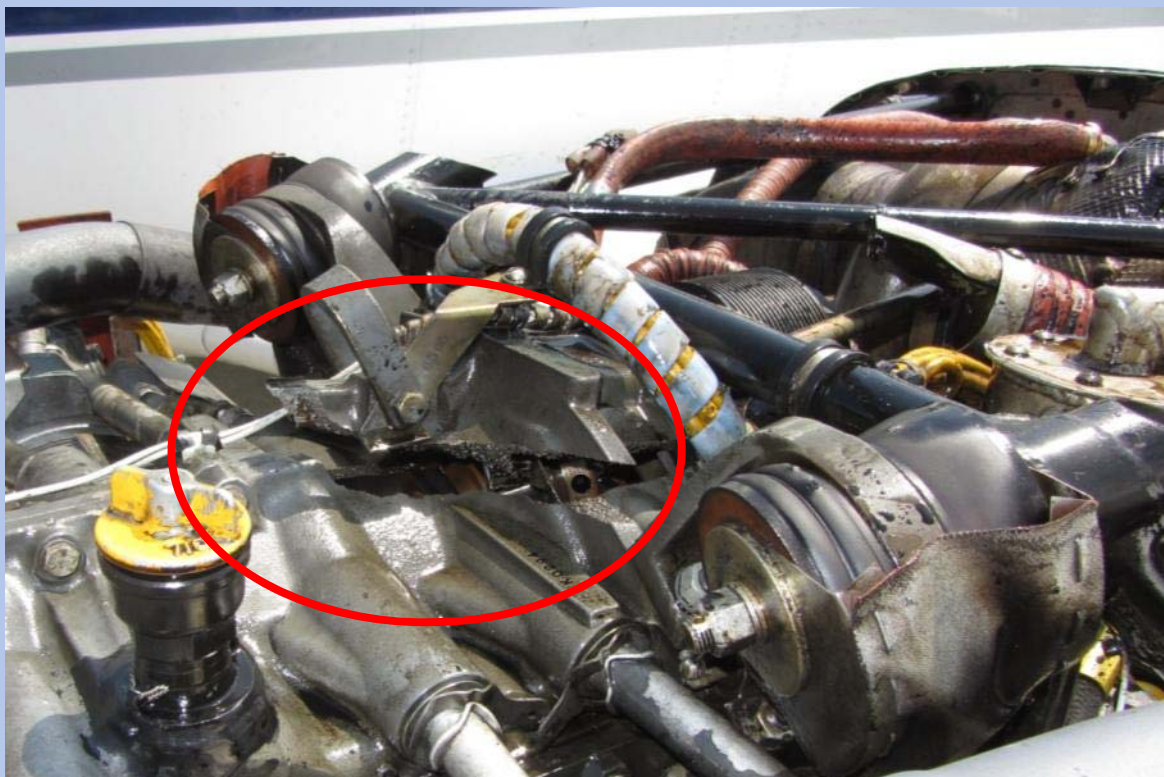
- ➔ Po vzletu letounu z letiště Krakow došlo ve fázi stoupání do letové hladiny k vibracím a následnému vysazení levého motoru.
- ➔ Pilot se rozhodl přistát zpět na letiště vzletu s jedním nepracujícím motorem. Při přistání nedošlo k poškození letounu a ke zdravotní újmě posádky.
- ➔ Při technické prohlídce motoru bylo provozovatelem zjištěno poškození v horní části skříně motoru. Motor byl demontován a odeslán výrobcí ke zjištění příčiny poškození motorové skříně.
- ➔ Vzhledem k rozsahu poškození byla událost překvalifikována na vážný incident. K události bude vydána zkrácená závěrečná zpráva.

**Poškození skříně motoru Lycoming TIO-540**

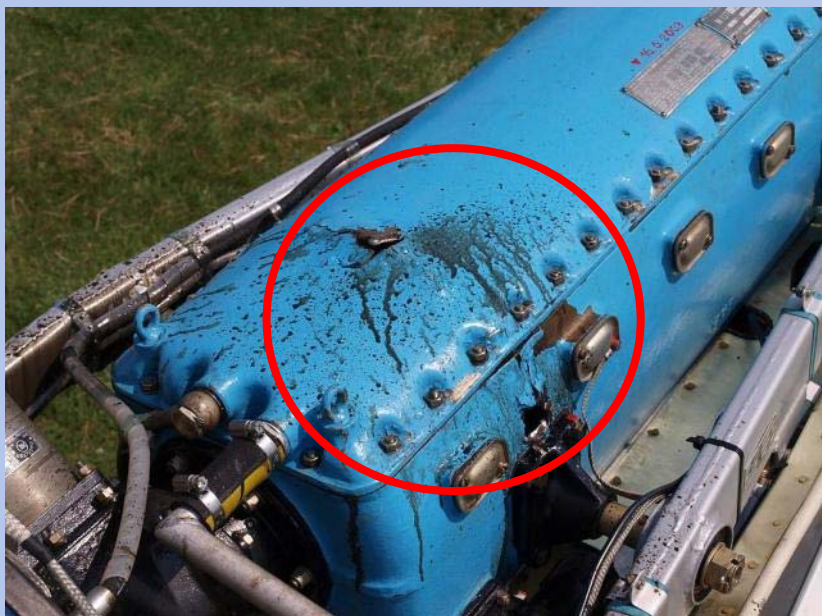
- Během aerovleku pilot vlečného letounu Z 226MS zaznamenal ránu z přední části a následné snížení výkonu motoru.
- Rozhodl se vypnout motor a nouzově přistál na ploše letiště Zbraslavice. Při přistání nedošlo k poškození letounu ani zranění pilota.
- Po provedené technické prohlídce byla jako příčina vysazení motoru označena únava materiálu oka ojnice šestého válce. Závěrečná zpráva je zveřejněna na [www.uzpln.cz](http://www.uzpln.cz).
- Výrobce obdržel informace o příčinách vysazení motoru.

**Poškození víka a skříně motoru typu M137A**

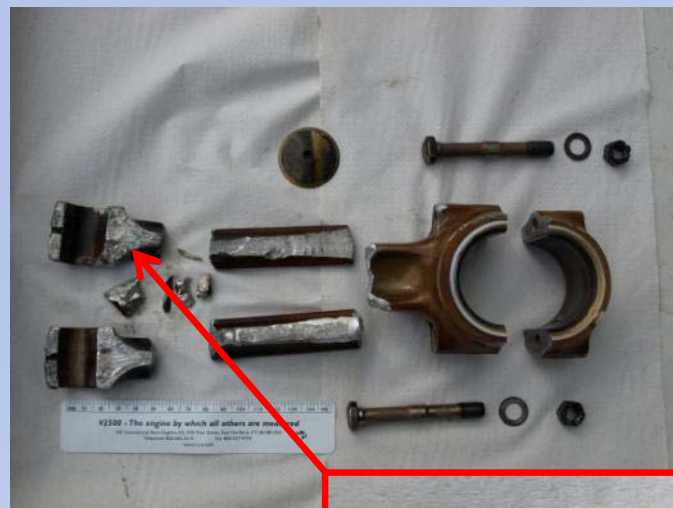
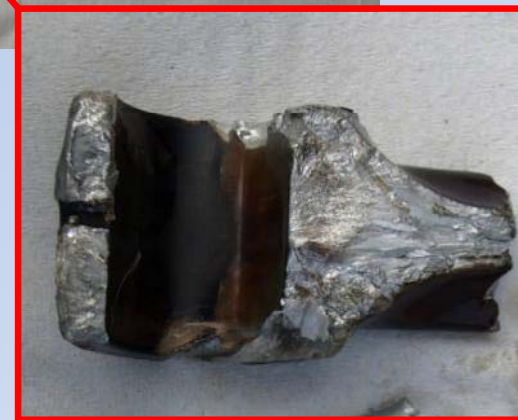
**Oblast vzniku únavy materiálu oka ojnice**

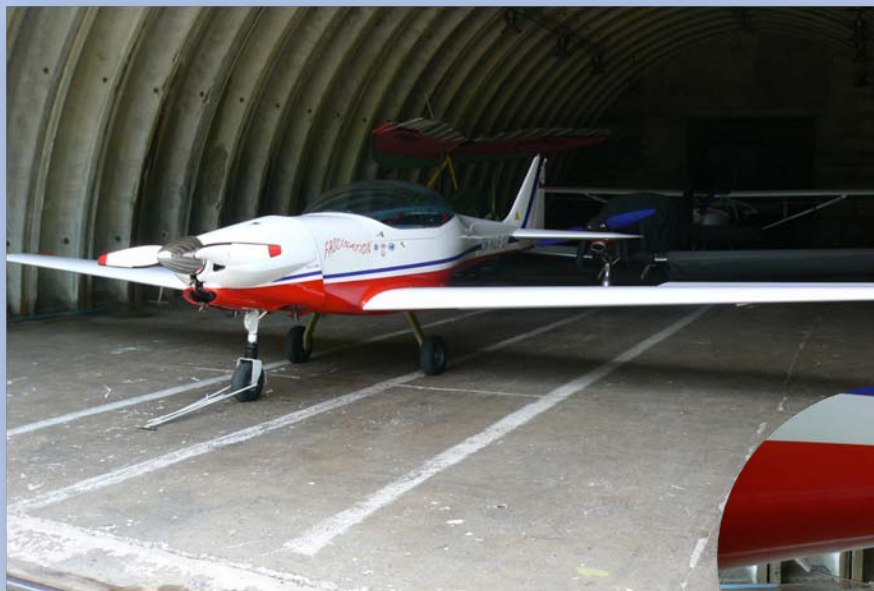
- Příčinou nevysunutí podvozku při normálním vysouvání byla závada na mikrospínači. Systém nouzového vysunutí podvozku nebyl správně seřízen po neodborném zásahu provozovatele a proto se nezdařilo ani toto vysunutí.

**Ohnutá anténa**

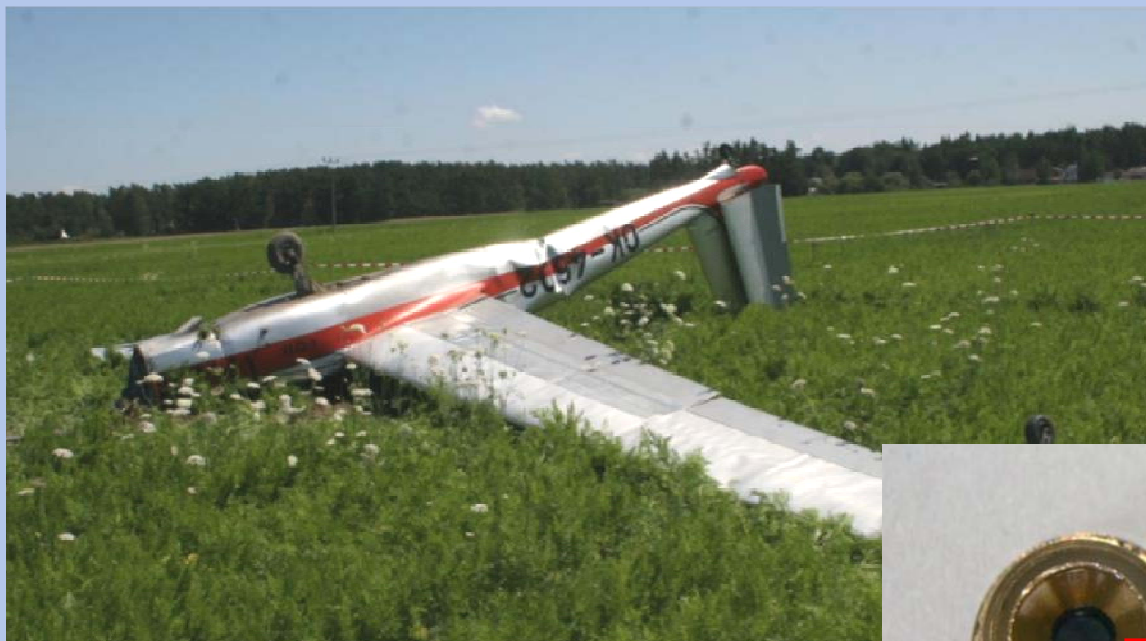
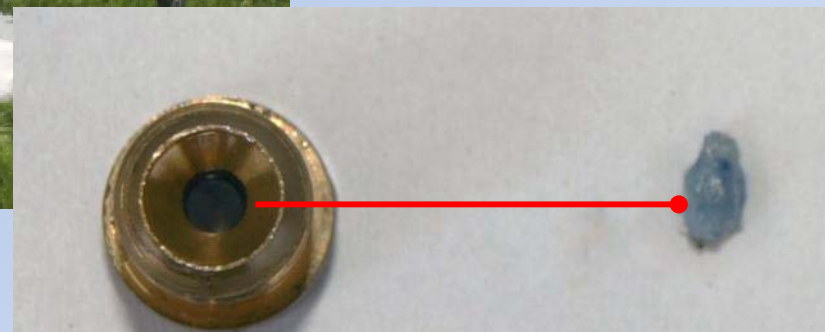
- Při letu v prostoru východně Hradce Králové náhle vysadil motor.
- Pilot kluzáku se, po několika neúspěšných pokusech o nastartování motoru, rozhodl pro přistání do terénu s nepracujícím motorem.
- Po dosednutí došlo k rychlému zbrzdění a převrácení na záda.
- Dvoučlenná posádka opustila kluzák nezraněna, kluzák byl po dopadu silně poškozen.
- Při technické prohlídce motoru bylo zjištěno ucpání hlavní trysky karburátoru „žmolkem“ silikonové pryže.
- Závěrečná zpráva je zveřejněna na [www.uzpln.cz](http://www.uzpln.cz).

„Žmolek“ silikonové pryže nacházející se v otvoru hlavní trysky karburátoru.

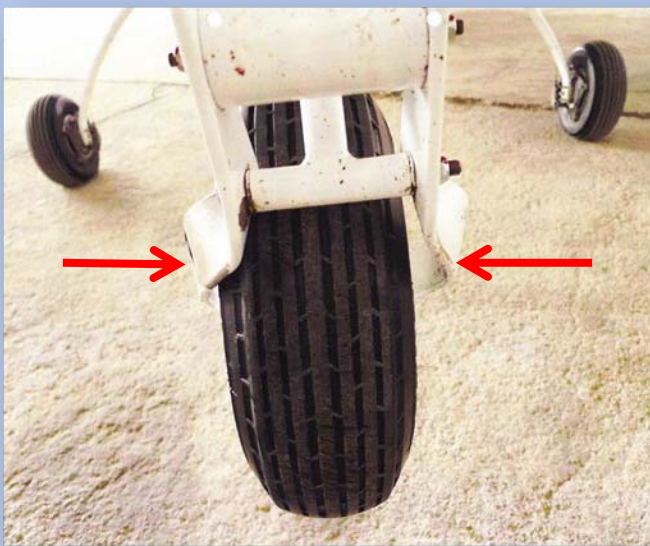
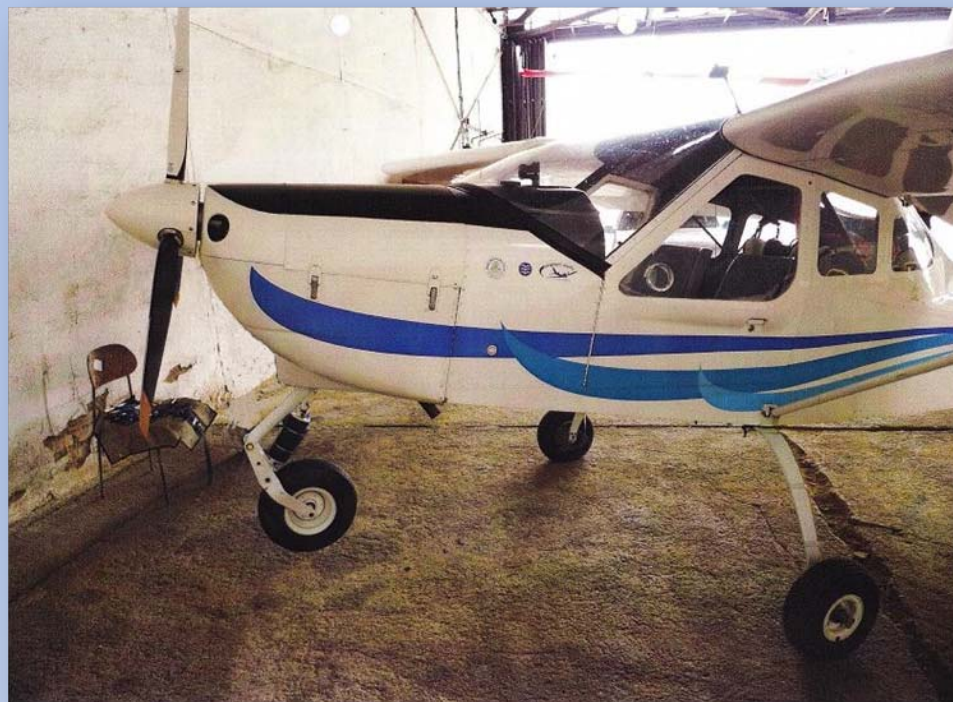
- Pilot prováděl s UL letounem přímé přiblížení na RWY14 na letišti Křižanov.
- Po dosednutí kol hlavního podvozku na terénní vlně došlo k odskoku UL letounu do výšky cca 1,5 m.
- Pilot reagoval potlačením řízení.
- Další dotyk se zemí byl kolem předového podvozku, přičemž došlo k poškození vidlice předového podvozku, které pilot zjistil až při poletové kontrole.

Poškození vidlice

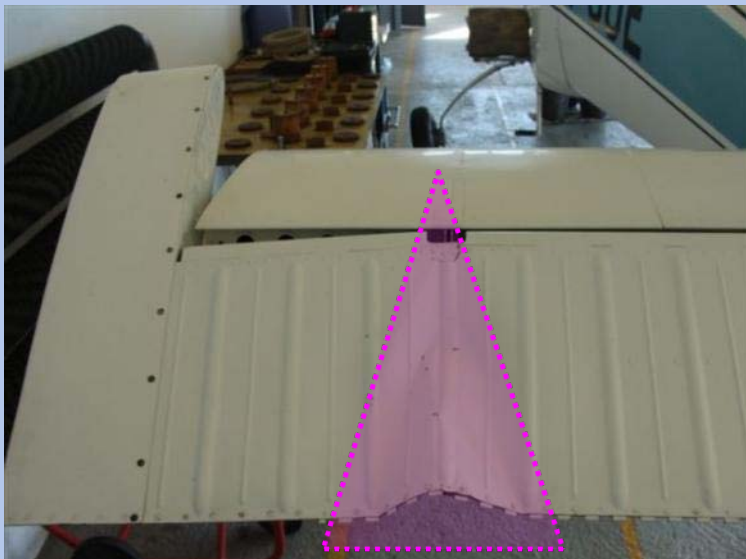
- ➔ Při přeletu z Jindřichova Hradce do Strakonice v prostoru Týna nad Vltavou došlo k vibracím motoru s následným zastavením chodu.
- ➔ Pilot se rozhodl pro nouzové přistání do terénu s nepracujícím motorem. Při přistání došlo k lehkému poškození ocasních ploch, pilot nebyl zraněn.
- ➔ Technickou prohlídkou motoru bylo zjištěno, že došlo k posunutí polohy vačkového hřídele ze záběru vaček vůči vahadlům ventilů. Těleso vačky bylo následně podrobně ohledáno v LOM Praha s.p. a bylo zjištěno, že došlo k překroucení vačkového hřídele.
- ➔ Událost je kvalifikována jako incident z technických příčin.

Poškození ocasních ploch letounu Z 43

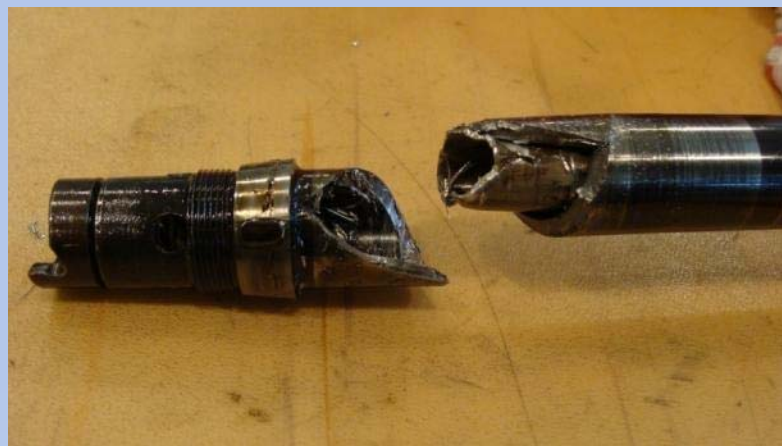
Překroucení vačkového hřídele motoru M 337A

Posunutí polohy vačkového hřídele vůči vahadlům ventilů

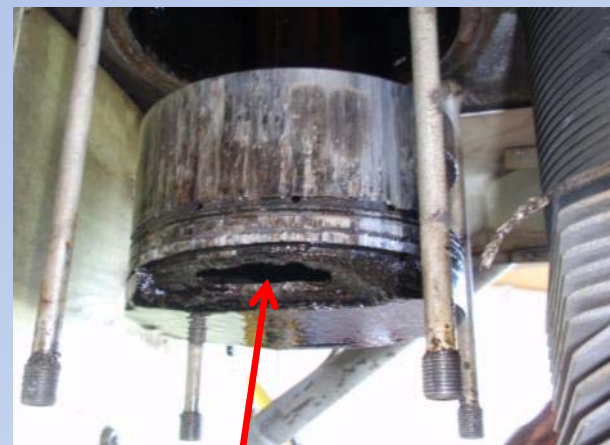
- Krátce po vzletu z LKTB pilot zaznamenal silné vibrace a pokles výkonu motoru.
- Rozhodl se provést nouzové přistání na letišti vzletu a před dosednutím vypnul motor. Při přistání nebyl letoun poškozen a pilot nebyl zraněn. Technickou prohlídkou motoru bylo zjištěno poškození pístu ve válci č. 6.
- O poškození byl informován výrobce motoru.

**Poškození pístu na válci  
č. 6 motoru typu M 337AK**

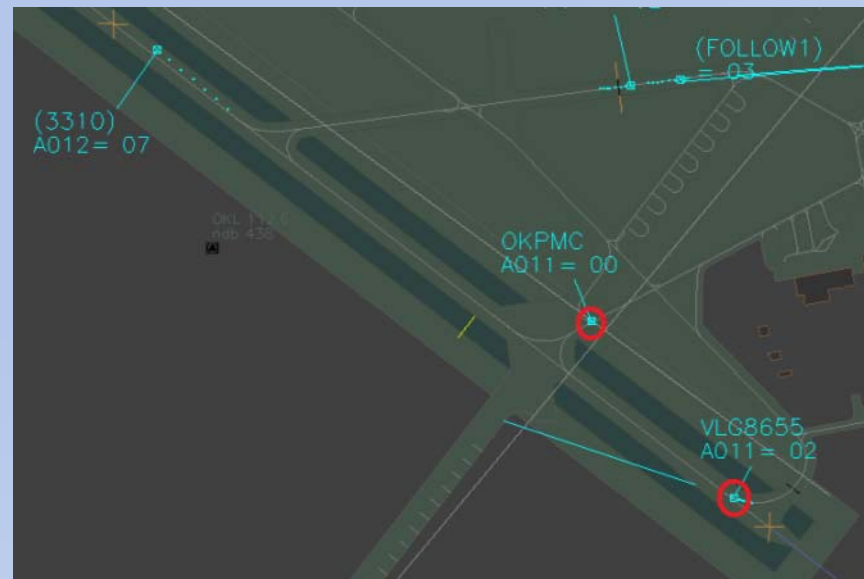
- Obě letadla zahájila vzlet. TEC si nevšiml nebezpečné situace, když se obě letadla rozjížděla na RWY30.
- Ve stejnou dobu TEC vydal OKPMC stojícímu na vyčkávacím místě RWY30 na TWY R povolení ke vstupu na RWY30.
- OKPMC se ihned dotázal, jestli má opravdu vjet na dráhu, poněvadž z levé strany se po RWY30 rozjíždí letadlo (VLG8655).
- TEC okamžitě reagoval a zastavil rozjíždějící se VLG8655.

**Poloha N20UK při vzletu z RWY30. VLG8655 vjel na RWY30 bez povolení a zahájil rozjezd. OKPMC dostal povolení ke vstupu na RWY30.**

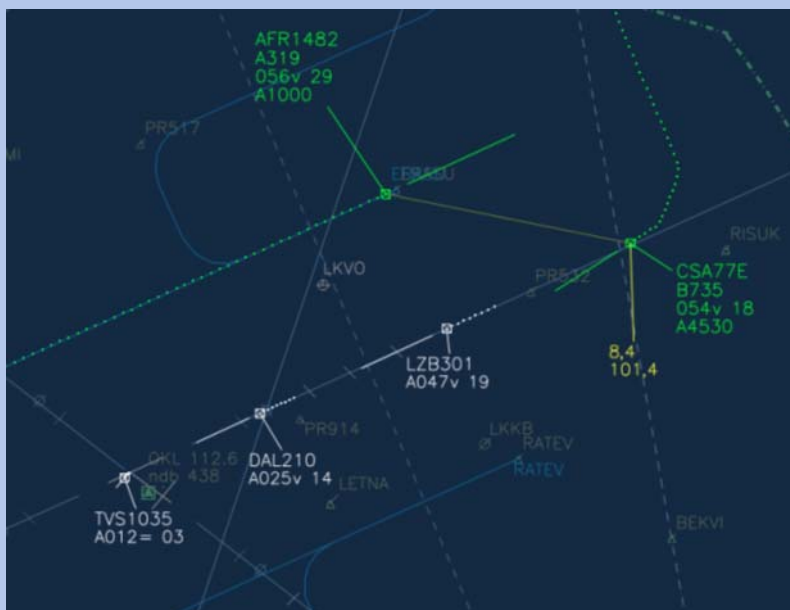
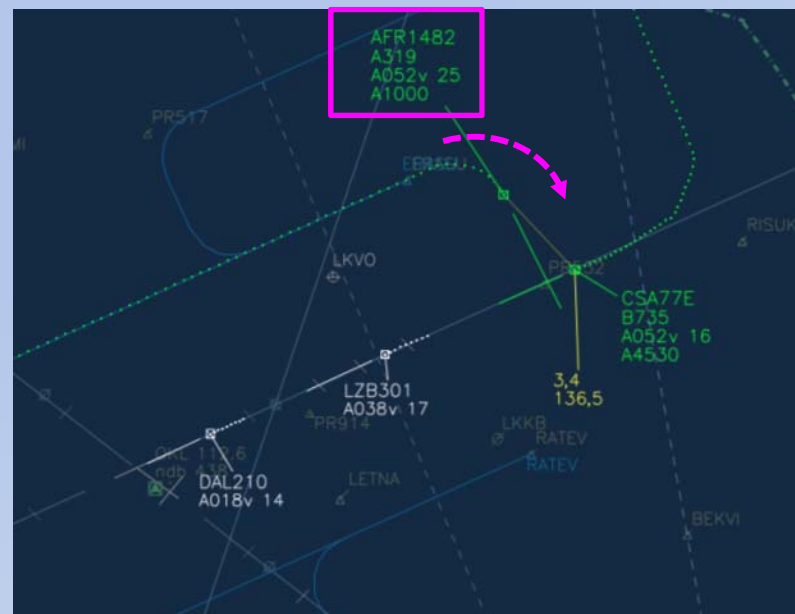
**Nepovolený manévr AFR1482 po průletu IAF ERASU.  
CSA77E v ILS 24**
