Č.j.: 412/06/ZZ

ZÁVĚREČNÁ ZPRÁVA

**o odborném zjišťování příčin letecké nehody
kluzáku ASW 19B, poznávací značky OK- 6601,
mezi obcemi Útěchov a Dlouhá Loučka,
dne 16.8.2006**

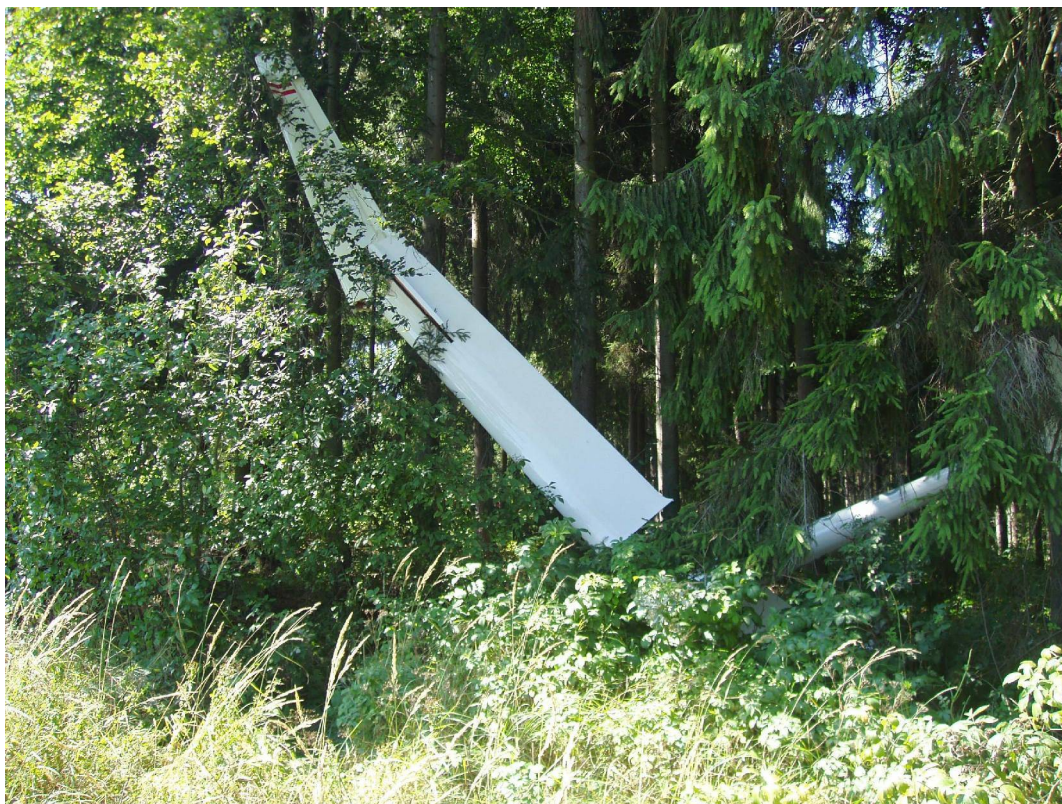
Při prohlídce kluzáku na místě letecké nehody bylo zjištěno, že nárazem na zem byl zcela zničen trup v oblasti kabiny až po úroveň odtokové hrany křídla a obě poloviny křídla.

Kluzák se nacházel mezi vzrostlými stromy na okraji lesa.
