LETECKÝ A NÁMORNÝ VYŠETROVACÍ ÚTVAR
Námestie slobody 6, P.O.BOX 100
810 05 Bratislava 15

Z Á V E R E Č N Á S P R Á V A

o bezpečnostnom vyšetovaní leteckej nehody
padákového klzáku MAC PARA TECHNOLOGY, LUCKY 3-34
bez poznávacej značky

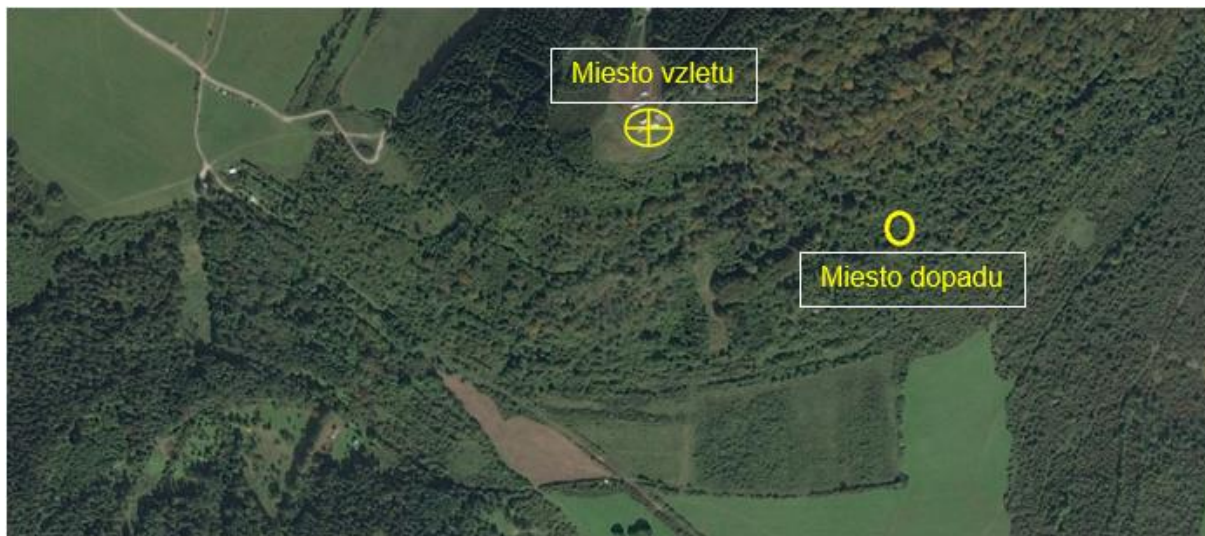
Pilot dopadol približne 400 metrov od miesta vzletu. Miesto leteckej nehody sa nachádzalo v členitom zalesnenom teréne s veľkým sklonom, čo sťažovalo aj prístup záchranárov.

Súradnice miesta dopadu: 49°14'06"N
18°49'52"E
