CZ-17-1129

ZÁVĚREČNÁ ZPRÁVA

**o odborném zjišťování příčin letecké nehody
vrtulníku Robinson R 44 Astro, poznávací značky OK-EIN,
na LKTB,
7. prosince 2017**

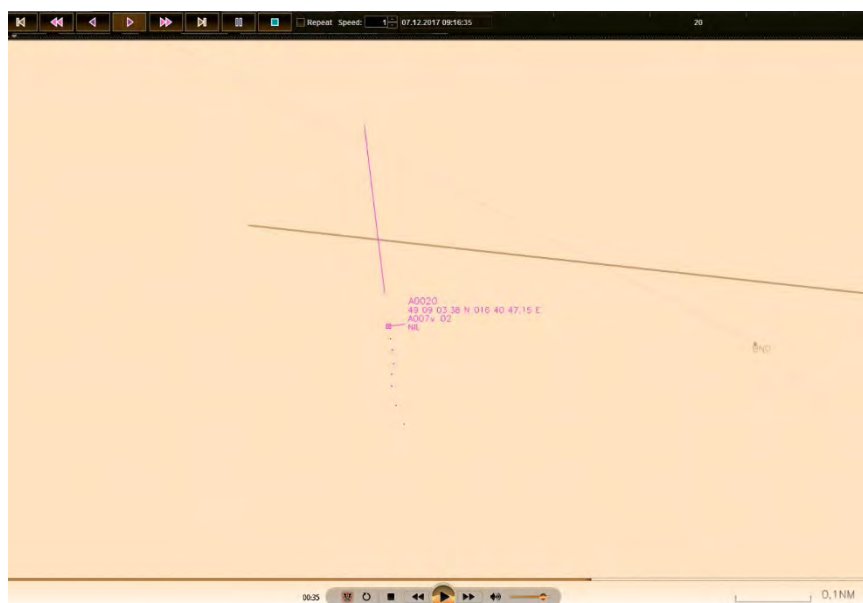
V čase 09:16:34 se symbol polohy SSR ztratil ze záznamu. Přibližně v čase 09:16:20 se vrtulník začal otáčet doprava okolo svislé osy a následně list nosného

rotoru narazil do ocasního nosníku. Došlo k přeseknutí ocasního nosníku a oddělení koncové části od trupu vrtulníku. Neovladatelný vrtulník narazil ocasním nosníkem a listy nosného rotoru do země. Po dopadu zůstal ležet mírně nakloněn k levému boku, přídí směrem na sever.

Obr. č. 1: Záznam posledního zobrazení kritické fáze letu

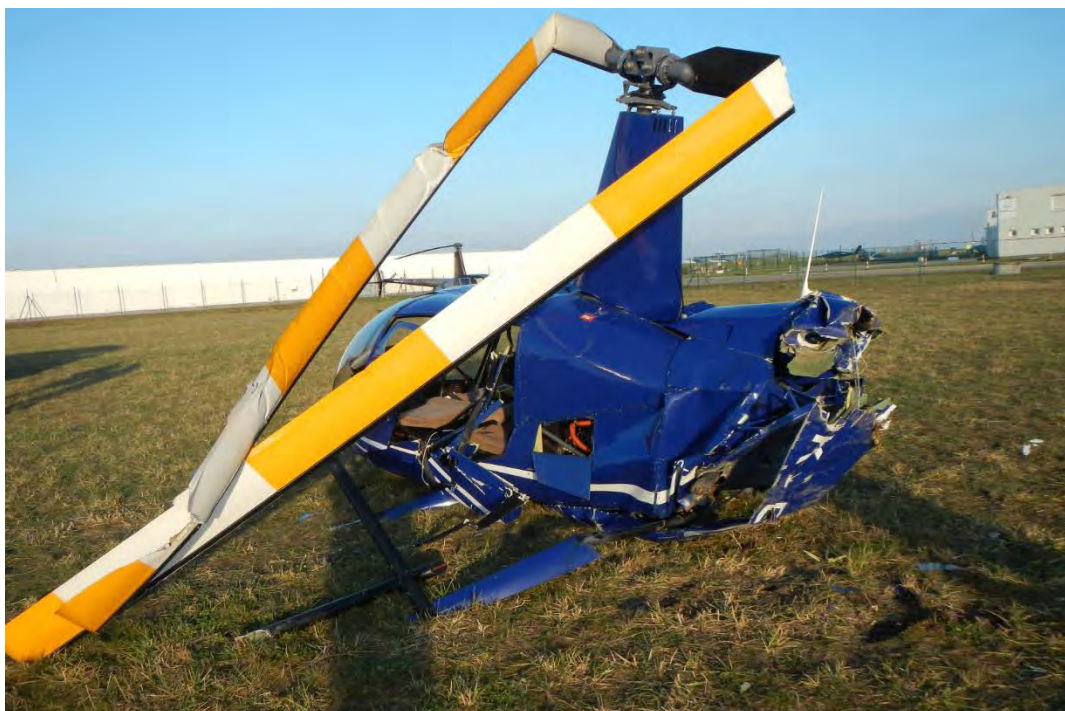
Vrtulník byl za letu vážně poškozen a při následném pádu na zem zcela zničen.

Obr. č. 2: Vrtulník R 44 po dopadu na travnatou plochu

Při pohledu shora na vrtulník byla viditelná jeho deformace z levé zadní strany směrem na střed. Trup vrtulníku ležel na zemi a byl v zadní a spodní části značně zdeformován. Oba listy nosného rotoru byly zlomeny v kořenové části a v překřížené poloze zůstaly opřeny o zem napříč na levé straně trupu. Došlo k totální destrukci přistávacího zařízení ližinového typu dopadem na zem.

Podle stop na zemi, deformací trupu a polohy trosek bylo zjištěno, že vrtulník dopadnul na zem v mírném levém náklonu, se sklonem předě vzhůru v pravé rotaci. Po dopadu zůstal ležet na spodní části trupu v mírném levém náklonu na levém boku otočený o cca 90° vůči původně prováděnému směru přistání.

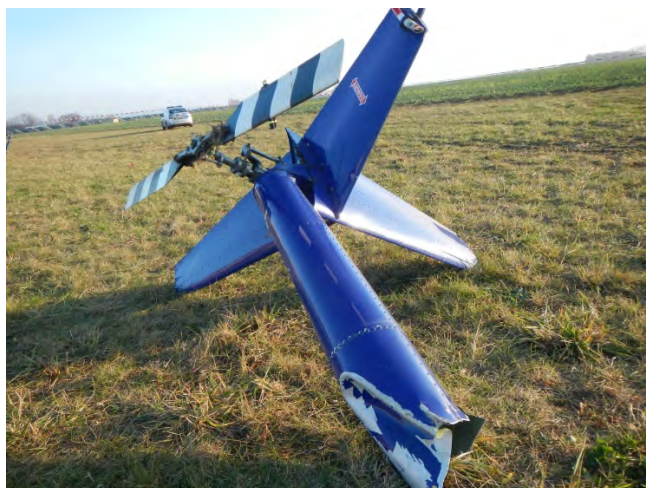
Useknutá koncová část ocasního nosníku byla nalezena cca 15 m západně od trosk trupu vrtulníku. Na potahu byly znatelné stopy po kontaktu s listem nosného rotoru. Vodorovný a svislý stabilizátor včetně ocasní vrtulky byly prakticky bez poškození. Jednotlivé části hřídele transmise, byly nalezeny ve velké vzdálenosti od vrtulníku. Jeden díl hřídele transmise byl nalezen cca 80 m severozápadním směrem, druhá část byla nalezena za budovou společnosti Herbst Aero, a. s. severním směrem, ve vzdálenosti cca 120 m od trosk trupu vrtulníku.

Obr. č. 3: Koncová část ocasního nosníku (A)

A – Koncová část ocasního nosníku s ocasní vrtulkou, převodovkou, vodorovným a svislým stabilizátorem byla nalezena ve vzdálenosti 77 m jihovýchodně od T1.

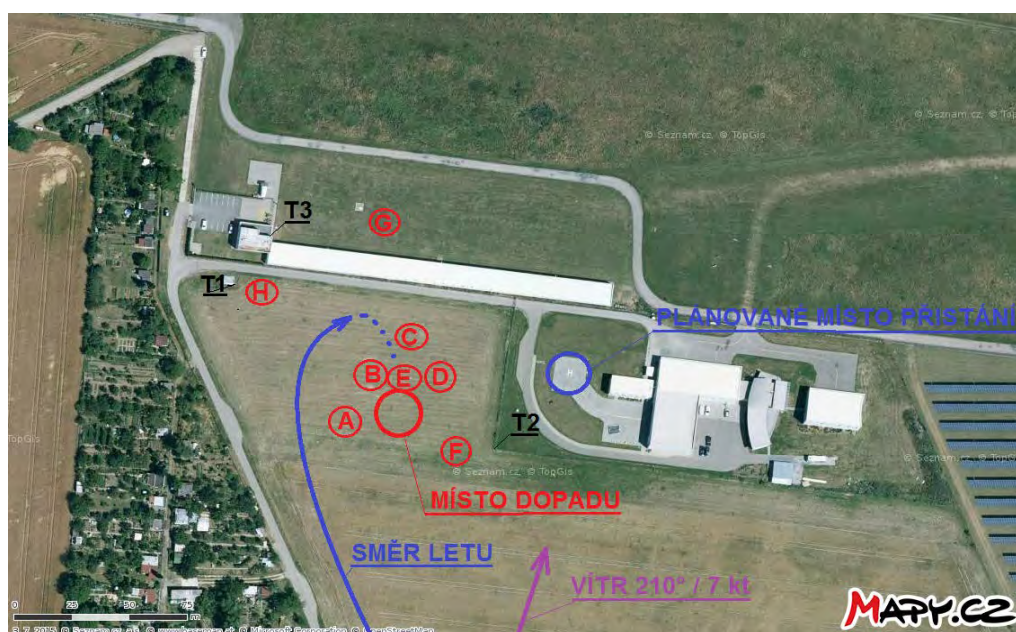
Před kabinou byly ve vzdálenosti 1,5-3,0 m úlomky výplně levého předního skla. V bližším či vzdáleném okolí od vraku vrtulníku bylo nalezeno 8 dílů, které se od

vtulníku postupně oddělily po nárazu listu nosného rotoru do ocasního nosníku, kdy poškozený vrtulník rotoval a padal k zemi. Jako výchozí body pro měření poloh trosk byly zvoleny jihovýchodní roh budovy trafostanice (T1), sloupek jižního rohu oplocení (T2) a severovýchodní roh provozní budovy firmy Herbst Aero, a.s. (T3).

B – Ulomená ocasní vzpěra byla nalezena ve vzdálenosti 86 m jihovýchodně od T1.

C – Segment listu nosného rotoru voštinové konstrukce o rozměrech 25x15 cm byl nalezen 55 m severozápadně od T2.

D – Část táhla nožního řízení k ovládání ocasní vrtulky o délce cca 1 m byla nalezena ve vzdálenosti 39 m severozápadně od T2.

E – Část ocasní vzpěry byla nalezena ve vzdálenosti 33 m severozápadně od T2.

F – Část ocasní vzpěry byla nalezena ve vzdálenosti 22 m západně od T2.

G – Část hřídele transmise ocasní vrtulky o délce cca 2 m byla nalezena v areálu LKTB ve vzdálenosti 24 m východně od T3.

H – Část hřídele transmise ocasní vrtulky o délce cca 2 m byla nalezena ve vzdálenosti 9 m východně od T1.

Obr. č. 5: Trajektorie letu a rozhoz trosk
