CZ-18-0230

ZÁVĚREČNÁ ZPRÁVA

**o odborném zjišťování příčin letecké nehody
letounu Morane-Saulnier MS893E, pozn. značky OK-PLZ,
dne 28. 4. 2018 na LKPL**

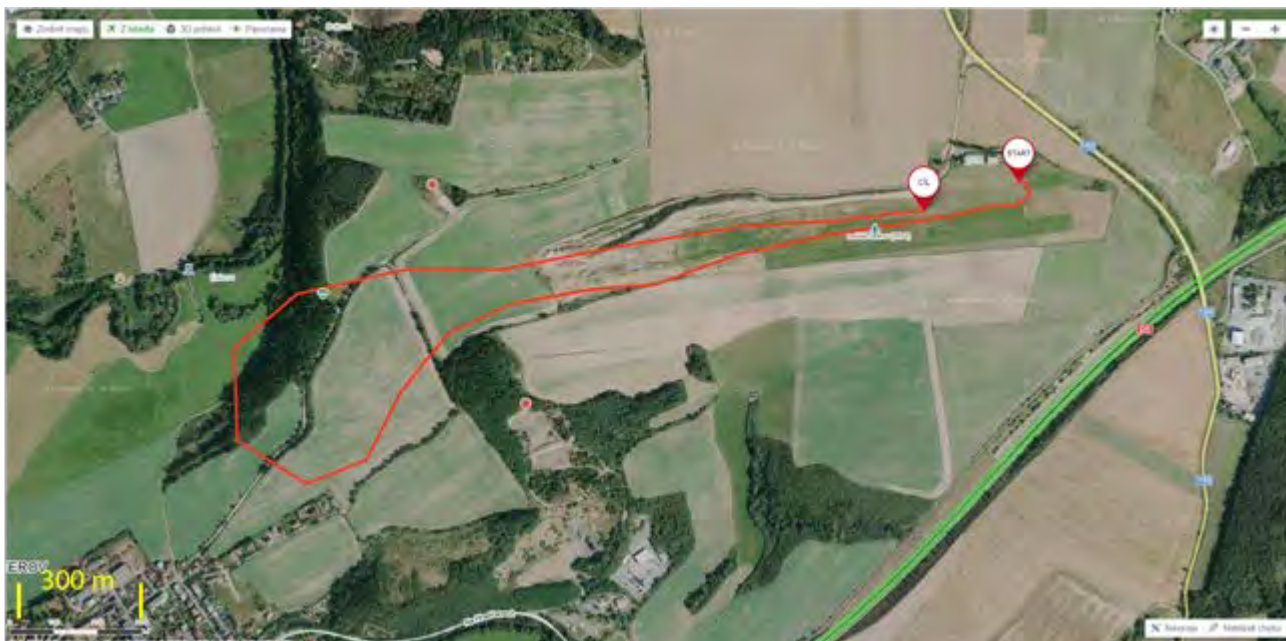
Obr. 1: Celá trať kritického letu

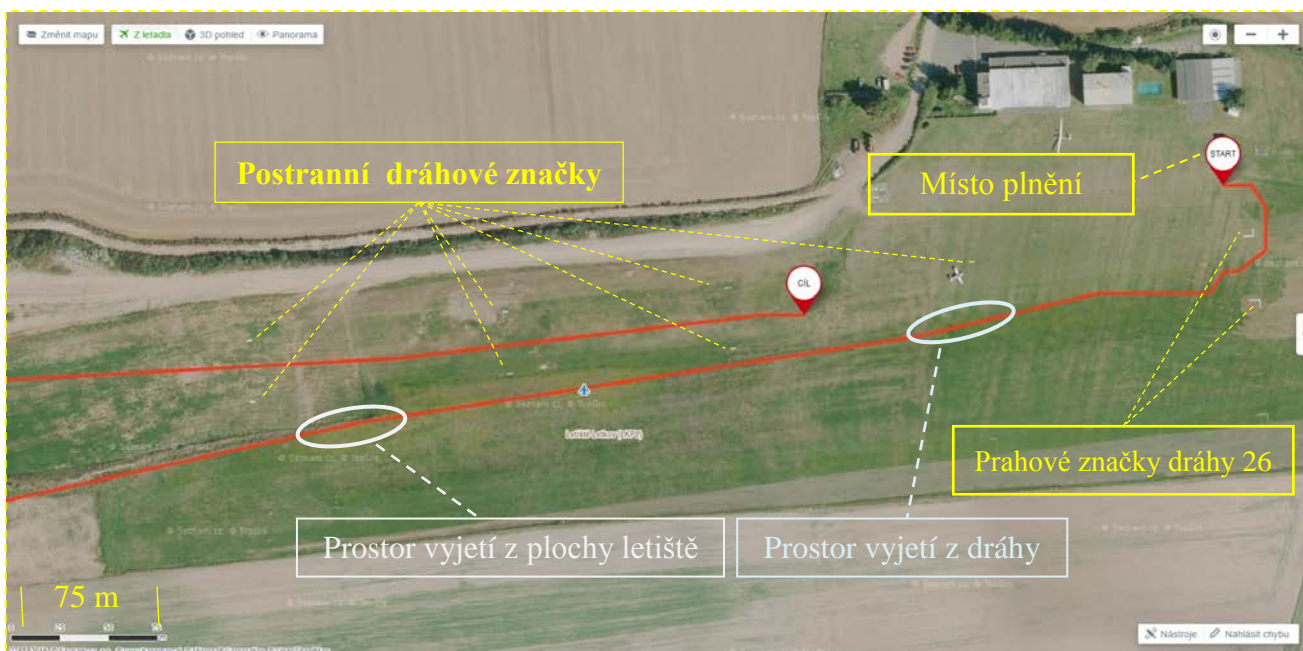
Obr. 2: Pojždění letounu na místo vzletu, rozjezd, let po sjetí z plochy letiště a let na přistání

Letoun najel na RWY26 mezi jejími prahovými značkami. V počáteční fázi rozjezdu sjel k jejímu levému okraji. Během dalšího rozjezdu vyjel mimo tuto RWY. V průběhu dalšího rozjezdu, již mimo RWY, se dostal pravým hlavním podvozkem do kontaktu s postranní dráhovou značkou.

Při dalším pohybu sjel letoun levým kolem hlavního podvozku a předovým podvozkem z terénní vlny, která oddělovala plochu letiště od prostoru jižně od letiště. V tomto prostoru došlo k nárazu přední podvozkové a pravé podvozkové nohy do vrypu v uvedené terénní vlně, k jejich odlomení a poškození pravé poloviny křídla s klapkou.

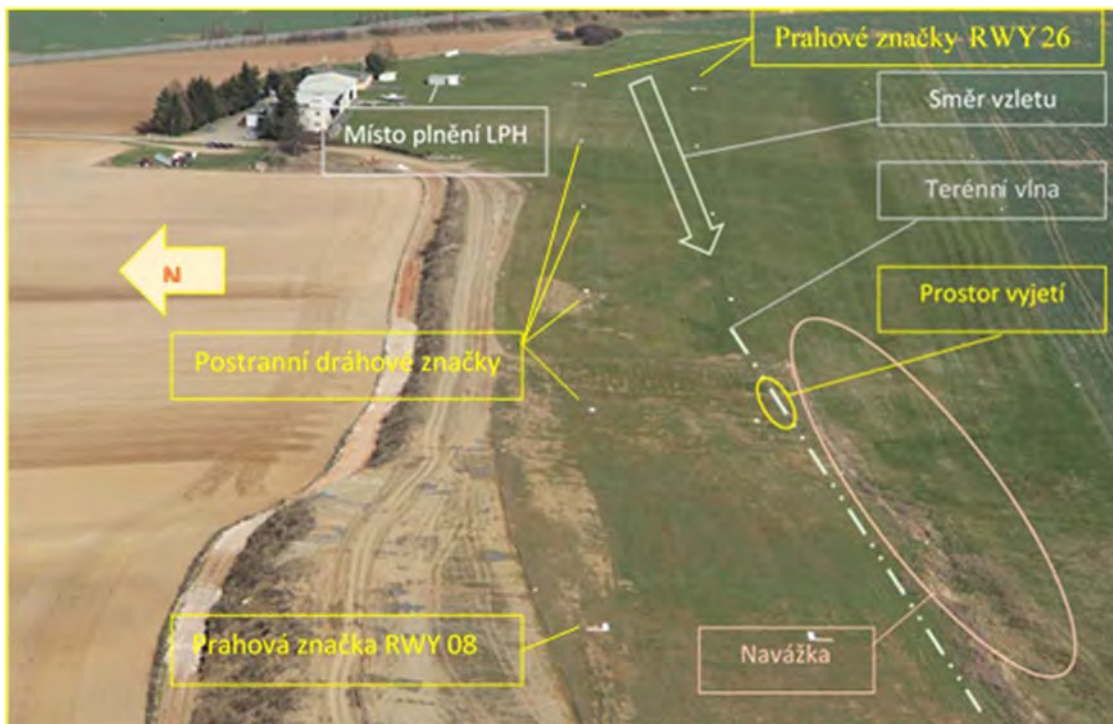
Místem vzniku LN bylo rozhraní plochy letiště a terénní vlny začínající cca 300 m od prahových značek RWY26, v blízkosti úrovně druhé postranní dráhové značky. Do této vzdálenosti byla možná využitelná šířka plochy letiště cca 135 m. Od této vzdálenosti byla využitelná šířka plochy letiště cca 80 m a reliéf terénu jižně od plochy letiště oproti ní klesal. Na úrovni prahových značek RWY08 je rozdíl mezi plochou letiště a terénem jižně od ní cca 3 m. V prostoru jižně od místa vyjetí byla a je prováděna skládka vytěženého zemního materiálu. Vzdálenost od okraje RWY26 v místě vzniku terénní vlny je cca 13 m, na úrovni prahových značek RWY08 je cca 20 m.

Obr.5: Situace v prostoru letiště a místa LN

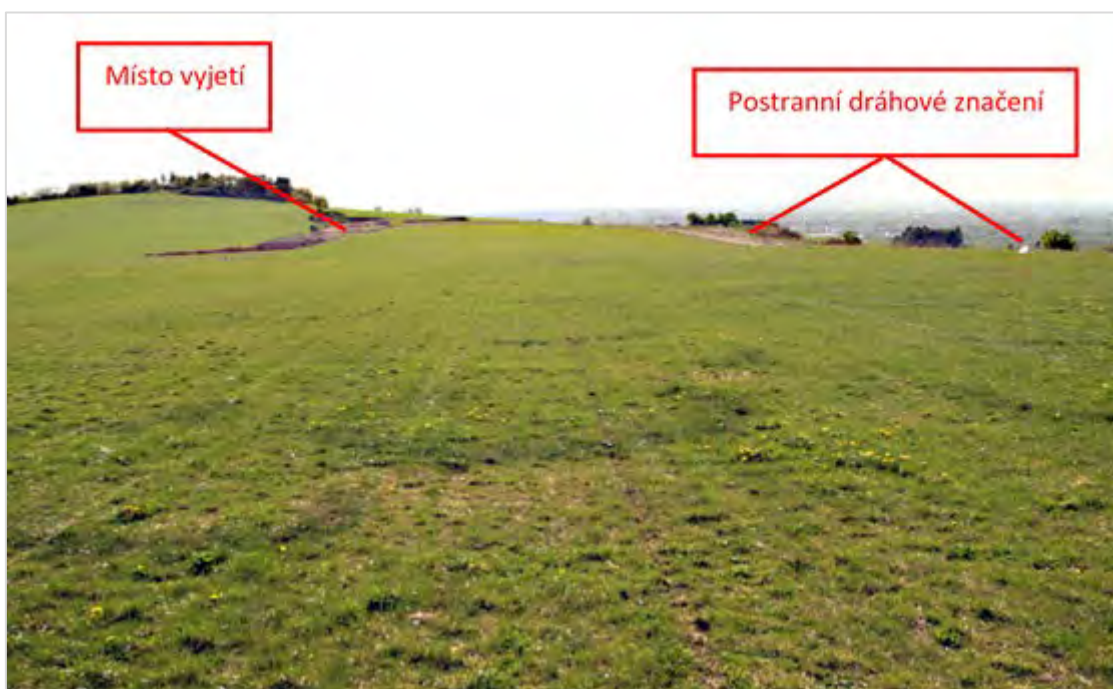
Obr. 6: Pohled ve směru vzletu, cca 250 m od THR RWY26

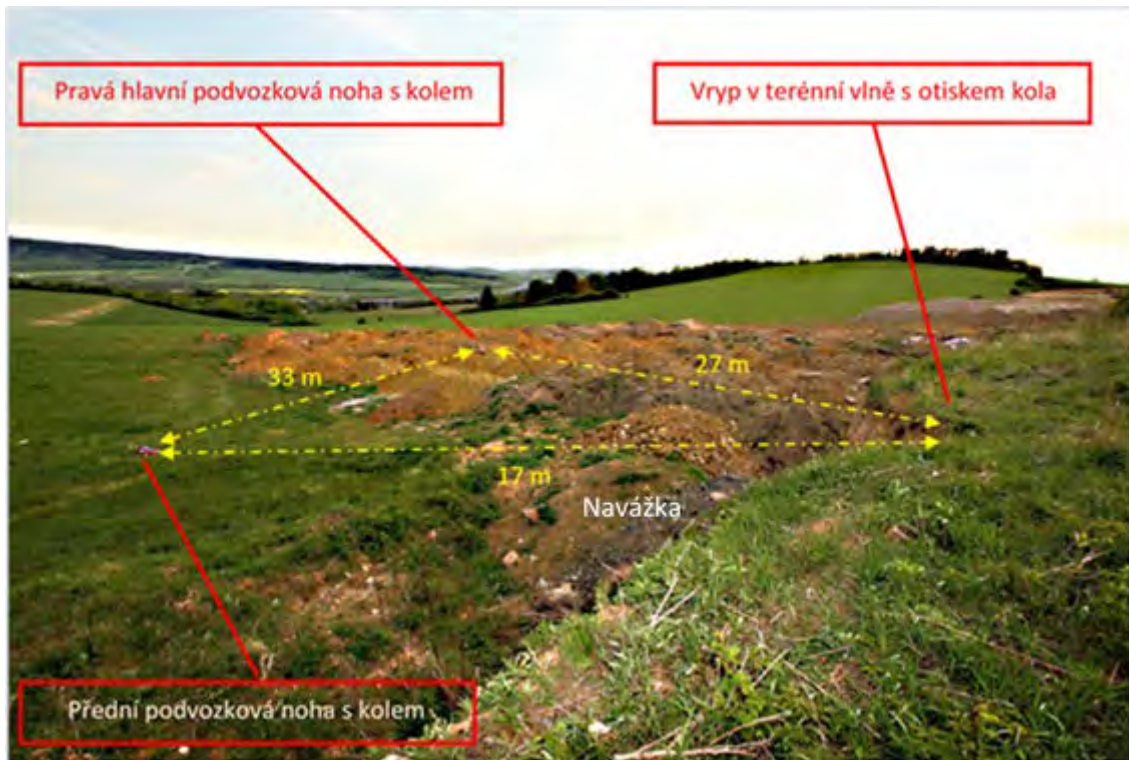
Místem LN byl výrazný kolmý vryp do terénní vlny mezi plochou letiště a plochou jižně od ní do cca 80 cm v celé její výšce. Do tohoto vrypu letoun při rozjezdu vjel přední a pravou podvozkovou nohou. Po nárazu letounu do vrypu došlo k odlomení přední podvozkové nohy, pravé hlavní podvozkové nohy a poškození pravé poloviny křídla s klapkou. V prostoru vyjetí letounu z plochy letiště byl terén jižně od ní o cca 2,5 m níže.

Obr. 7: Místo LN ve směru vzletu. Vzdálenosti jsou zaokrouhleny na celé metry.

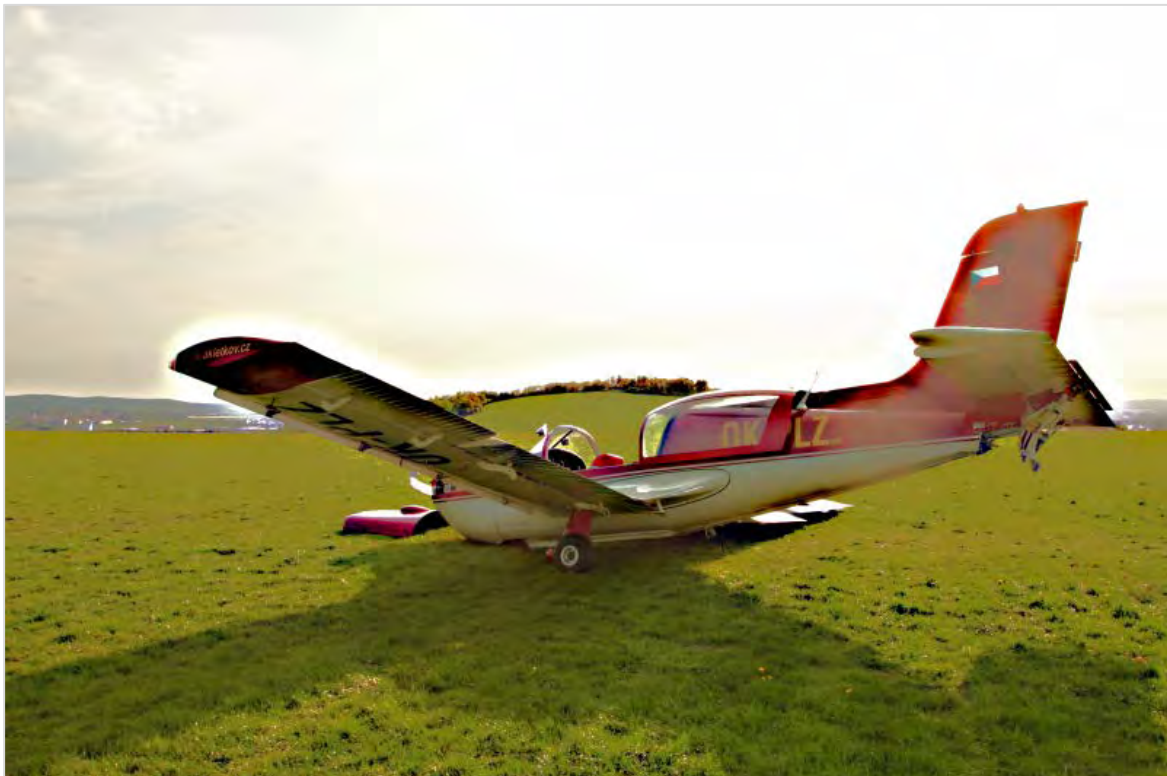
Pilot pokračoval ve vzletu. Po vzletu odklonil letoun doleva. Následnou pravou zatáčkou nalétl na přistání na RWY08, na kterou přistál na levou podvozkovou nohu a na břicho. Letoun během pohybu po zemi se ve smyku otočil o cca 90° doprava. Pohyb zastavil ve vzdálenosti cca 250 m před koncem RWY08.

Obr. 8: Letoun po přistání

- Na letadle došlo k porušení nosné struktury konstrukce letadla, což při případné opravě vyžaduje výměnu nosníků křídel a závěsů uchycení křídel. Tato oprava je možná jenom v přípravných, které žádná organizace údržby nevlastní. Vzhledem k tomu, že výroba těchto letadel již byla skončena, není možné tuto opravu vykonat ani ve výrobním závodě.
- Poškození komponentů letadla: Veškeré komponenty namontované na letadle, které jsou poškozené a je možné jejich další použití, vyžadují před uvedením do provozu údržbu nejvyššího stupně.
- Vzhledem k uvedeným skutečnostem se dá letoun považovat za zničený.
