CZ-18-0416

# ZÁVĚREČNÁ ZPRÁVA

**o odborném zjišťování příčin letecké nehody  
letounu Tecnam P2008JC  
poznávací značky OK-NDB  
na letišti Rakovník  
dne 9. 6. 2018**

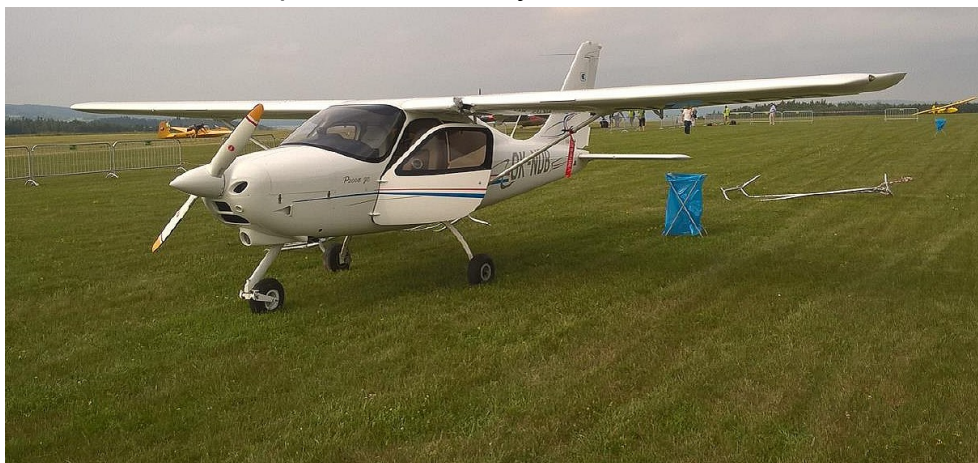
Letoun se zastavil cca v první třetině délky RWY09L.

Obrázek č. 1 Pohled na místo letecké nehody.

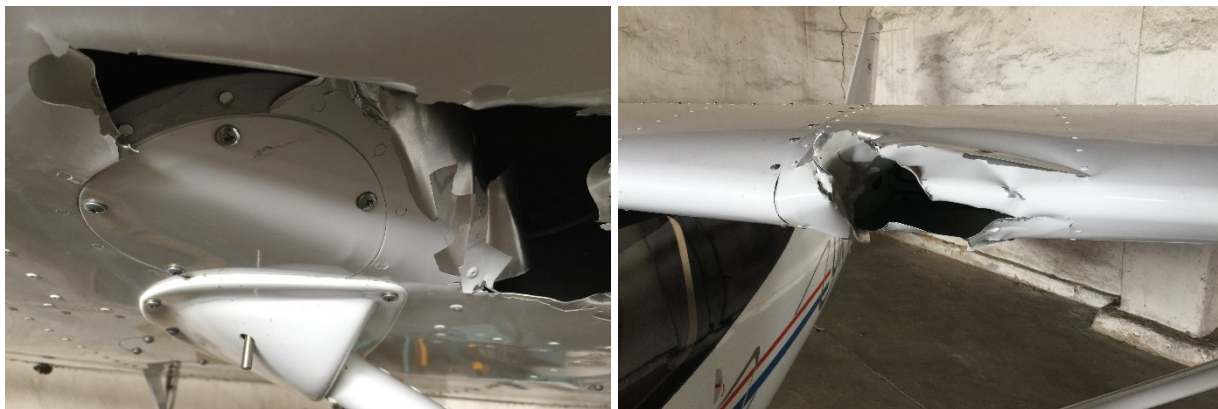
Ze zprávy organizace k řízení zachování letové způsobilosti vyplynulo, že došlo k poškození vrtulového kužele a vrtule. Trup nebyl kromě spodní části motorového krytu viditelně poškozen. Na pravé polovině křídla byl poškozený spodní potah v okolí vzpěry včetně žebër křídla a horní potah. Potah na náběžné hraně levé poloviny křídla byl roztržený a deformovaný včetně žebër křídla.

Obrázek č. 2 Pohled na poškození pravé a levé poloviny křídla.

Letoun po dosednutí na uzavřenou RWY09L narazil na zahrazovací mříže. Pilot nárazu již nedokázal zabránit. Poškození křídla, vodorovné ocasní plochy, vrtule, vrtulového kužele a krytu motoru způsobily nárazy kovových zahrazovacích mříží v důsledku jejich rozhozu vrtulí.

Vzhledem ke strukturálnímu poškození obou polovin křídla bude nutná oprava držitelem STC a schválení oprav výrobcem letadla. Proto byla událost překvalifikována na leteckou nehodu.

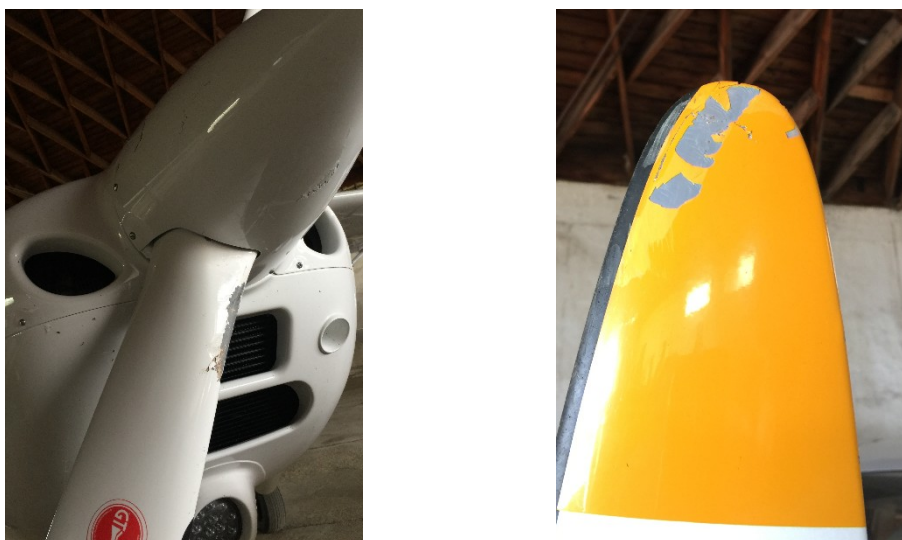
Obrázek č. 3 Pohled na poškození vrtule.
