CZ-18-0919

ZÁVĚREČNÁ ZPRÁVA

**o odborném zjišťování příčin letecké nehody,
srážky letounu Zlín Z-326 MF poznávací značky OK-SEN
a
ULL TL-2000 Sting poznávací značky OK-KUA 06
na letišti Zábřeh
dne 16. 9. 2018**

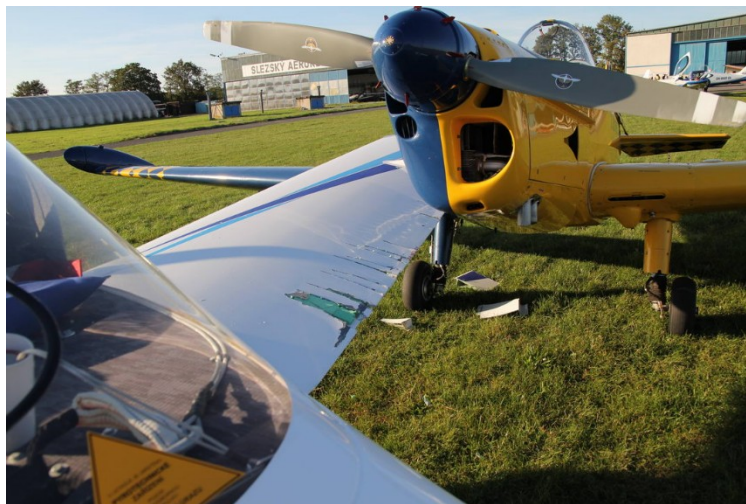
Letoun Z-326 MF v průběhu pohybu vpřed narážel vrtulí do pravé poloviny křídla ULL TL-2000 Sting zaparkovaného na stojánce. Nárazy listů vrtule zničily křidélko a na odtokové části a klapce na pravé polovině křídla způsobily záseky, viz obrázek č. 1.

Obrázek č. 1 Stav po nárazu Z-326 MF do křídla TL-2000 Sting.

Dne 16. 9. 2018 ÚZPLN obdržel hlášení o střetu letounu Z-326 MF s ULL TL-2000 Sting. Pilot pojížděl s letounem Z-326 MF po provozní ploše LKZA za účelem provedení aerovleku kluzáku. Při pojíždění opomenul vybočením letounu sledovat prostor před sebou. Přehlédnul, že před ním byl zaparkovaný ULL TL-2000 Sting a narazil do jeho křídla. Otáčející se vrtule zničila prakticky celou odtokovou hranu na pravé polovině křídla. Na Z-326 MF došlo k ohnutí a poškození náběžné hrany vrtule. Pilot nebyl zraněn. Vzhledem ke strukturálnímu poškození křídla bude nutná oprava výrobcem letadla.

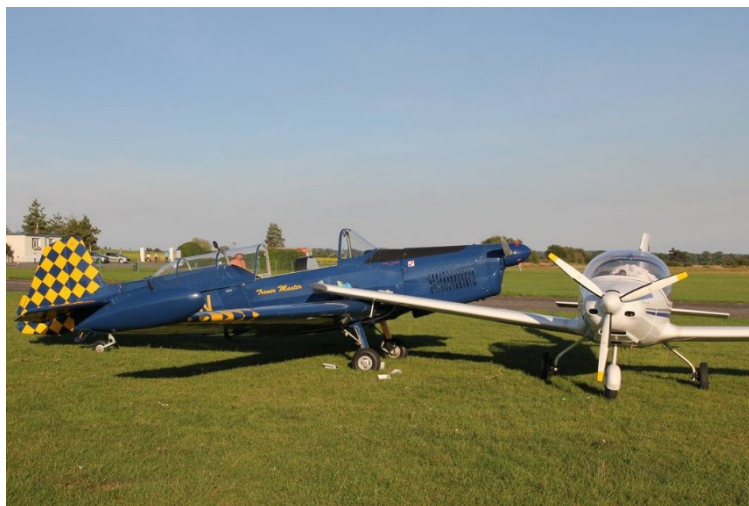
Ke srážce došlo na travnaté stojánce situované před hlavním hangárem na LKZA. Letoun Z-326 MF se zastavil přídí cca 0,7 m před trupem TL-2000 Sting, viz obrázek č. 2. Otáčející se vrtule zničila pravé křídélko a pravou polovinu křídla na odtokové hraně v délce cca 2,65 m od konce křídla včetně vztlakové klapky, viz obrázek č. 3.

Obrázek č. 2 Pohled na místo srážky letadel.

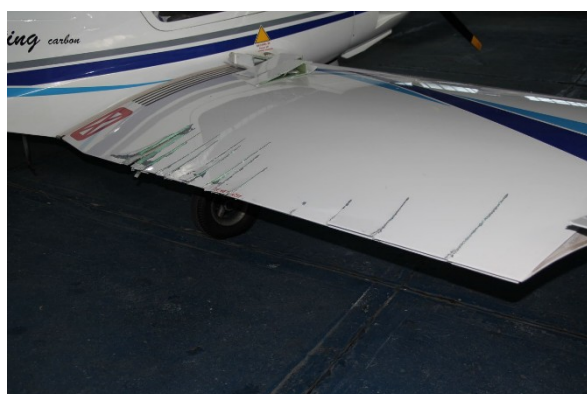
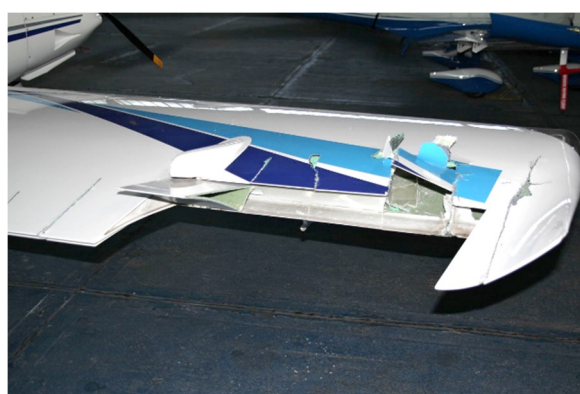
Obrázek č. 3 Rozsah poškození pravé poloviny křídla.
