ZÁVĚREČNÁ ZPRÁVA

**o odborném zjišťování příčin letecké nehody
vrtulníku Robinson R 44 RAVEN I,
poznávací značky OK-SCI
na poli u obce Vnorovy,
dne 26. srpna 2017**

Praha
říjen 2018

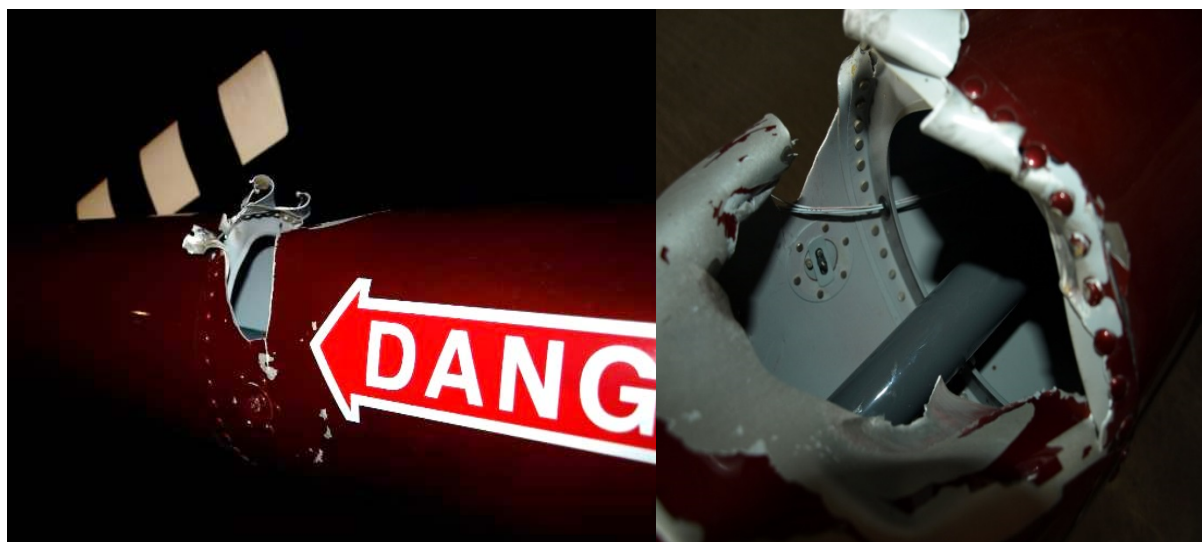
Vrtulník byl při střetu listů nosného rotoru s ocasním nosníkem vážně poškozen. Tubus ocasního nosníku byl v horní polovině přeseknut listem nosného rotoru. Oba listy nosného rotoru byly poškozeny v místě koncového oblouku. Trubka ocasní vzpěry pod spodním vertikálním stabilizátorem byla odřena.

Obr. č. 1: Poškozený ocasní nosník vrtulníku R 44

K vážnému poškození tubusu ocasního nosníku a listů nosného rotoru došlo při jejich vzájemném kontaktu během nevhodně provedeného přistání. K poškození pohonné jednotky došlo nevhodným ovládním prvků řízení při pilotáži vrtulníku.

Příčinou letecké nehody byl kontakt listů nosného rotoru s ocasním nosníkem, způsobený nesprávným ovládním prvků řízení během letu a neadekvátním zásahem do řízení při vynuceném přistání do terénu.

Vrtulník byl z místa nehody pozemním transportem přepraven do servisního střediska, kde byl po důkladné prohlídce popsán rozsah poškození a zpracován technický nález. Na základě technického nálezu bylo rozhodnuto provést opravu vrtulníku v servisním středisku podle R 44 Maintenance Manual RTR 460 sekce 2.530 Main Rotor Strike.

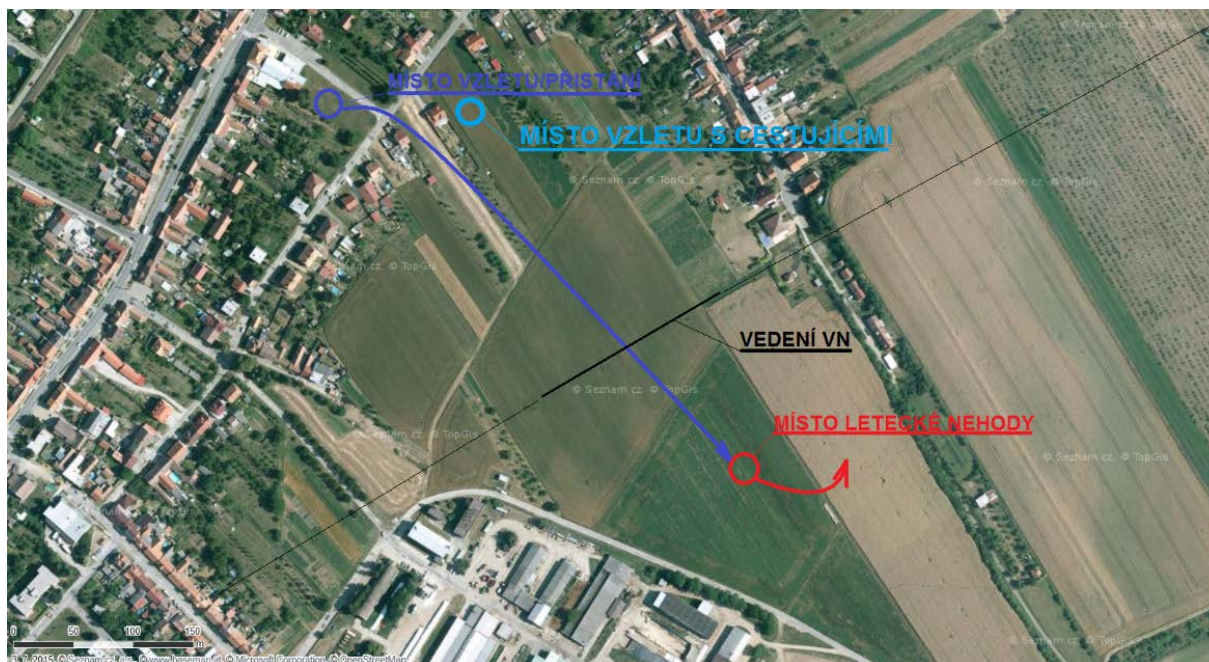
Obr. č. 3: Trajektorie kritického letu

Kritická situace zřejmě nastala ihned po přelétnutí vedení vysokého napětí, kdy pilot razantním způsobem snížil páku kolektivitu a potlačil páku cykliky, aby převedl vrtulník ze stoupání do horizontálního letu. Při této činnosti si pravděpodobně neuvědomil, že drží pevně rukojeť přípusti, čímž přemohl regulátor otáček, který nemohl účinně regulovat otáčky při takto provedené změně režimu letu. Jakmile pilot zjistil, že jsou ukazatele otáček motoru a nosného rotoru na horních červených ryskách, tak se rozhodnul pro okamžité přistání na pole před sebou. Těsně nad zemí nepřevedl vrtulník do visu s následným dosednutím, ale přistál s mírným dopředným pohybem ve skluzu. Vrtulník dosednul na zem mírně natažený. První kontakt vrtulníku s terénem byl zadní částí ližinového podvozku. Tím došlo ke zhroupení vrtulníku na

podvozku, což mělo za následek nejen pohyb ocasního nosníku nahoru, ale i současný pohyb kabiny dolů. Na tuto neobvyklou situaci pilot instinktivně zareagoval přitažením páky cyklického řízení. V důsledku tohoto zásahu do řízení došlo k vychýlení roviny rotorového disku a list nosného rotoru seknul do ocasního nosníku. Po takto provedeném přistání měl pilot přerušit let a po vypnutí motoru provést důkladnou vizuální kontrolu jednotlivých částí vrtulníku. Místo toho provedl kontrolní zavěšení a přeletěl na místo vzletu/parkování.
