CZ-19-0603

ZÁVĚREČNÁ ZPRÁVA

**o odborném zjišťování příčin letecké nehody
kluzáku L-13 Blaník
poznávací značky OK-4716
na LKMB
dne 19. 7. 2019**

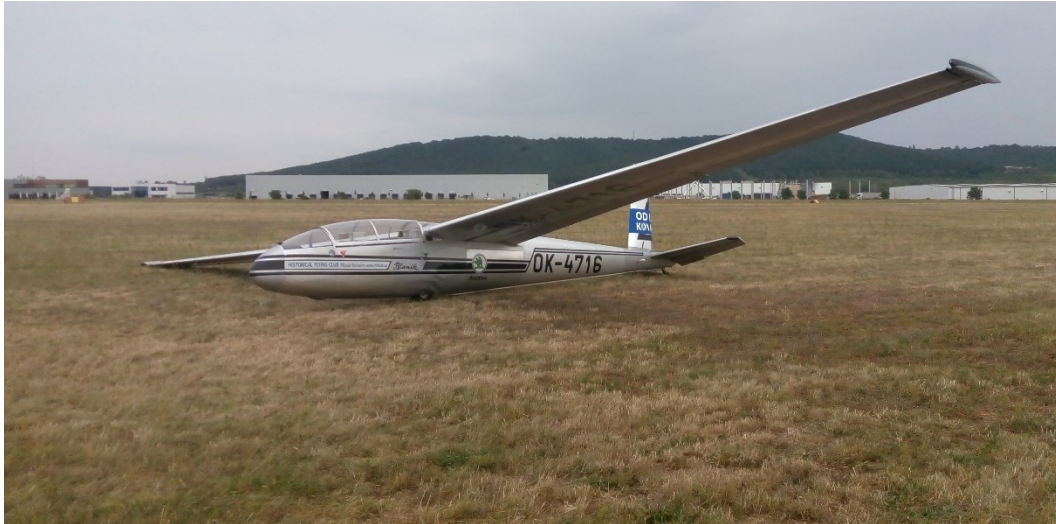
Místo nárazu kluzáku na zem se nacházelo na RWY 34, jejíž povrch byl suchý a tvrdý. Kluzák se zastavil po cca 42 m dojezdu od místa nárazu, před křížením RWY 05/23 a RWY 16/34, na místě, jehož souřadnice byly 50° 23' 47" N a 14° 53' 46" E.

Obrázek č. 1 Kluzák po zastavení na místě letecké nehody.

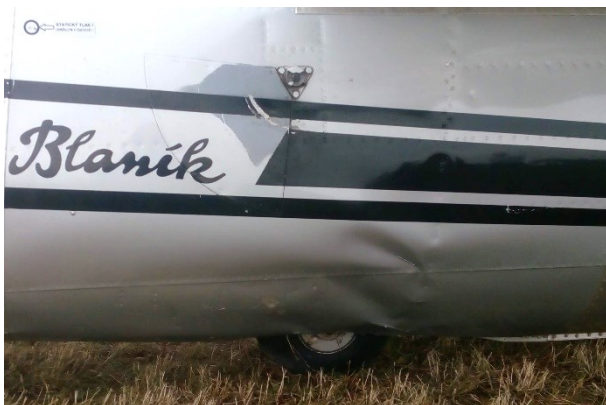
- Zdeformovaný spodní přední potah přední části trupu mezi přepážkami č. 1 až 3.
- Zdeformovaný a poškozený spodní zadní potah přední části trupu mezi přepážkami č. 3 až 6.
- Zborcená levá i pravá zadní část přední podlahy a levý a pravý podélník mezi přepážkami č. 2 až 3 a poškozená přepážka č. 3
- Prasklý závěs podvozku a poškozená zadní podlaha mezi přepážkami č. 3 až 5.
- Zdeformovaný pravý a levý zadní boční potah u přepážky č. 5.
- Zdeformovaná podlaha mezi přepážkami č. 5 až 6.
- Deformace předního potahu a výztuhy předního nosníku mezi žebry č. 1 až 3 levé a pravé poloviny křídla.

Obrázek č. 2 Poškození trupu – levá strana.

Při prohlídce nebyly zjištěny žádné důkazy o vlivu technického stavu kluzáku na vznik letecké nehody. Vzhledem k rozsahu poškození bude nutná oprava kluzáku organizací k údržbě. Škoda na místě letecké nehody nevznikla.

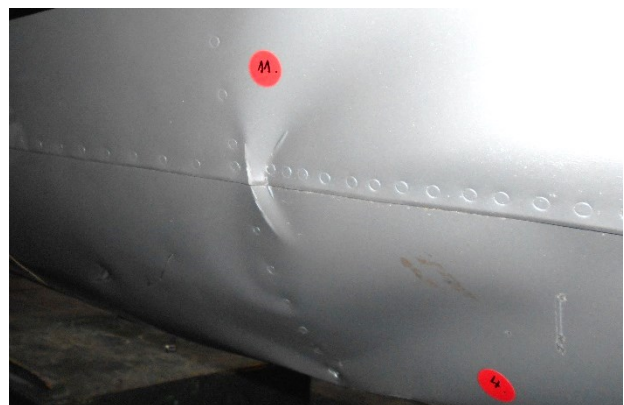
Obrázek č. 3 Poškození trupu – pravá strana.
