CZ-19-0545

ZÁVĚREČNÁ ZPRÁVA

**o odborném zjišťování příčin letecké nehody letadel
Z-226 MS pozn. značky OK-LLR a C-150 pozn. značky OK-FOR
na letišti Sazená, dne 6. 7. 2019**

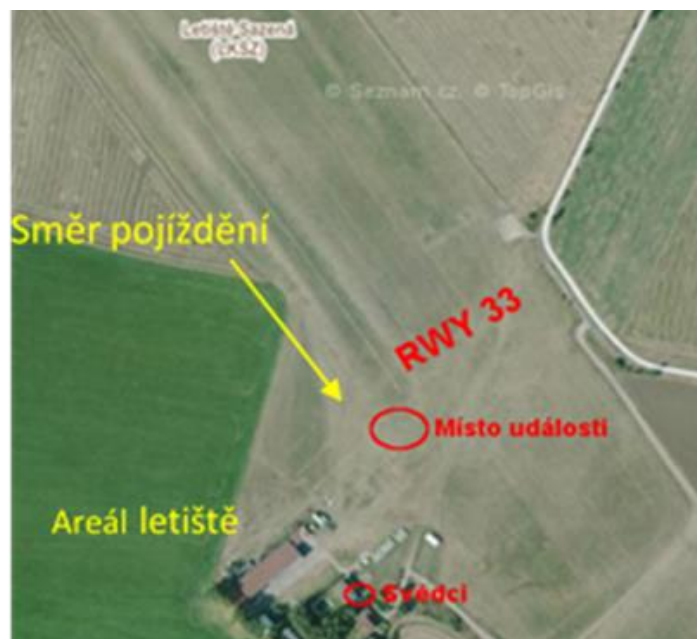
Obr. 3 - Schéma místa LN

Místo LN bylo jihozápadně THR RWY 33 v jeho blízkosti. Letadlo Z-226 MS po nárazu do letadla C-150 kurzem cca 150° jej „obkroužilo“ o cca 360° a zastavilo se téměř ve směru původního pojiždění. Letadlo C-150 zůstalo stát takřka na místě jako před LN. Působením sil od Z-226 MS bylo otočené o cca 180° oproti původnímu směru 330°.

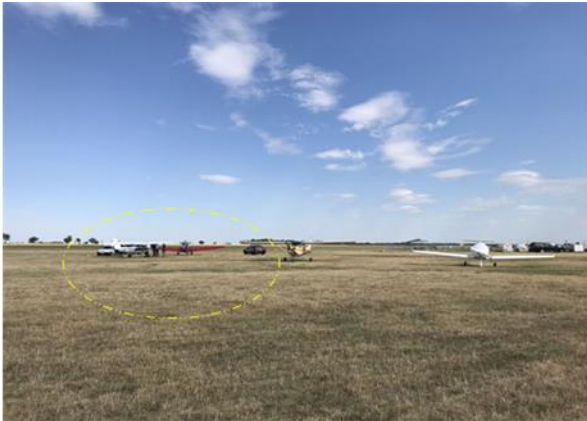
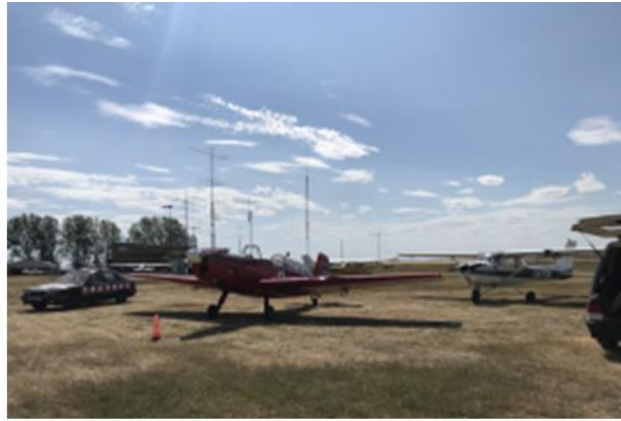
Obr. 4 a 5 - Konečná poloha letadel po LN. Vlevo - pohled na východ, vpravo - pohled na západ.

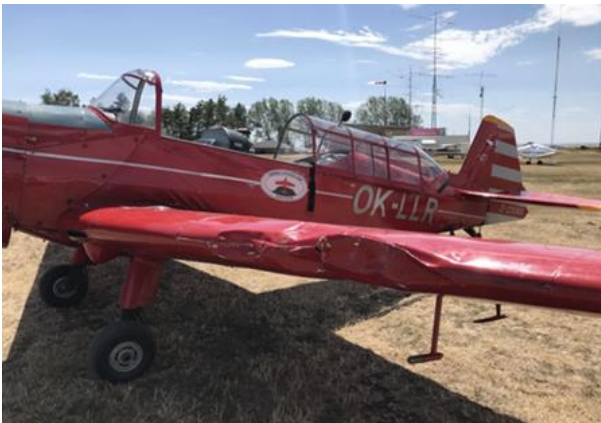
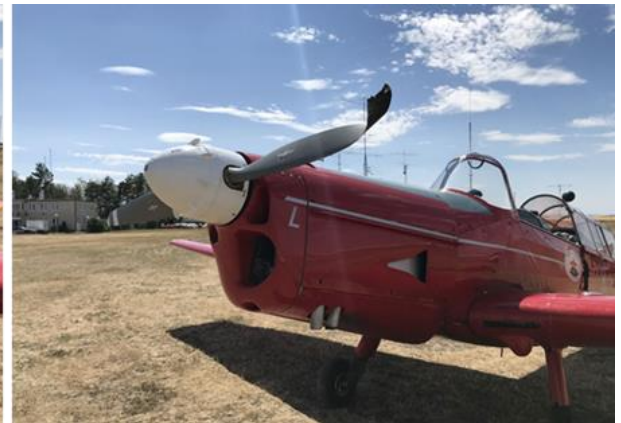
Na místě LN bylo zjištěno poškození náběžné hrany levé poloviny křídla, levé přední části trupu a vrtule.

Obr. 6 a 7 - Poškození Z-226 MS, náběžná hrana levé poloviny křídla, vrtule a potah levé přední části trupu.

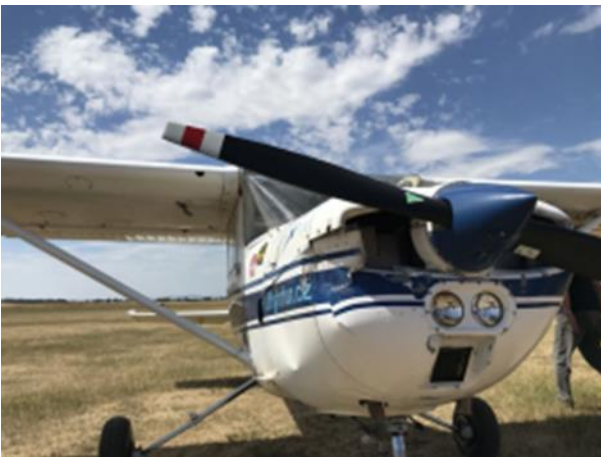
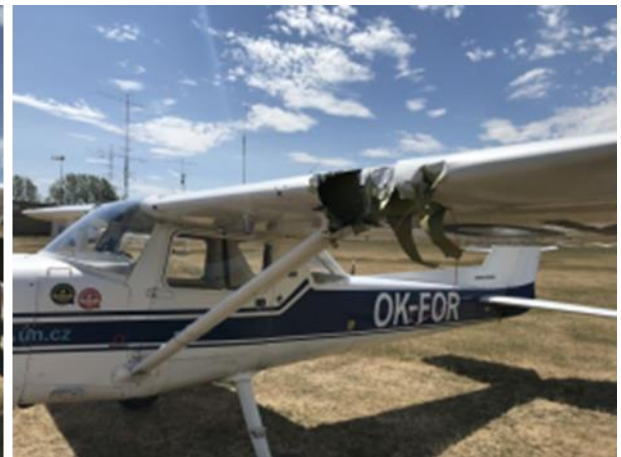
Na místě LN bylo zjištěno poškození levé poloviny křídla, levé vzpěry křídla a přední části trupu v oblasti motoru.

Obr. 8 - 9 Poškození C-150, náběžná hrana levé poloviny křídla, její vzpěra a motorové kryty.
