CZ-18-0862

ZÁVĚREČNÁ ZPRÁVA

**o odborném zjišťování příčin letecké nehody
letounu Zlín Z-526 F poznávací značky OK-DRK
na letišti Brno Tuřany
dne 4. září 2018**

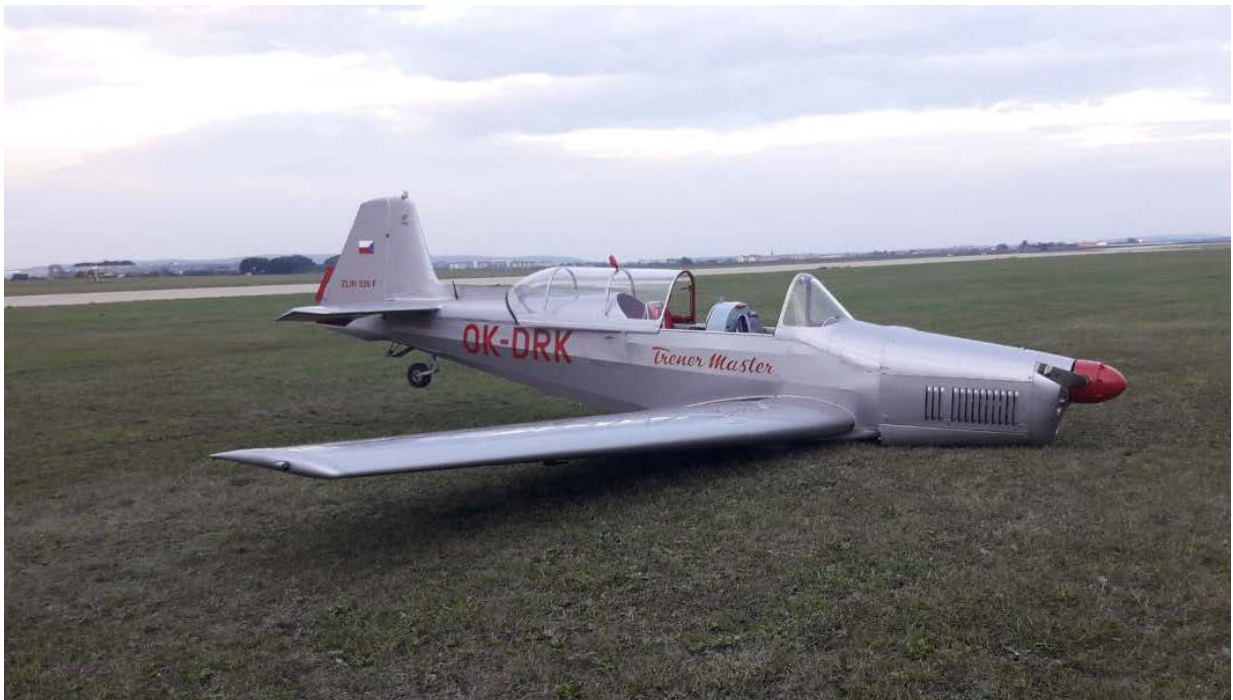
Obr. 1 – letoun Z-526 F „OK-DRK“ po přistání s nevysunutým podvozkem.

Letoun měl po letecké nehodě poškozenou vrtuli, poškozený přední kryt motoru a vstup chladícího vzduchu. Dále byla lehce poškozená spodní část kapotáže motoru a byly poškozeny levá i pravá vztlačková klapka v okolí žeber č.2. U motoru došlo při přistání k násilnému zastavení.

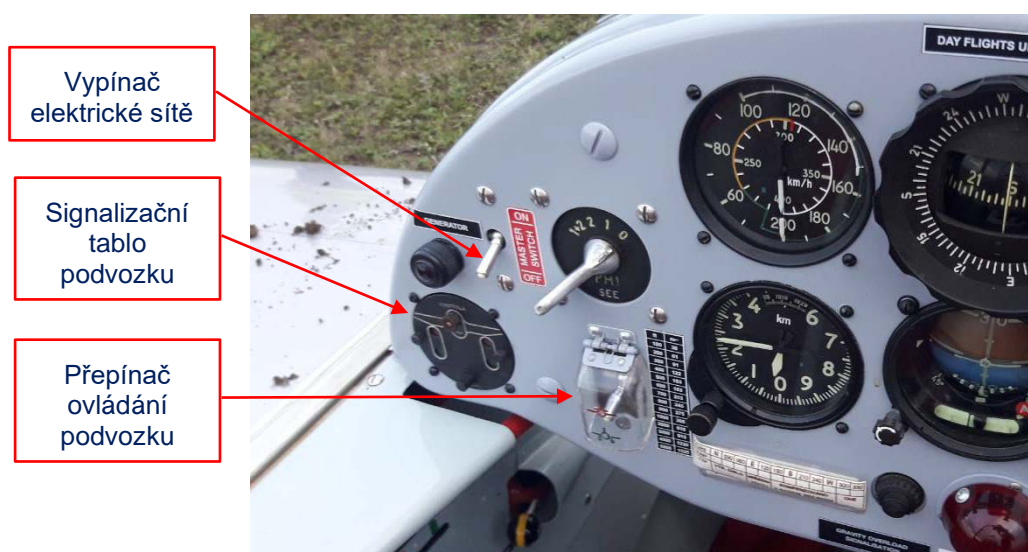
K nevysunutí podvozku před přistáním došlo v důsledku záměny přepínače ovládajícího vysunutí a zasunutí podvozku a hlavního vypínače elektrické sítě. Oba ovladače jsou v levé části přístrojové desky, jsou dvoupolohové a jsou stejného typu. Přepínač podvozku je opatřen plexisklovou krytkou, která má zabránit nechtěné změně polohy přepínače. Pilot letounu v důsledku vjemů byl přesvědčen o správné konfiguraci letounu a neprovedl vizuální kontrolu světelné signalizace polohy podvozku. Světelné tablo podvozku je vlevo v blízkosti vypínače elektrické sítě. Při vizuální kontrole by při vypnuté elektrické síti tablo nesvítilo, ale v zorném poli pilota by byl vypnutý vypínač elektrické sítě a přepínač ovládání podvozku, který byl v poloze „ZASUNUTO“.

Obr.2 – Přístrojová deska letoun Z-526 „OK-DRK“ na místě nehody.
