CZ-19-0144

ZÁVĚREČNÁ ZPRÁVA

**o odborném zjišťování příčin letecké nehody
vrtulník ENSTROM 480 B
poznávací značky OK-CLV
na poli u obce Blažkov
ze dne 22. března 2019**

Praha
březen 2020

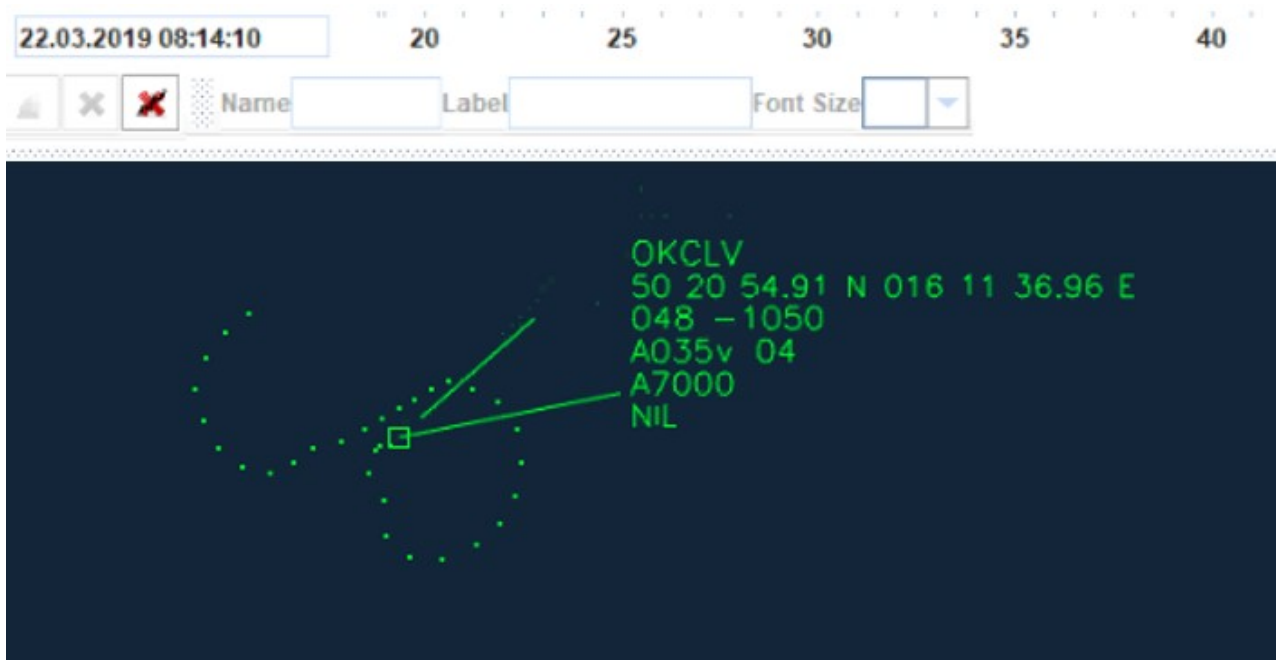
Obr. 1 – Poslední záznam přehledového zobrazení ACC

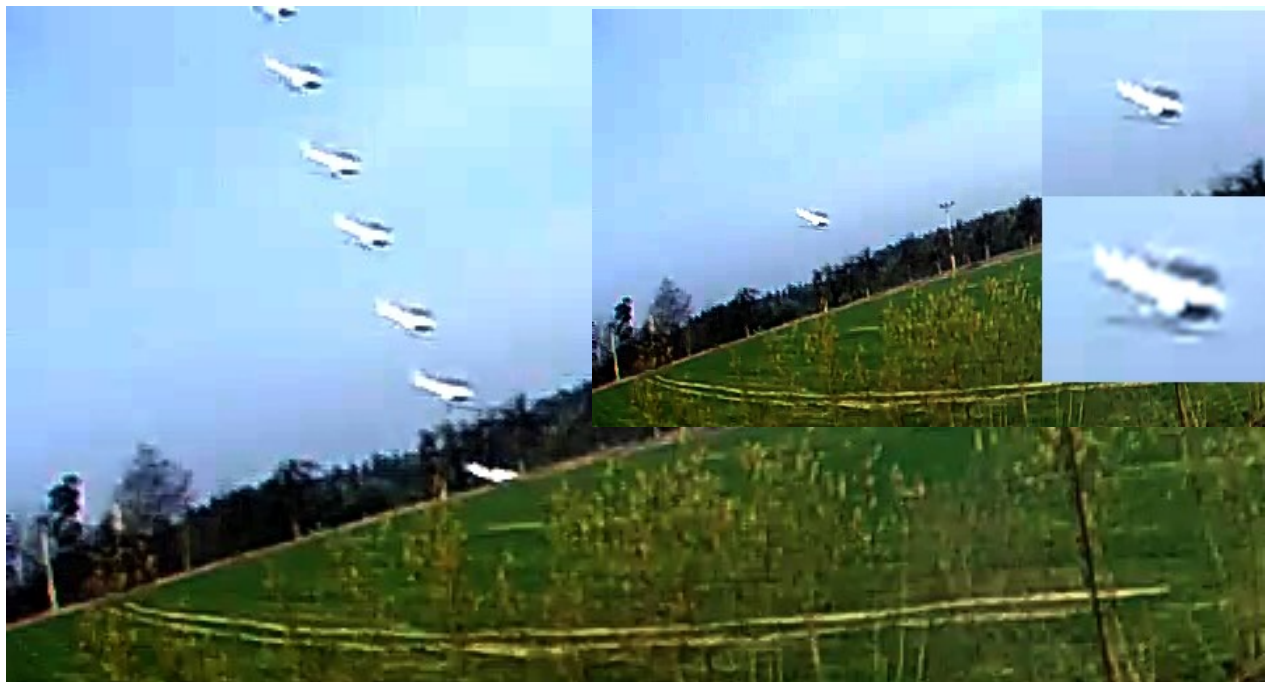
Komisi se podařilo zajistit videozáznam z průmyslové kamery umístěné na budově zemědělské firmy ZBA Slavoňov. Posledních 1,2 sec letu bylo zachyceno průmyslovou kamerou vzdálené od místa dopadu cca 300 m.

Obr. 2 – Jednotlivé snímky videozáznamu se zvětšeným detailem vrtulníku v poloze na zádech

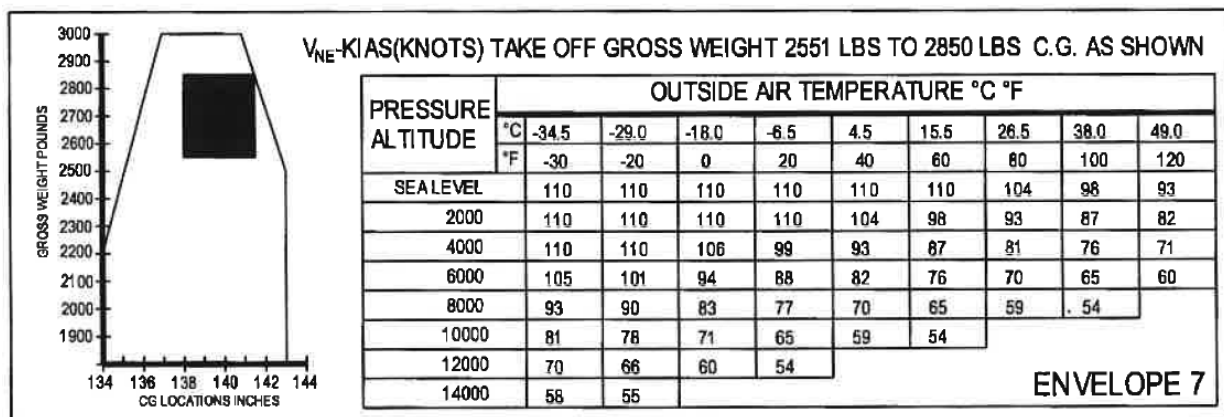
Sada příslušných štítků 1 až 11 (placards) je umístěna nad přístrojovou deskou v zorném poli pilota (obr. 3). Štítky jsou v letové příručce na straně 1-27 až 1-32. Podle grafu na straně 1-20 určíme příslušný štítek pro těžiště v rozsahu od 138,51 do 141,5 in. CG a ALT 4 500 ft se jedná o štítek 7 (ENVELOPE 7). Na daném štítku a za podmínek kdy, ALT 4 500 ft, REG QNH 1029 hPa, PA 4 068 ft a teplota vzduchu +5 °C je hodnota V_{NE} 93 KIAS.

Obr. 5 - Štítek č.7 (sada štítků 1 až 11 je umístěna nad palubní deskou vrtulníku v zorném poli pilota)

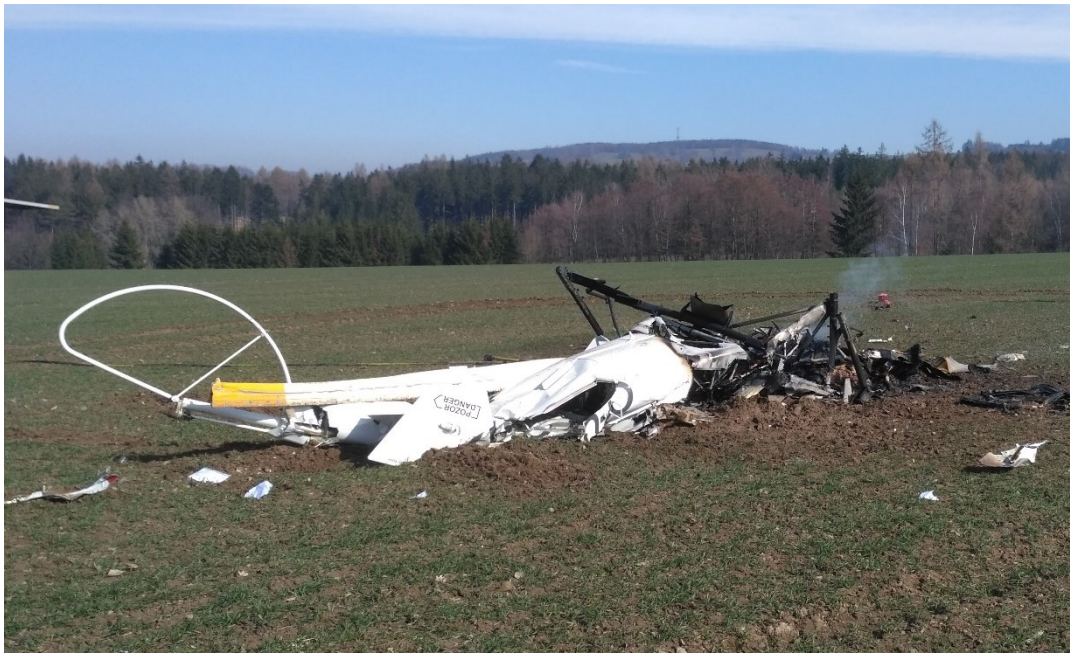
Značně zdeformovaný a ohořelý trup vrtulníku ležel v poloze na zádech, před směřovala na severovýchod. Drak vrtulníku byl zničen jednak silami působícími při dopadu vrtulníku pod velkým úhlem v obrácené poloze při letu na zádech se současným dopředným pohybem. Následně byl trup zničen výbuchem a požárem paliva (leteckého petroleje JET A1), které při nárazu na zem vystříklo z palivových nádrží. Jednotlivé významné konstrukční prvky, které se od vrtulníku oddělily při nárazu do země, se nacházely jak v těsné blízkosti, tak i v nedalekém okolí vraku. Při prvním kontaktu nosného rotoru se zemí se jeden z trojice listů (T2) oddělil a byl nalezen cca 48 m severně od vraku. Západně od vraku ve vzdálenosti cca 20 m byl nalezen levý stabilizátor. Roztříštěný akumulátor byl nalezen severovýchodně od vraku ve vzdálenosti cca 25 m.

Jižně od vraku, ve vzdálenosti cca 300 m, leželo na poli velké množství papírové dokumentace. V tomto prostoru byla nalezena taška s dokumentací a několik kusů plexiskla ze stropních oken pilotní kabiny.

Obr. 8 – Trosky vrtulníku na místě dopadu

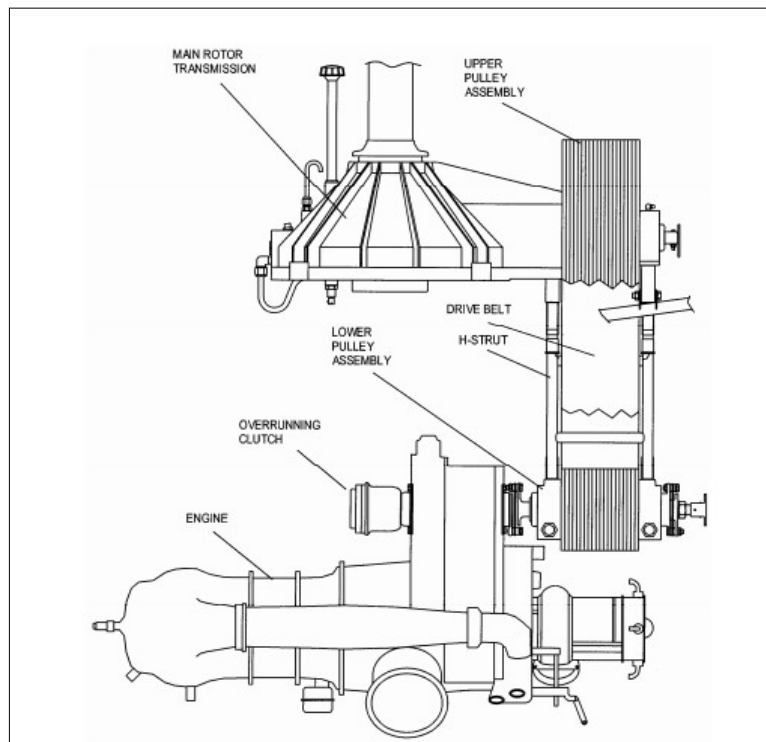
Obr. 10 - přenos výkonu od motoru k reduktoru

Při zkoumání stavu pohonné jednotky (motor, skříň pohonů, systém přenosu výkonu na nosný rotor), bylo zjištěno, že obě řemenice byly poškozeny požárem. Drážkovaný klínový řemen zcela shořel, takže nebylo možné ověřit jeho stav před nehodou.

Horní řemenice pohánějící hypoidní převodní soukolí pohonu hřídele nosného rotoru byla poškozena jednak mechanicky silami působícími při nárazu na zem a následně požárem, respektive vysokými teplotami. Na jejím povrchu byly také natavené zbytky řemenu. Zuby obou částí hypoidního převodu (kuželového náhonu a oběžného kola hřídele nosného rotoru) byly bez mechanických poškození.

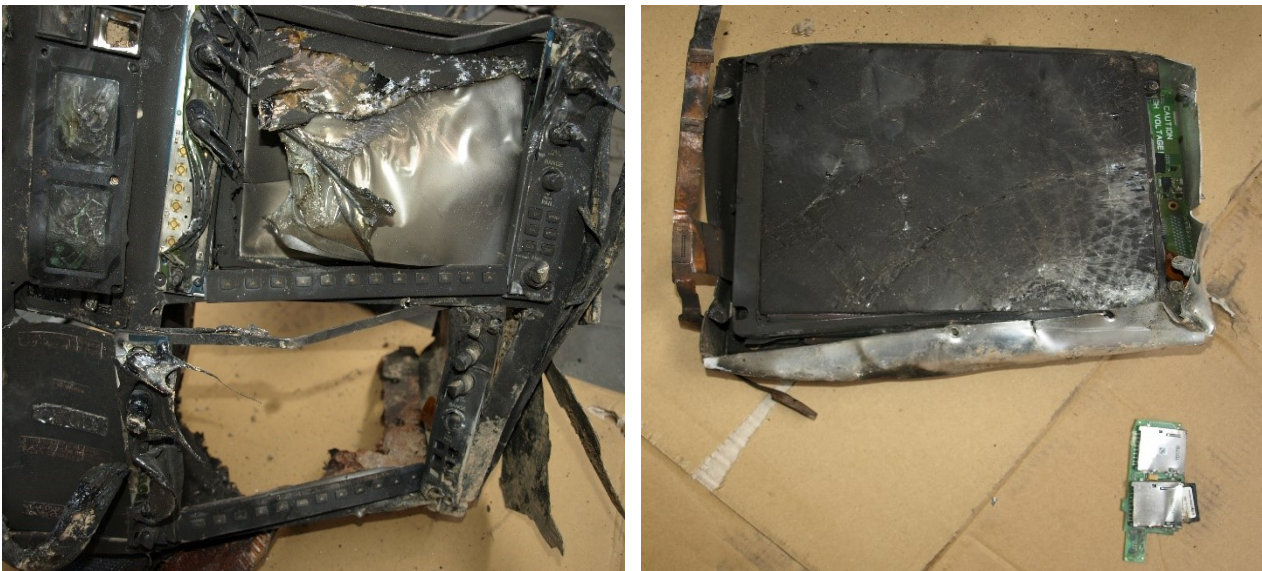
Obr. 12 - Oba MFD zničené požárem (vlevo) a MFD s dvojitým slotem pro datové karty (vpravo)

V místě uložení značně poškozených zobrazovacích jednotek GARMIN 1000 byly nalezeny dvě paměťové SD karty. Úkolem expertízy bylo zjistit, o jaké karty se jednalo a v případě nálezů paměťové karty určené pro záznam dat definovaných výrobcem, provést jejich stažení pro jejich následnou analýzu na specializovaném pracovišti Armády ČR. Zkoumáním bylo zjištěno, že ani jedna z nalezených karet nebyla určena pro záznam letových a technických parametrů.

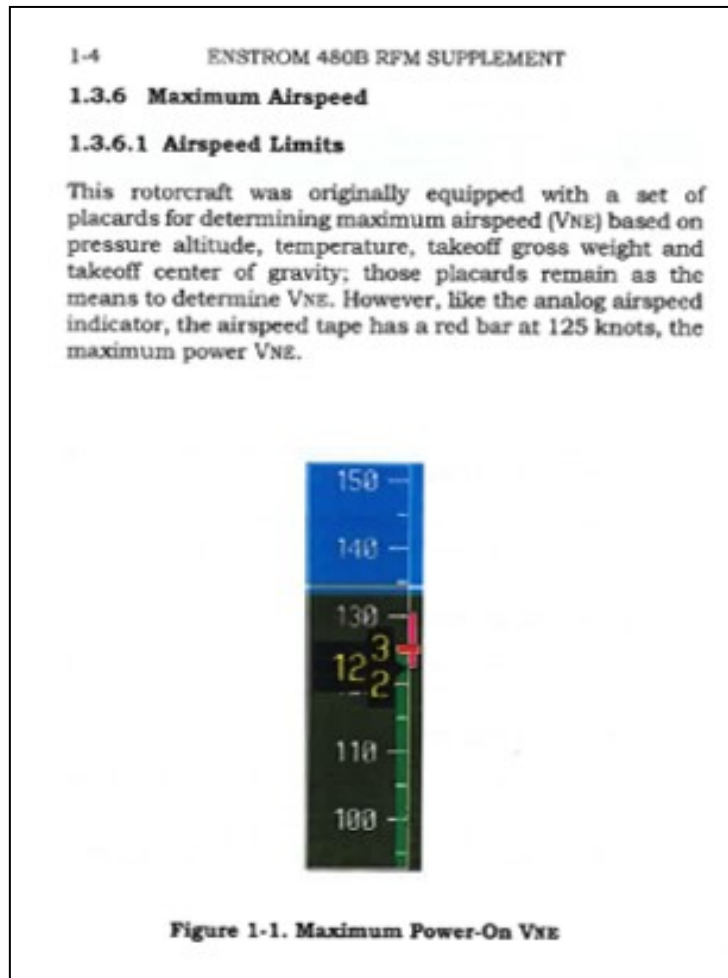
Přestože je vrtulník vybaven *glasscockpitem* Garmin G 1000H, indikace V_{NE} je stejná jako u analogového rychloměru, tj. fixním označením červenou ryskou na hodnotě 125 KIAS

Obr. 14 - Sken letové příručky strana 1-4. Elektronický ukazatel rychlosti s pevným indexem V_{NE}

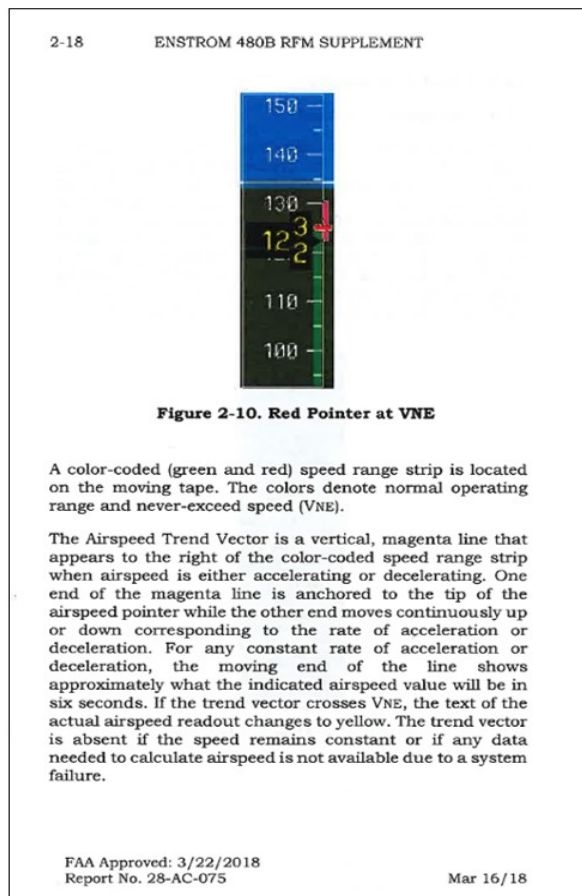
Obr. 15 - Sken letové příručky strana 2-18. Fixní označení V_{NE}
