CZ-19-0704

ZÁVĚREČNÁ ZPRÁVA

**o odborném zjišťování příčin letecké nehody
UL letadla ELLIPSE Spirit
poznávací značky OM-M118
na letišti Skuteč
dne 10. srpna 2019**

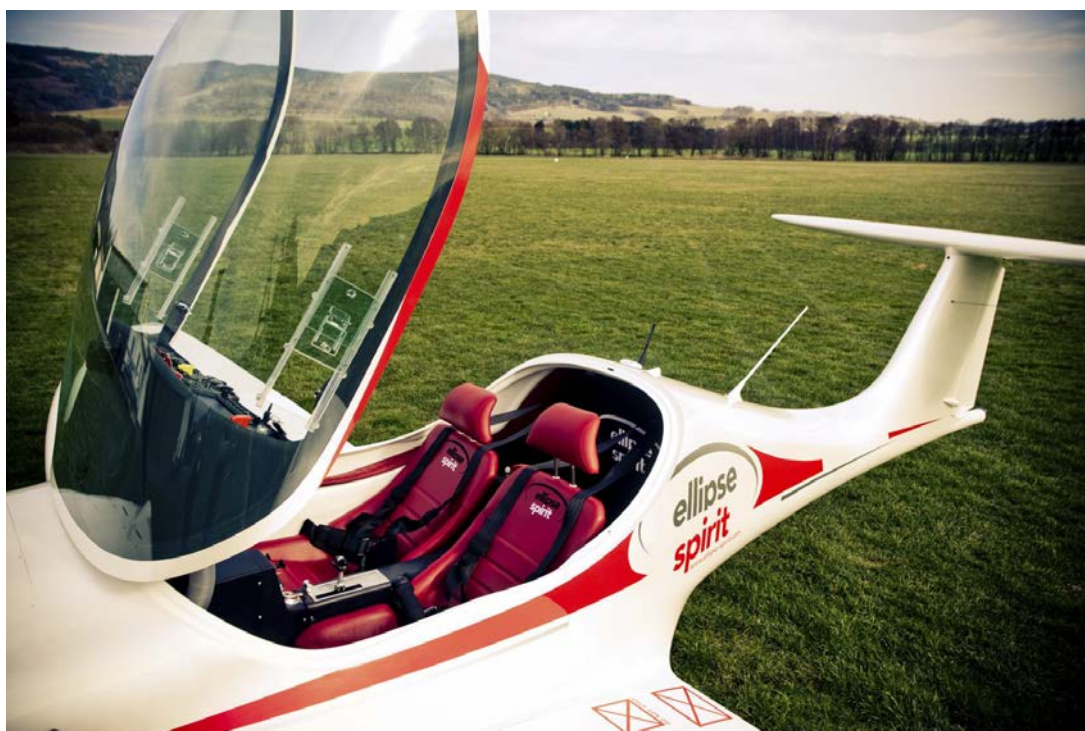
Obr. 4: Otevřený překryt ultralehkého letounu Ellipse Spirit.

aerodynamický odpor letounu. Ocasní plochy ultralehkého letounu se dostaly do úplavu za otevřeným překrytím a ovlivněním řídicích ploch došlo ke ztrátě říditelnosti a ultralehký letoun přešel do pádu s levou rotací. S otevřením překrytí na plnou výchylku pilot nemohl dobře vidět ani na palubní přístroje, protože se zvedla i přístrojová deska integrovaná do konstrukce přední části překrytí kabiny (viz Obr. 4).

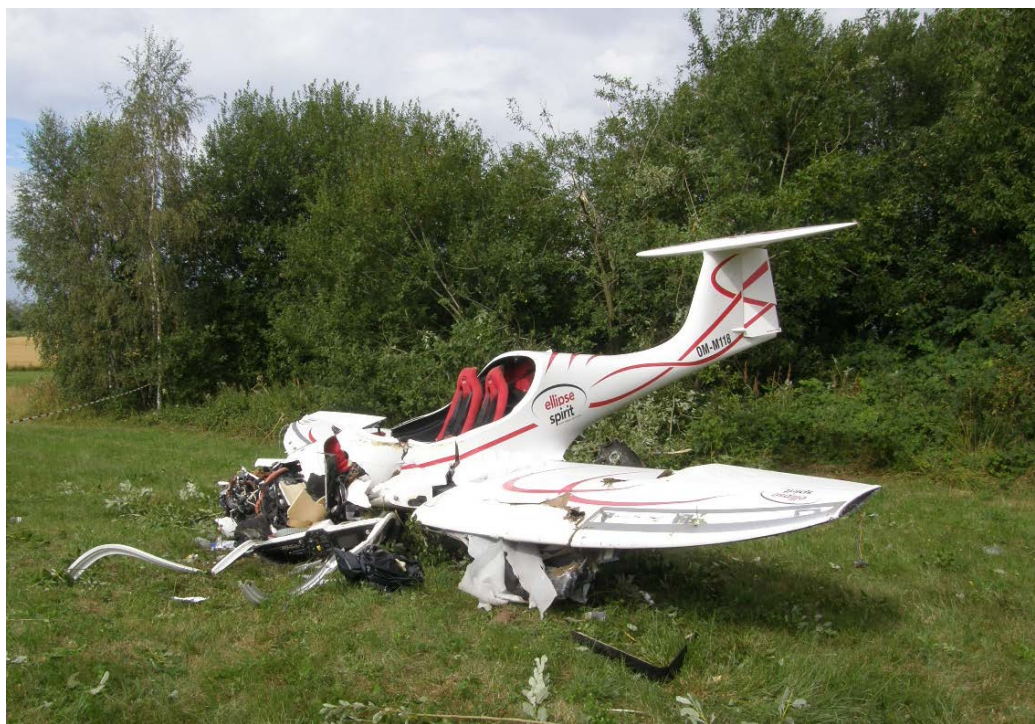
Obr. 6: Ultralehký letoun na místě dopadu po převrácení na podvozek.

Ultralehký letoun byl nárazem na zem pod velkým úhlem zničen. Celá před byla roztříštěna a na zbytku konstrukce draku byly praskliny a deformační poškození (Obr. 6). Rám překrytu

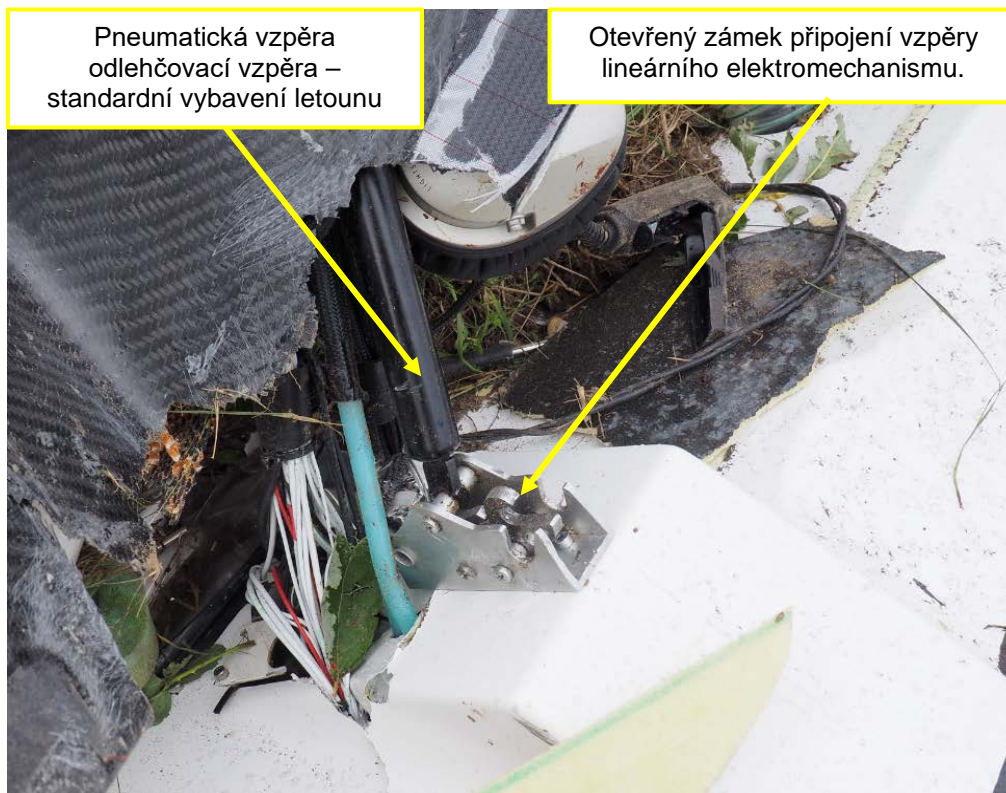
- Všechny mechanické zámky překrytu kabiny byly nepoškozeny a byly nalezeny v otevřených polohách.
- Vzpěra lineárního elektromechanismu ovládání překrytu kabiny byla odpojena od kleštinového zámku v konzoli pro upevnění pneumatické odlehčovací vzpěry. Kleštiny zámku byly v otevřené poloze (Obr. 7).

Obr. 7: Konzole pro uchycení pneumatické odlehčovací vzpěry a zámku vzpěry elektromechanismu na spodní přední části překrytu kabiny.

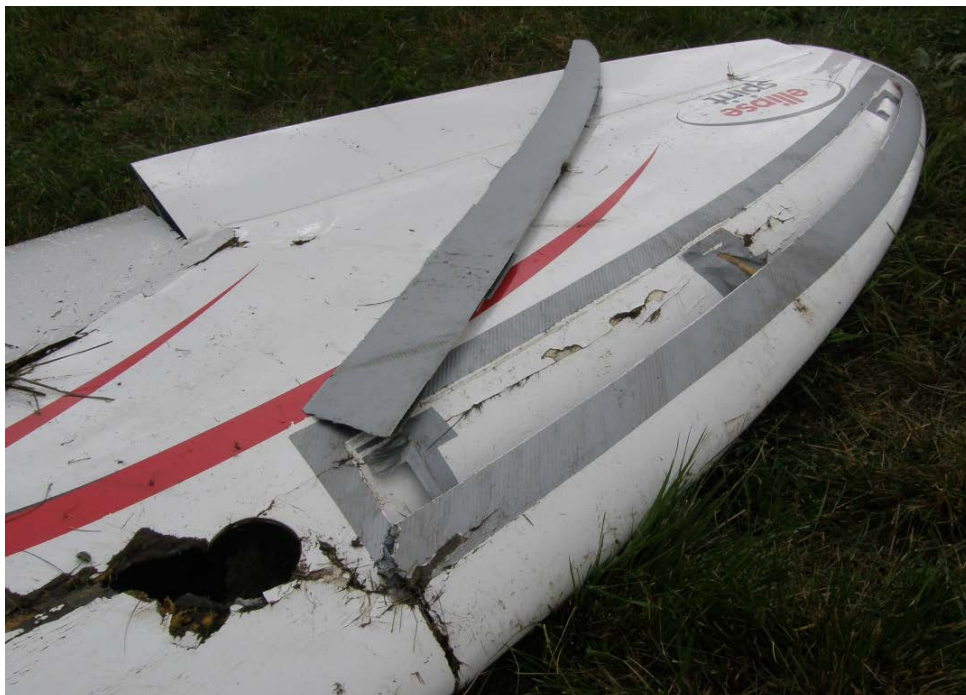
- Integrované sloty v křídle byly uměle zaslepeny (Obr. 8). Důvodem zaslepení slotů bylo, podle výpovědi pilota, zlepšení letových vlastností při letu se zapnutým autopilotem. Jednalo se především o udržení zadané výšky letu při změně rychlosti letu.

Obr. 8: Zaslepení integrovaného slotu na levé polovině křídla. Zaslepení slotů bylo provedeno kevlarovým profilovaným dílem přilepeným technickou páskou.

Sloty integrované do konstrukce křídla byly uměle zaslepeny (Obr. 8). Toto opatření dle výpovědi pilota zvýšilo podélnou stabilitu ultralehkého letounu během letu se zapnutým autopilotem při změně rychlosti letu. Negativním projevem tohoto necertifikovaného opatření bylo zvýšení hodnoty pádové rychlosti a zvýšení nestability a zhoršení účinnosti křidélek ultralehkého letounu při malých rychlostech a velkých úhlech náběhu.

Výrobce ultralehkého letounu k zaslepení slotů uvedl, že toto nebylo provedeno výrobcem. Typ letadla je certifikován pouze se štěrbinou – slotem a možnost křídla bez štěrbin – slotu nenabízí ani jako variantu. Pilotovi sdělil, že nevidí výhodu přelepení pro zvýšení rychlosti na úkor bezpečnosti.

- Provozovatel nechal přelepit štěrbinu integrovaných slotů na křídle, čímž došlo ke zvýšení pádové rychlosti a zhoršení říditelnosti a stability při nízké rychlosti.

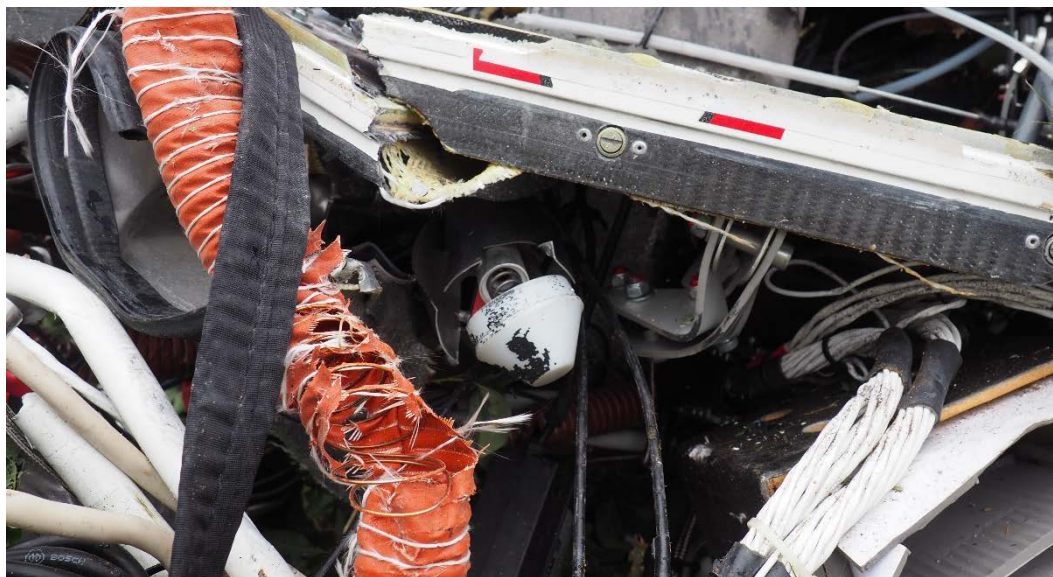
Ultralehký letoun byl vybaven záchranným pyrotechnickým systémem, který se pilotovi nepodařilo aktivovat. Z vnější strany na povrchu nebyl letoun označen výstražným označením pro pyrotechnické záchranné systémy. V troskách letounu bylo pyrotechnické zařízení nalezeno ve stavu značného poškození (Obr. 9). Za účelem bezpečné likvidace

Obr. 9: Poškozená hlavice raketového motoru pyrotechnického záchranného systému.

Případné selhání aktivace systému a jeho příčinu není možné prokázat z důvodu rozsáhlého poškození systému při nárazu a při následné delaboraci raketového motoru systému.
