CZ-18-1201

# ZÁVĚREČNÁ ZPRÁVA

**o odborném zjišťování příčin letecké nehody  
motorového kluzáku L-13 SE Vivat poznávací značky OK-6110  
na letišti Tábor  
dne 31. 12. 2018**

Praha  
Červen 2020

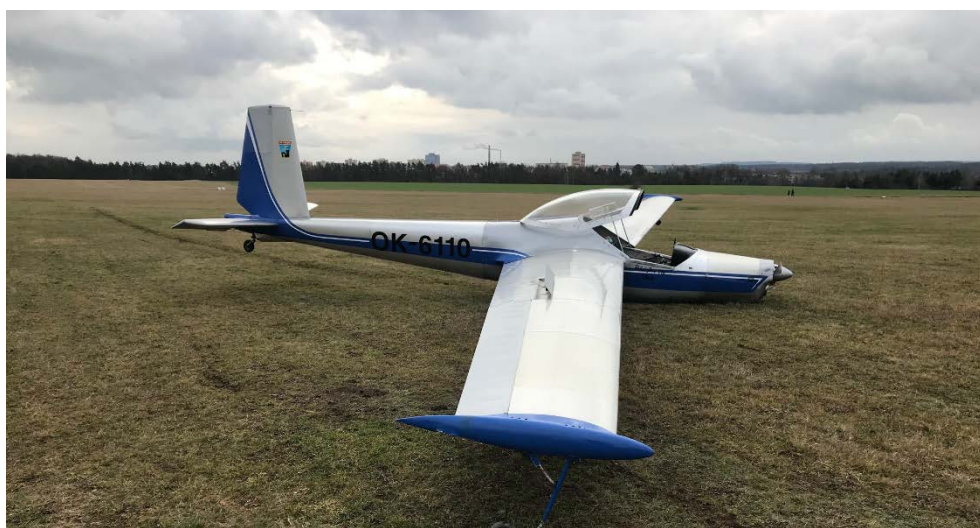
Při tvrdém dopadu motorového kluzáku došlo k zaražení podvozku do trupu, a přitom páka ovládání podvozku způsobila těžké zranění pilota. U pilota došlo ke zlomenině pravé ruky v předloktí. Pilot z motorového kluzáku vystoupil sám, ale byl odvezen záchrannou službou do nemocnice ke kontrole a k ošetření zlomeniny pravé ruky. Svědek, který viděl poslední fázi před nárazem kluzáku na zem, uvedl, že motorový kluzák měl skloněnou před dolů a pilot z důvodu malé výšky a velké vertikální rychlosti klesání nestačil kluzák podrovnat.

Obr. 1 – Motorový kluzák L-13 SE Vivat na místě nehody.

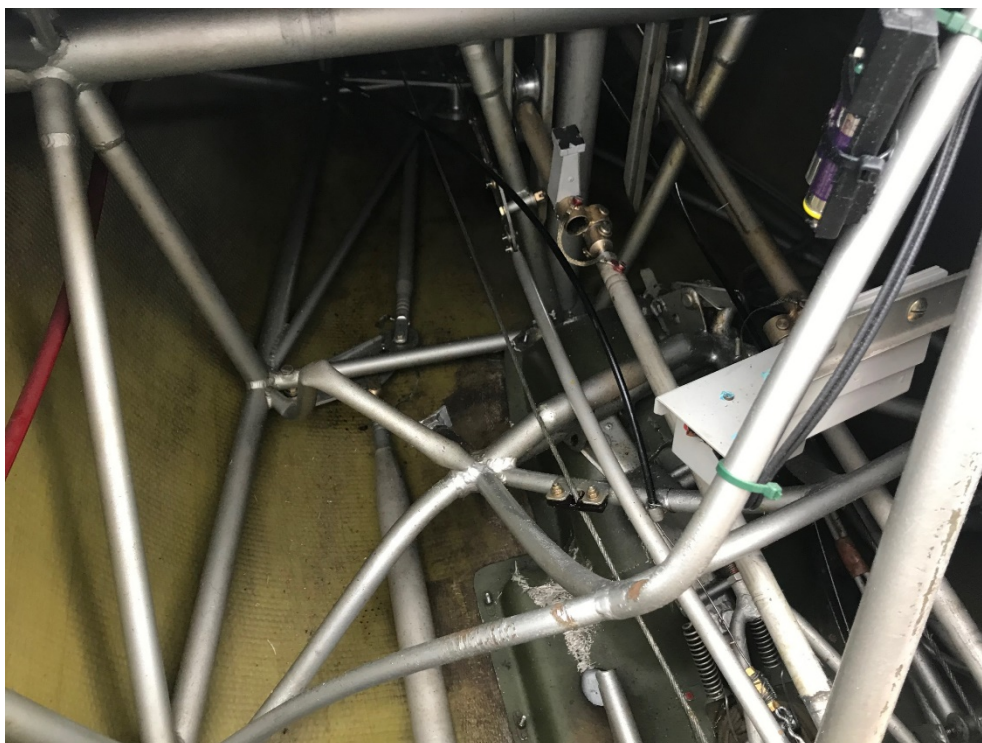
- poškozena přední spodní část trupu (Obr. 3),
- zničená vrtule,
- poškozený podvozek,
- deformace silových prvků křídla-nosníků, závěsů,
- deformace spodní část trupu pod pilotní kabinou,
- zlomení a deformace částí vnitřní trubkové konstrukce trupu (Obr. 2).

Poškození motorového kluzáku při nehodě bylo tak rozsáhlé, že kluzák byl téměř neopravitelný a jeho případná oprava by byla podle provozovatele nerentabilní.

*Obr. 2 – Poškození vnitřní trubkové konstrukce trupu.*

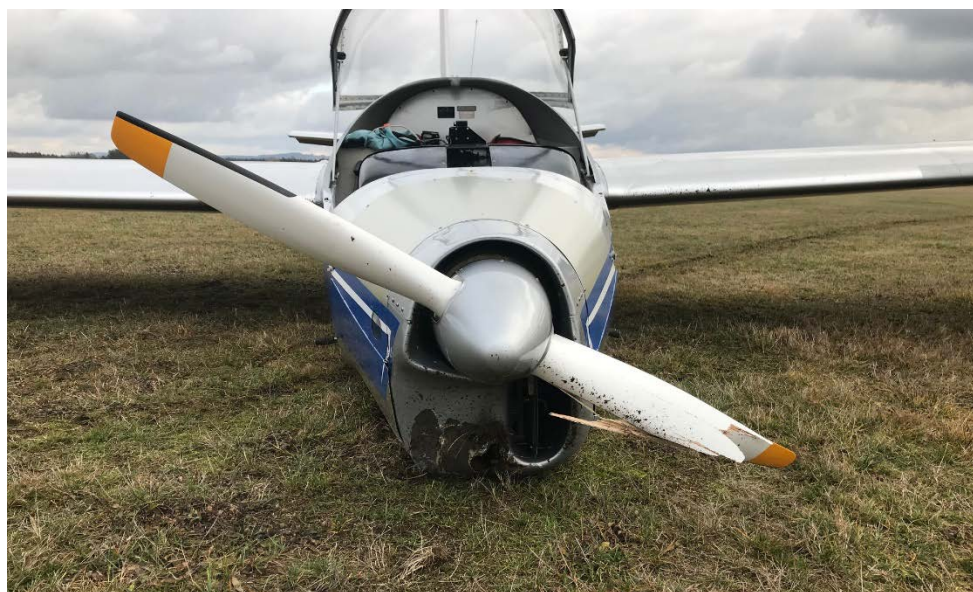
*Obr. 3 – Poškození vrtule a přední části.*

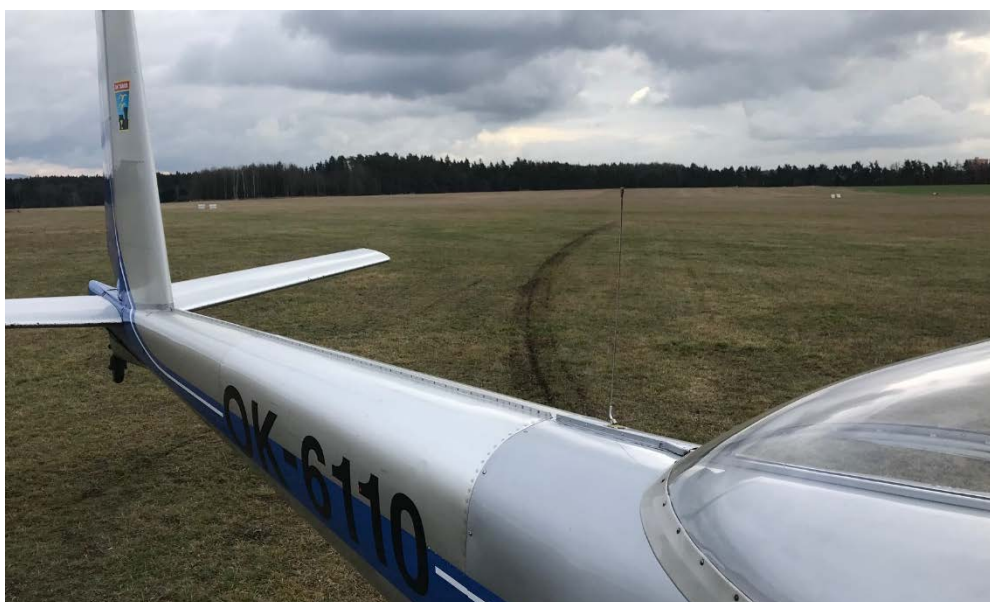
Z důvodu rychlosti průběhu události a malé výšky, ve které došlo ke strmějšímu klesání, nemohl pilot zabránit tvrdému nárazu na zem. Motorový kluzák po nárazu na zem odskočil a opět dopadl na zem. Poté se přibližně 27 metrů po zemi pohyboval v mírném levém oblouku.

Obr. 4 – Trajektorie pohybu po zemi po dopadu motorového kluzáku.
