ZÁVĚREČNÁ ZPRÁVA

**o odborném zjišťování příčin letecké nehody
srážky kluzáku
VT 16 Orlík poznávací značky OK-3405
s kluzákem
VT 116 Orlík II poznávací značky OK-7410
nad městem Trutnov
dne 13. 8. 2019**

Praha
Květen 2020

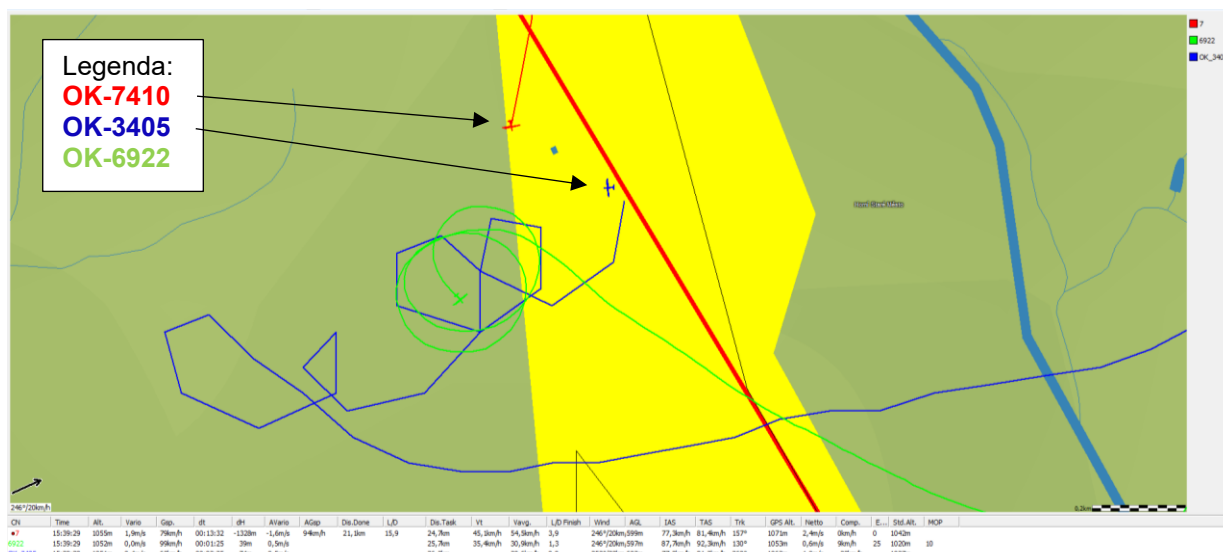
Obrázek č. 3 Trajektorie s polohami kluzáků v 15:39:29.

Rychlosti letu kluzáků byly rozdílné. Zatímco OK-7410 letěl při $V_{GSP}=79 \text{ km}\cdot\text{h}^{-1}$ a stoupal¹⁾ $1,9 \text{ m}\cdot\text{s}^{-1}$, OK-3405 letěl v kroužení při $V_{GSP}=63 \text{ km}\cdot\text{h}^{-1}$ a stoupal $0,4 \text{ m}\cdot\text{s}^{-1}$. Rychlost OK-6922 v kroužení byla $V_{GSP}=99 \text{ km}\cdot\text{h}^{-1}$. Pilot OK-7410 doplnil vysvětlení k fázi přiřazení, že již poznal, že letí ve stoupavém proudu, ale ještě krátce pokračoval přímo, aby se dostal dál od kroužícího OK-3405.

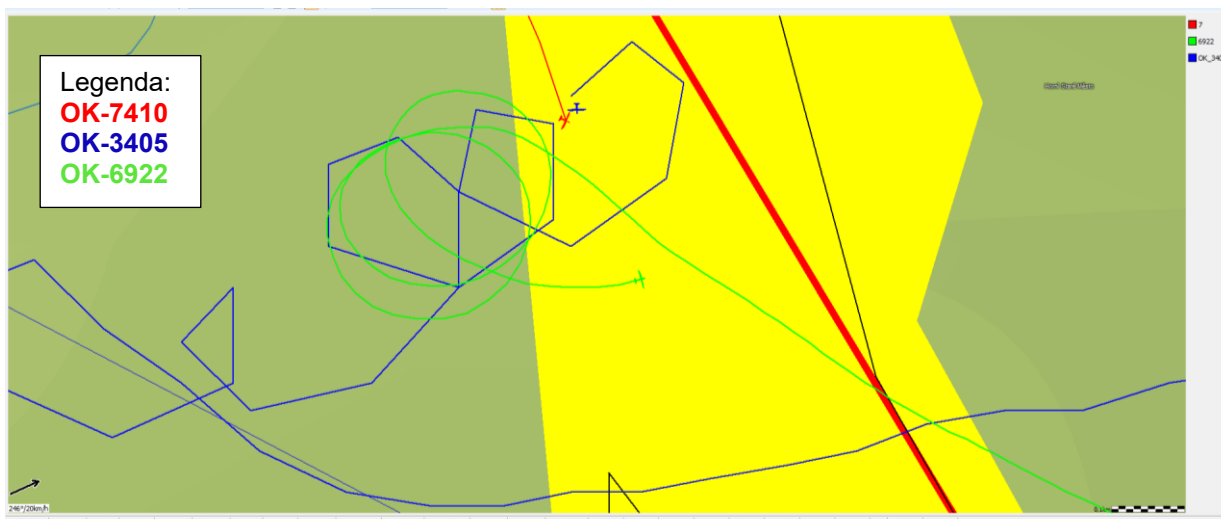
Obrázek č. 4 Trajektorie s polohami kluzáků v 15:39:39.

V úseku mezi 13:39:34 až 13:39:38 pilot kluzáku OK-7410 (podle změny TRK) začal zatáčku vlevo. Podle záznamu zapisovačů ve 13:39:39 OK-7410 zatáčel vlevo při $V_{GSP}=87 \text{ km}\cdot\text{h}^{-1}$ a stoupal cca $0,1 \text{ m}\cdot\text{s}^{-1}$. Vlevo od něj letící kluzák OK-3405, který při $V_{GSP}=64 \text{ km}\cdot\text{h}^{-1}$ již klesal²⁾ cca $-2,3 \text{ m}\cdot\text{s}^{-1}$, se již pravděpodobně dostal mimo zorné pole pilota OK-7410, viz obrázek č. 4.

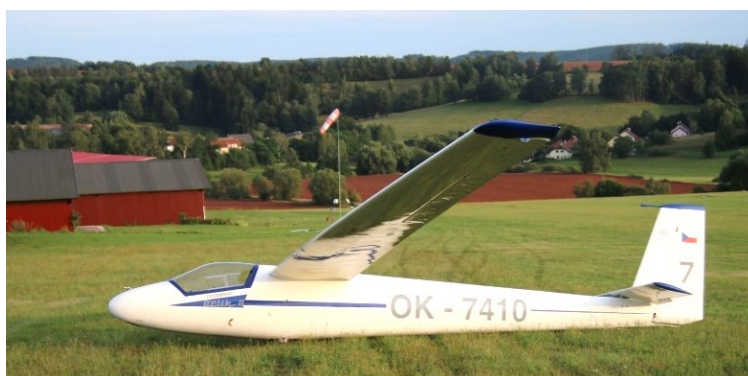
Obrázek č. 8 Kluzák VT 116 Orlík II, poznávací značka OK-7410 po přistání na ploše SLZ Trutnov.

Kluzák VT 16 Orlík, OK-3405, byl zničen. Schválenou organizací údržby bylo u kluzáku VT 116 Orlík II, OK-7410 zjištěno poškození velkého rozsahu.

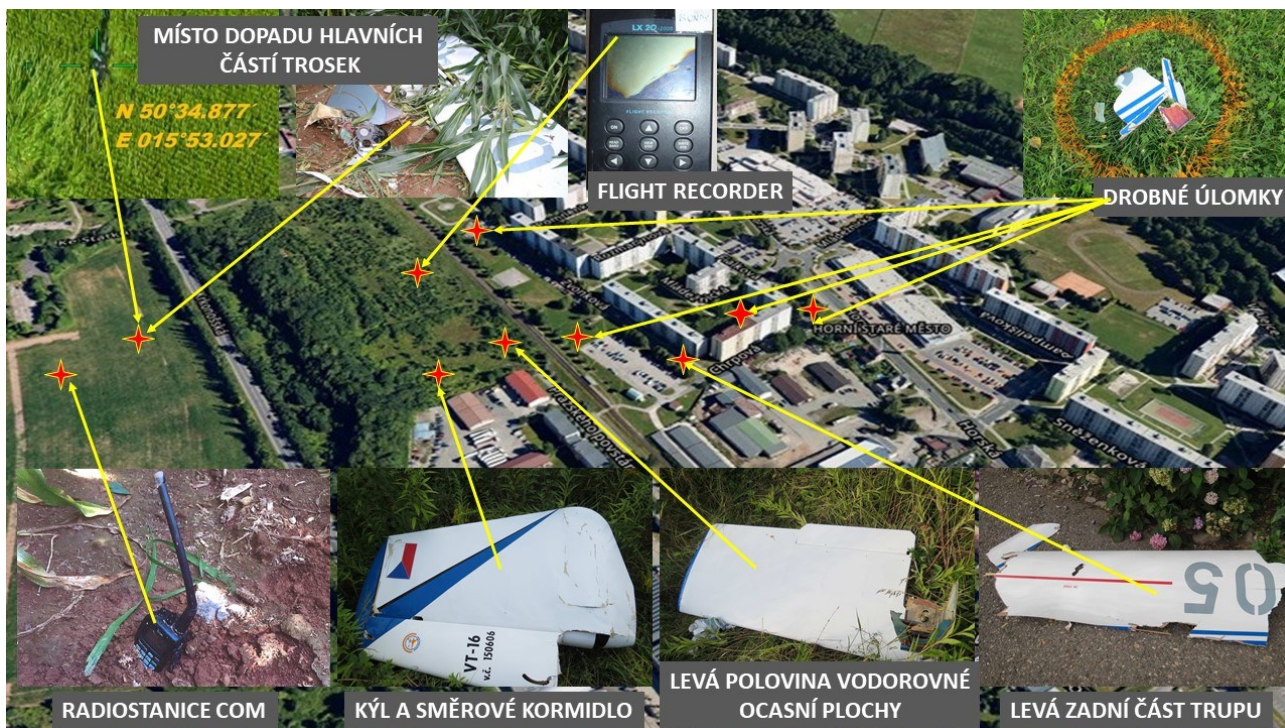
Obrázek č. 10 Místa nálezu podstatných částí trosek kluzáku OK-3405.

Při nárazu přední části trupu na zem došlo k její úplné destrukci. Ve středu troskek se nacházelo zaklíněné tělo pilota v sedačce, upoutané do bezpečnostních pásů a ustrojené do záchranného padáku. Nad tělem pilota se nacházely rozlámané zbytky části trupu v délce cca 3 m a kolo podvozku. Pravá polovina křídla se rozlomila na tři kusy. Levá polovina křídla byla rozlomená v místě brzdící klapky, zbytek byl celistvý

s viditelnými trhlinami potahu. Při rozpojování levé a pravé poloviny křídla byla uvolněna jistící spona proti vysunutí válcových čepů. Rukojeti obou hlavních čepů byly zajištěny. Na spojovacím kování pravé poloviny křídla byla viditelná deformace ohnutí spojovacího kování a nosníku směrem nahoru proti směru pádu o úhel do 5°.

Ve vzdálenosti 1 m vpravo od středu trosek, před náběžnou hranou levé poloviny křídla, se nacházela část deformované přední části trupu, ve které ležela poškozená přístrojová deska s palubními přístroji (rychloměr a výškoměr). Další přístroj, magnetický kompas, byl nalezen poškozený na místě dopadu v průběhu odstraňování trosek kluzáku. Vedle přední části trupu byl nalezen deformovaný rám odklápěcího překrytu se zbytky organického skla. Další zbytky organického skla (přibližně z jedné třetiny překrytu) se nacházely v místě dopadu.

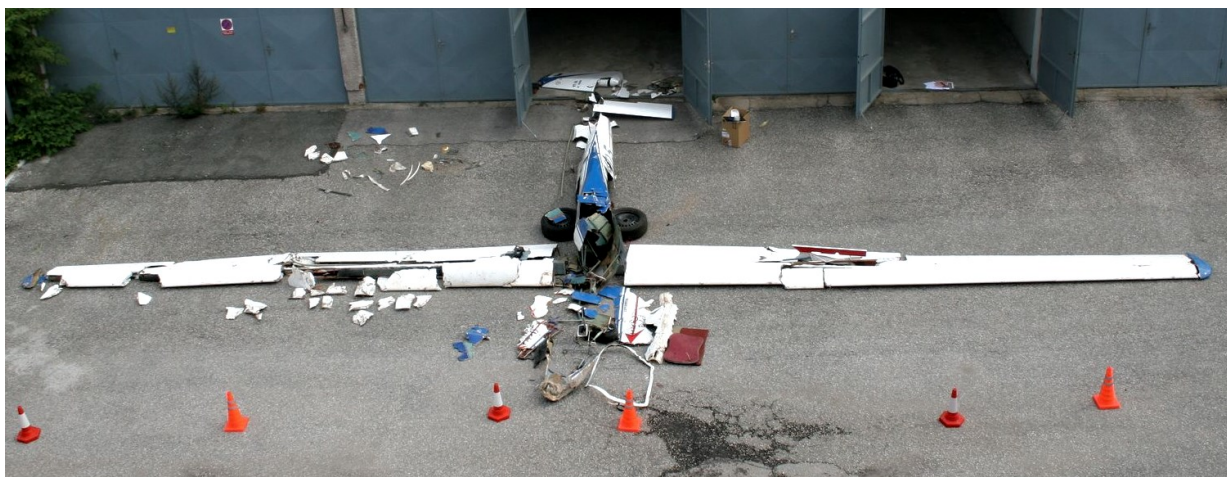
Obrázek č. 11 Rekonstrukce tvaru kluzáku OK-3405 ze zajištěných trosk.

Ze zničené přídě kluzáku, pilotní kabiny a centroplánu se zachovaly pouze fragmenty spodní části a boků roztržité poloskořepinové konstrukce. Rám překrytu kabiny byl zploštělý se zbytky organického skla. Střední část trupu – kus konstrukce pod a za centroplánem v délce cca 2,4 m, byla na několika místech prasklá. Zadní část trupu byla rozlomená na více kusů. Kýlová plocha se směrovým kormidlem se odlomila od konce trupu.

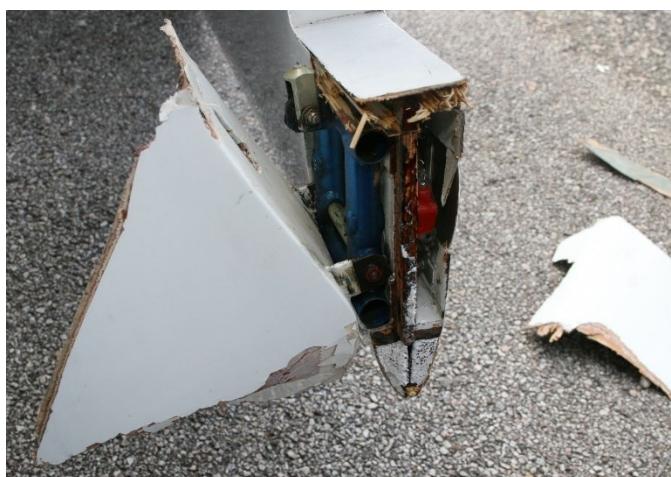
Obrázek č. 12 Místo odlomení pravé poloviny VOP v místě výkyvného lože.

Pravá polovina křídla se v místě hlavního nosníku rozlomila podélně. Náběžná část konstrukce byla na více místech rozlomená. Další lomy byly příčné v prostoru brzdící klapky a cca v polovině křídélka. Levá polovina křídla byla šikmo a příčně rozlomená v náběžné části a po obou stranách od šachty brzdící klapky směrem ke křídélku. Na vnější části byly praskliny. Levá polovina vodorovné ocasní plochy byla oddělená i s upevňovacím výkyvným ložem. Pravou polovinu vodorovné ocasní plochy se nepodařilo dohledat.

Stopa na horní krycí liště, její odtržení, poškození na centroplánu a barevná stopa na horní straně pravé poloviny křídla byly s vysokou pravděpodobností důsledkem nárazu pravé poloviny vodorovné ocasní plochy OK-3405. Pravá polovina vodorovné ocasní plochy OK-3405 se odlomila u kořenového žebra.

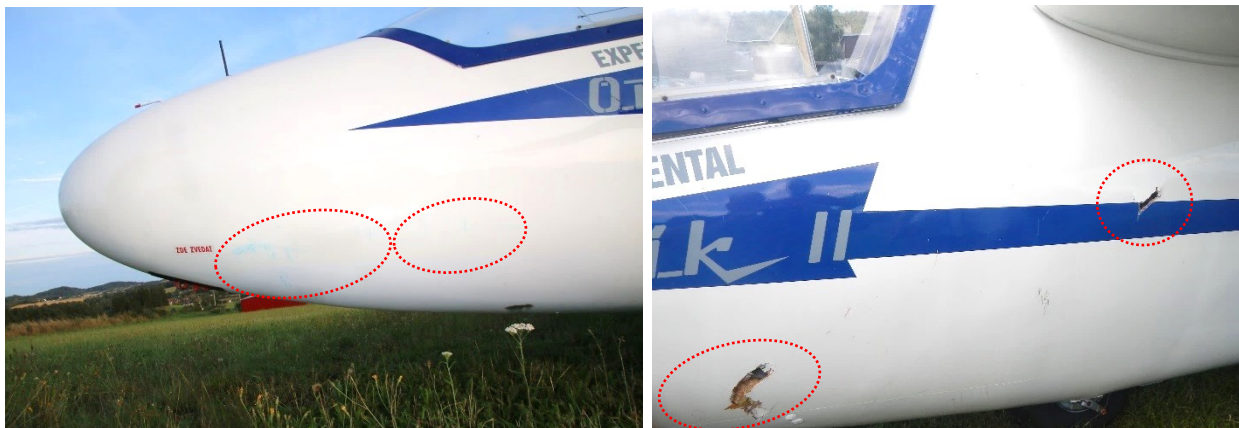
Prvotní ohledání kluzáku OK-7410 provedli inspektoři ÚZPLN společně s orgánem Policie ČR na ploše SLZ Trutnov. Na přídě kluzáku nebylo žádné poškození. Na boku přídě kluzáku byl na levé spodní části otěr modré barvy. Od něho vedla podél boku tenká rýha k místu, kde cca 30 cm pod kabinou byl proražený otvor ve tvaru písmena „L“ o rozměrech 10 x 7 cm. V blízkém okolí tohoto otvoru byl patrný otěr červené barvy a poškrábání potahu. Na levém boku trupu byla ve vzdálenosti 27 cm pod křídlem trhlinka v překližkovém potahu dlouhá 6 cm. Na levé straně překrytu z organického skla byl

vyražený otvor nepravidelného tvaru délky 27 cm s tím, že praskliny prostupovaly materiálem překrytu ve směru vlevo, k přídi. Úlomek organického skla ležel na levé straně pilotního prostoru.

Na horní části trupu v místě centroplánu bylo patrné poškození laku a prolomení překližkového potahu. Anténa radiostanice byla uvolněná z úchyty a vyvrácená vpravo.

Obrázek č. 13 Otěr modré barvy na přídi. Poškození na levém boku a překrytu kabiny kluzáku OK-7410.

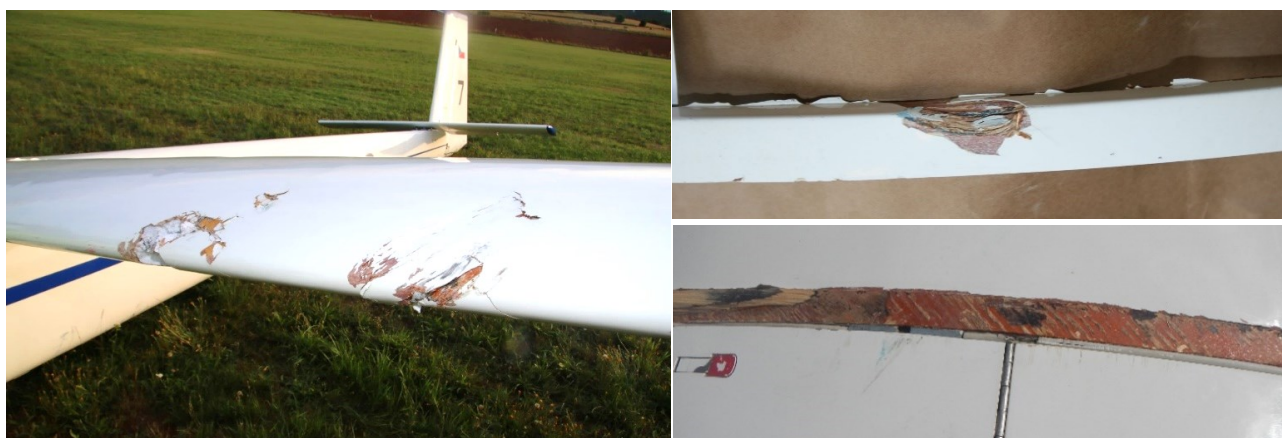
Významná poškození byla na náběžné hraně levé poloviny křídla, kde ve vzdálenosti 128 až 187 cm od kořene křídla byla patrná dvě místa poškození potahu i pěnové výplně s průnikem do konstrukce náběžné části křídla. V místě poškození byly na potahu stopy otěru modré, červené a šedé barvy. Na horní části kořene levé poloviny křídla byla odlomena krycí lišta. Na horní straně pravé poloviny křídla byl na bílém povrchu otěr modré barvy v délce 25 cm, který tvořil vpředu zahnutou tenkou linku.

Obrázek č. 14 Poškození na náběžné části levé poloviny křídla a krycí lišty na horní straně levé poloviny křídla kluzáku OK-7410 se stopou nárazu oblého předmětu modré barvy.

Rozsah poškození a otěry barvy na OK-7410 a fragmenty ocasní části OK-3405 s velkou pravděpodobností prokazují, že při kolizi došlo k nárazu mezi spodní částí konce trupu OK-3405 a horní stranou náběžné části levé poloviny křídla OK-7410.

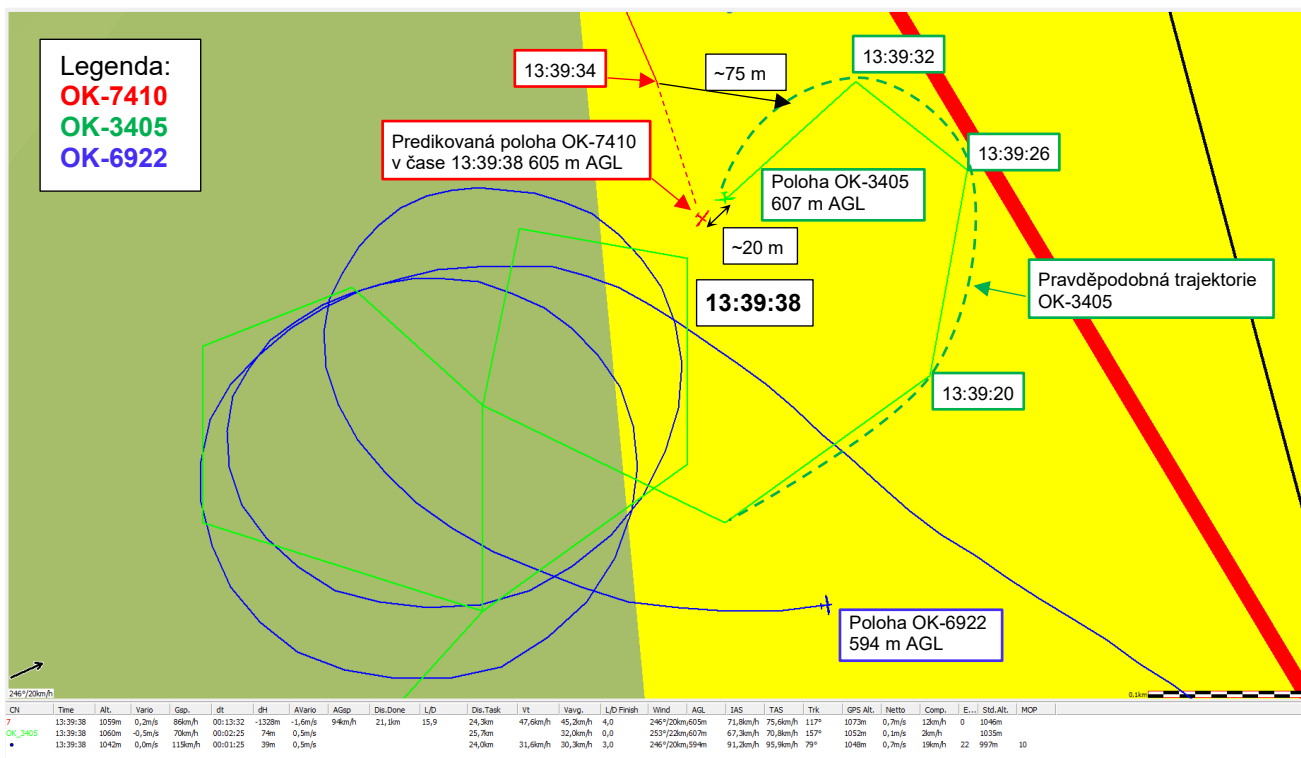
Obrázek č. 15 Vzájemné polohy kluzáků v čase 13:39:38

Na obrázku č. 15 jsou znázorněny vzájemné polohy kluzáků v čase 13:39:38 a předchozí polohy OK-7410 a OK-3405 s ohledem na předpokládaný tvar dráhy letu vzhledem ke snosu vlivem větru.

V 13:39:34 točil OK-3405 zatáčku vlevo, pravděpodobně stále ustředěný ve stoupavém proudu. V průběhu zatáčky jeho výhled a možnost pozorovat prostor vpravo na stejné výšce ovlivnil náklon vlevo. Ze zakřivení pravděpodobné trajektorie proložené body dle záznamu lze odvodit náklon v kroužení 25°– 30°.

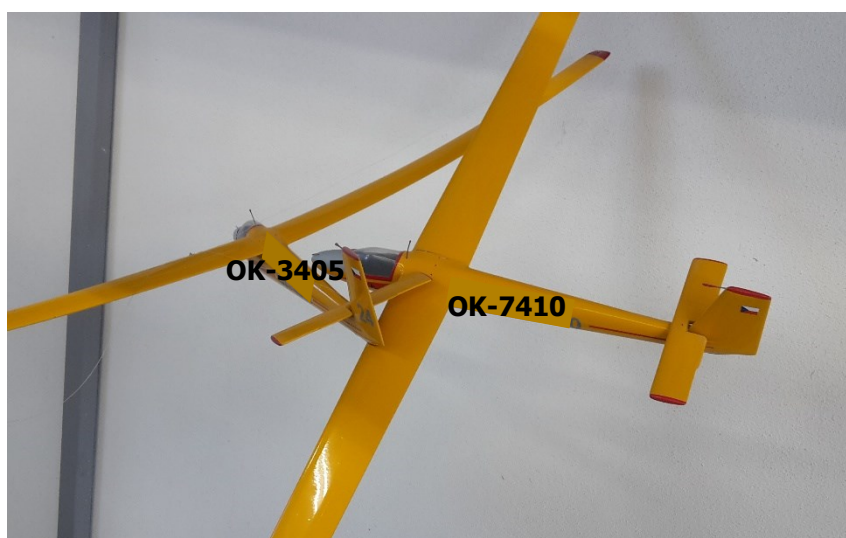
Obrázek č. 16 Rekonstrukce pravděpodobné vzájemné polohy kluzáků při střetu.

Na konci záznamu letu kluzáku OK-3405 byla $V_{GSP}=36 \text{ km}\cdot\text{h}^{-1}$ a došlo ke zvýšení klesání z cca $-0,5 \text{ m}\cdot\text{s}^{-1}$ na $-11,3 \text{ m}\cdot\text{s}^{-1}$. Kluzák OK-3405 se bez ocasních ploch stal neřiditelným a jeho pád byl neodvratitelný.
