CZ-19-0317

# ZÁVĚREČNÁ ZPRÁVA

**o odborném zjišťování příčin vážného incidentu  
srážky letounů**

**Boeing B737-800 poznávací značky OK-TVW  
a Boeing B737-8CX poznávací značky N277EA,  
na letišti Praha/Ruzyně ze dne 17. 5. 2019**

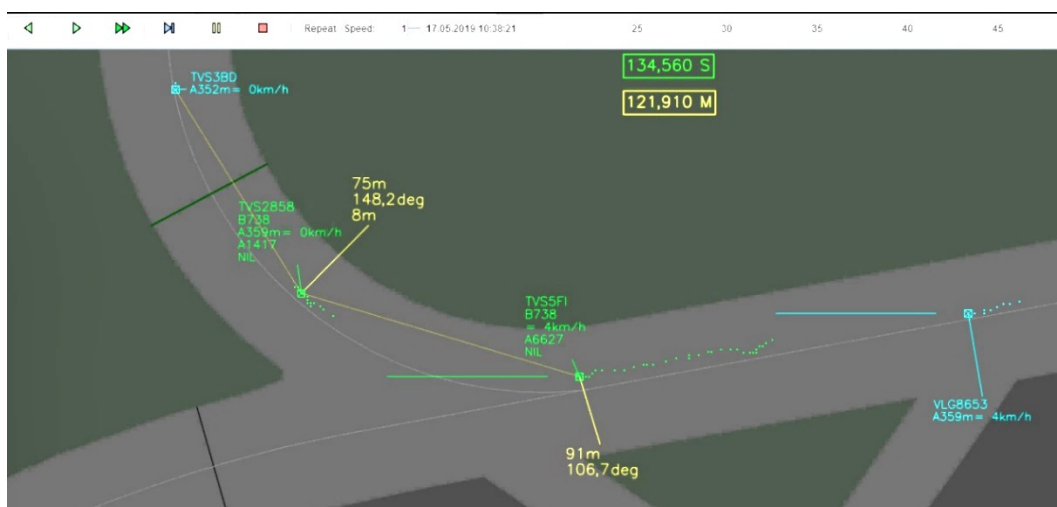
V 10:38:21 TWR-TEC souhlasil a vydal instrukci pokračovat po TWY F na vyčkávací místo RWY 06. Posádka pokračovala v poježdění malou rychlostí po TWY F směrem k RWY 06, mírně vpravo od osy TWY F, viz situace na obrázku 1.

Obrázek 1 – Situace v 10:38:21 – OK-TVW povoleno pokračovat po TWY F.

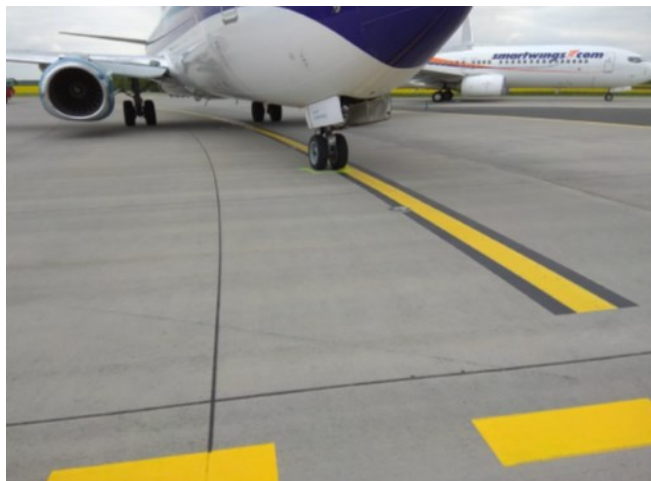
Letoun N277EA zahájil poježdění ze stání č. 14 ke vzletu z RWY 06 v 10:30. Podle instrukce TWR-GEC postupně poježděl po TWY H, L, D, F, E. V 10:34:20 přešel na spojení na frekvenci TWR-TEC. V 10:37:40 odbočil na TWY E, kde následně v 10:38:15 zastavil (cca 75 m za letounem B737-800/TVS 3BD, který vyčkával na pozici HP CAT I a ohlásil připravenost k vstupu na RWY 06), viz situace na obrázku 1. Stál cca 8 m před vodorovným značením mezilehlého vyčkávacího místa na TWY E, viz obrázek 2.

Obrázek 2 – Pozice zastavení letounu N277EA 8 m před vodorovným značením mezilehlého vyčkávacího místa na TWY E.

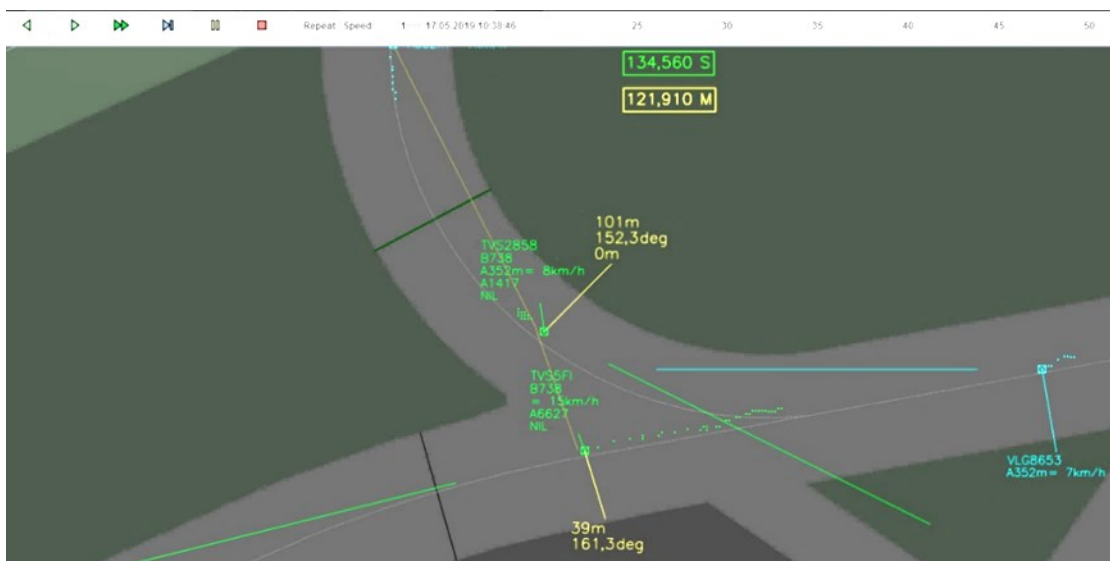
V 10:38:46, v průběhu pojiždění letounu OK-TVW po TWY F, při míjení ocasních ploch letounu N277EA, narazil letoun OK-TVW náběžnou hranou wingletu na pravé polovině křídla do stabilizátoru letounu N277EA. Zobrazení polohy letounů při střetu je na obrázcích 3 a 4. Po střetnutí posádka letounu OK-TVW zastavila.

Obrázek 3 – Situace v 10:38:46 při střetu letounů.

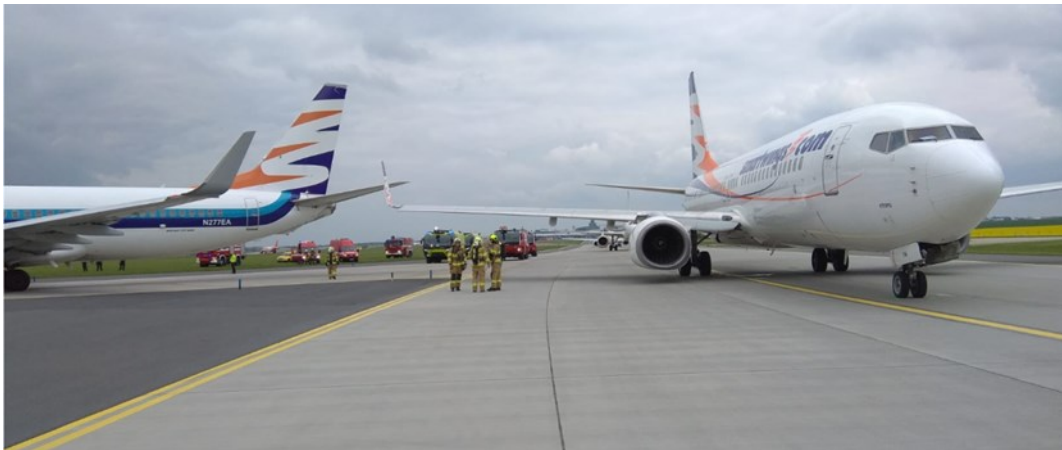
Obrázek 4 – Situace po střetu a zastavení letounu OK-TVW.

Na letounu N277EA došlo nárazem k odseknutí části koncového oblouku a primární konstrukce levého stabilizátoru o rozměrech cca 120 x 120 mm, viz obrázek 4. Zároveň došlo k odlomení vnějšího vybíječe statické elektřiny na odtokové hraně stabilizátoru, viz obrázek 5.

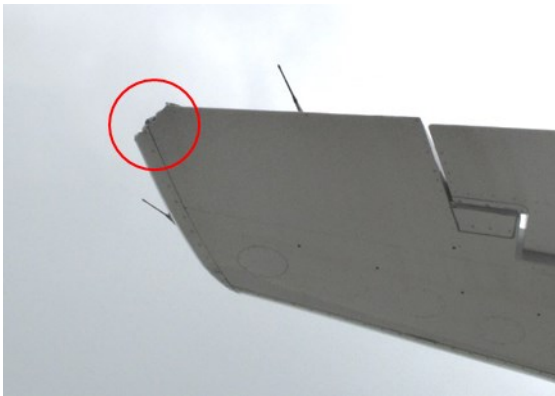
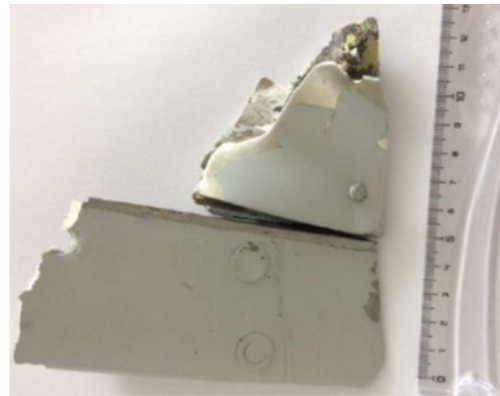
Obrázek 5 – Poškození okraje stabilizátoru letounu N277EA

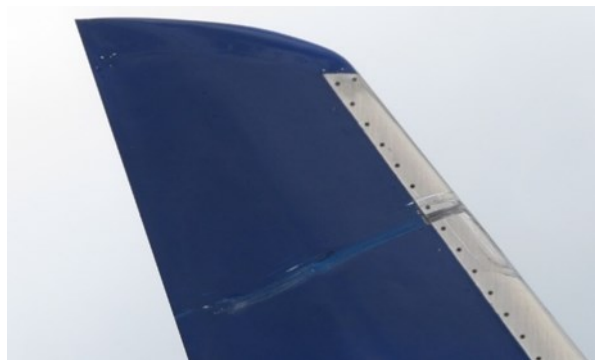
Na letounu OK-TVW byla nárazem poškozena náběžná hrana wingletu na pravé polovině křídla cca 0,4 m od jeho horního okraje. Z vnější strany wingletu pak došlo k odření povrchu ve směru šikmo dolů proti pohybu letounu způsobenému pravděpodobně odpružením konstrukce v okamžiku srážky, viz obrázek 6.

Obrázek 6 – Poškození okraje wingletu na letounu OK-TVW

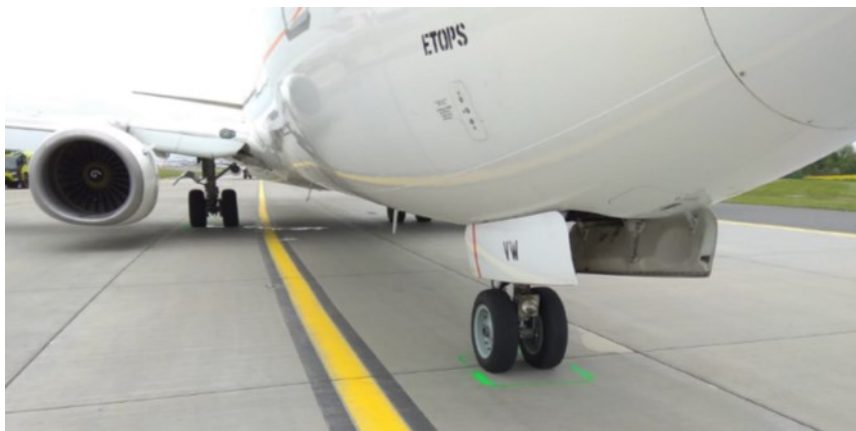
Ke střetu došlo na rozbočce TWY F a E ve směru nájezdu k RWY 06. Letoun N277EA se nacházel na TWY E a stál v pozici cca 8 m před značením mezilehlého vyčkávacího místa. Posádka letounu OK-TVW se jej pokoušela objet po TWY F, přičemž mírně vybočila vlevo od osového značení TWY F. Odlomené části stabilizátoru a vybíječe statické elektřiny se nacházely na křížení TWY F a E.

Obrázek 8 – Pozice letounu OK-TVW po zastavení na TWY F.

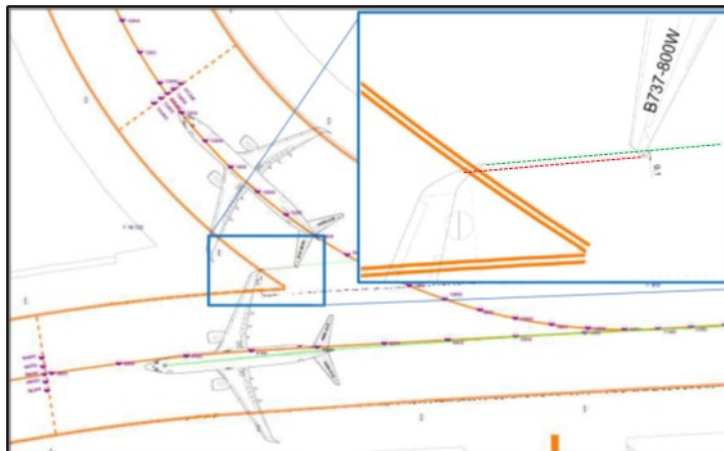
Pro účely šetření byla na základě zaměřených konečných poloh obou letounů zpětně odvozena trajektorie jejich pohybu před srážkou. Ve vloženém detailu na obrázku 9 je červeně vyznačena trajektorie okraje wingletu letounu OK-TVW v úrovni prvního kontaktu se stabilizátorem letounu N277EA, která odpovídá velikosti zjištěného poškození obou letadel, tj. cca 0,1x0,1 m.

Obrázek 9 – Odvozená trajektorie pohybu okraje wingletu OK -TVW při kolizi se stabilizátorem N277EA.

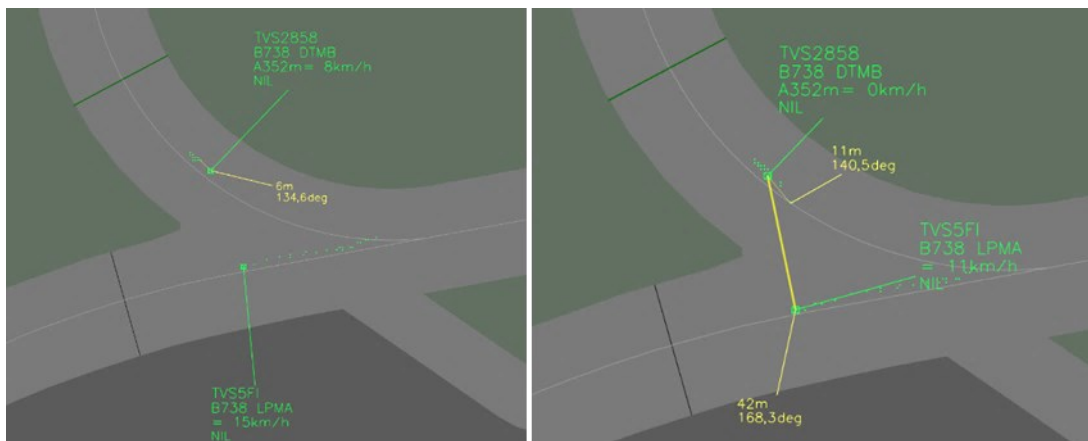
Ze záznamu systému A-SMGCS byla v době 10:38:45 – 10:38:48 patrná změna polohy symbolu (antény odpovídače SSR) letounu N277EA (z polohy při jeho zastavení zpět o cca 5–11 m) a také zmenšení vzdálenosti mezi symboly antén odpovídačů obou letounů, viz obrázek 10.

Obrázek 10 – Pozice symbolu (antény odpovídače SSR) letounu N277EA v době 10:38:45 – 10:38:48.

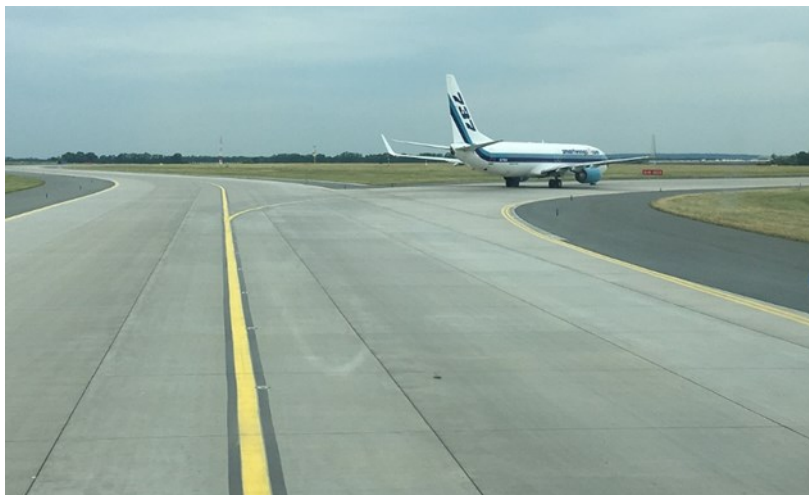
Pro účely potvrzení, nebo vyvrácení předpokladu, že letoun N277EA mohl těsně před srážkou mírně couvnout vlivem podélného sklonu TWY E, který činí 1% ve směru od RWY 06, byla provedena zkouška posádkou jiného letounu B737-800, který zastavil ve stejné pozici jako N277EA. Podle posádky po odbrzdění letoun o aktuální vzletové hmotnosti 63 000 kg nevykazoval tendenci k zpětnému pohybu.

Obrázek 11 – Pohled na křižovatku TWY E a TWY F se stejným typem a variantou letounu B737-800 v místě zastavení letounu N277EA, pozorovanou ze stejného typu a varianty letounu B737-800, OK-TSO. Obě letadla byla před srážkou umístěna přibližně na stejných místech.

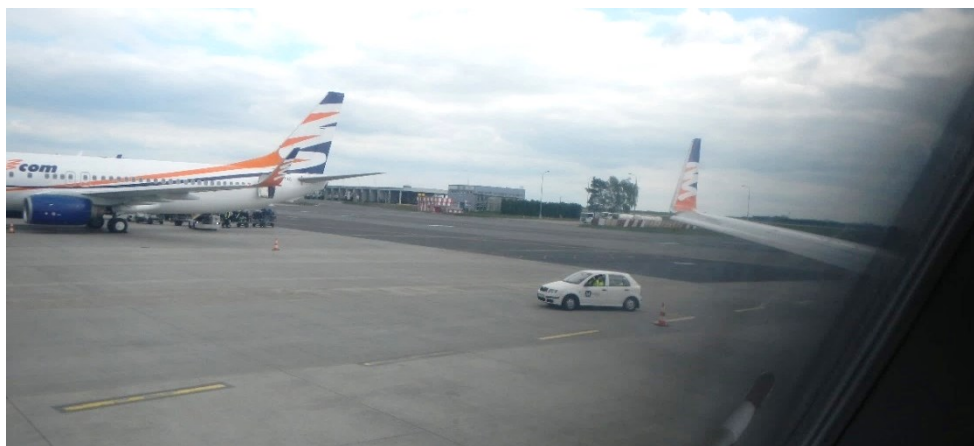
Během přibližování a sledování letounu N277EA však druhý pilot včas nerozpoznal, že prostor mezi ocasionními plochami letounu N277EA a koncem křídla nebyl dostatečný, aby umožnil bezpečné projetí. Místo standardní fráze „*RIGHT SIDE CLEAR*“ kapitána informoval opakovaně použitím výrazu „*Good*“.

Na toto prokazatelně chybné rozhodnutí druhého pilota měly vliv jak nesprávný odhad vzdáleností od letounu N277EA při pohledu bočním oknem pilotní kabiny, viz obrázek 12 (úhel pozorování konce wingletu > 45° na vzdálenost cca 28 m), tak rozhodnutí vyčkávající provoz předjet a eliminovat riziko propadnutí přiděleného CTOT.

Obrázek 12 – Příklad pohledu na winglet z pozice FO pravým bočním oknem pilotní kabiny.
