CZ-19-0705

# ZÁVĚREČNÁ ZPRÁVA

**o odborném zjišťování příčin letecké nehody  
kluzáku ASW-19 B  
poznávací značky OK-2233  
na letišti Havlíčkův Brod  
ze dne 11. srpna 2019**

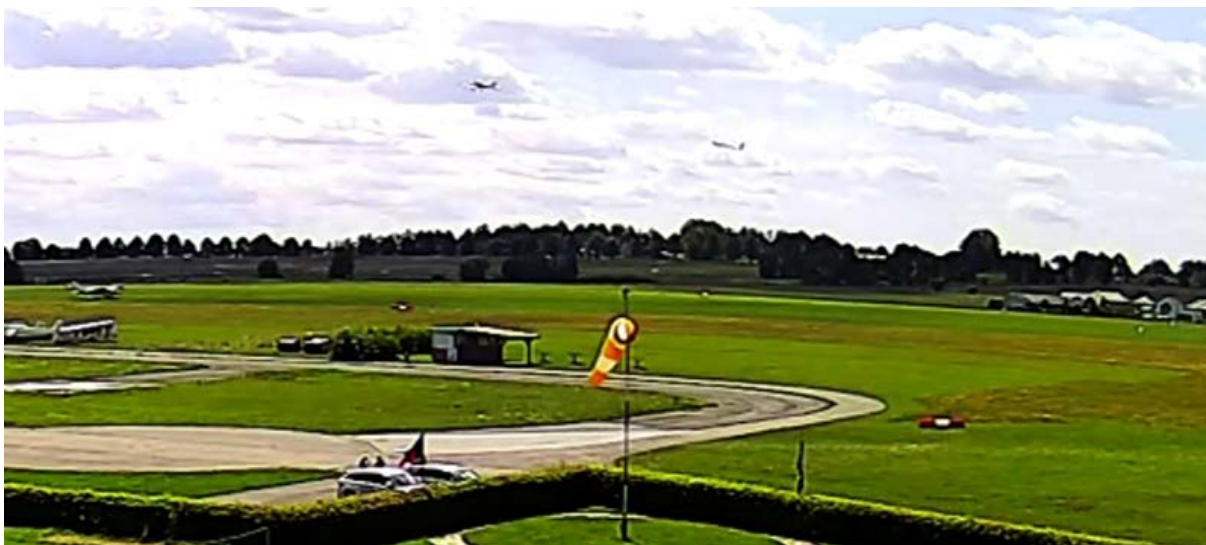
Ihned po odpoutání kluzáku došlo k jeho vyplavání do větší výšky. Pilot na vzniklou situaci reagoval potlačením řídicí páky a kluzák se dostal do požadované výšky, ale zároveň došlo k nárůstu jeho rychlosti a změny polohy vůči vlečnému UL letounu. Takto provedený manévr způsobil prověšení vlečného lana a ztrátu kluzáku ze zorného pole pilota vlečného UL letounu. Vlečný UL letoun přešel po krátkodobém odlehčení samovolně do stoupání, a jeho pilot po ztrátě vizuálního kontaktu s kluzákem a na základě pocitu uvolnění tahu vlečného lana vyhodnotil situaci jako by došlo k vypnutí kluzáku. Bez dotazu na pilota kluzáku, v jaké je situaci, provedl úhybný manévr doprava, ve snaze uvolnit prostor pro bezpečné přistání kluzáku na RWY 11.

V této fázi letu se kluzák nacházel vlevo od osy za vlečným UL letounem a poloha kluzáku byla v tento okamžik vůči vlečnému UL letounu tak nepříznivá, že měl pilot kluzáku vypnout vlečné lano. Přerušení letu v této fázi letu by umožnilo pilotovi kluzáku bezpečně přistát před sebe na RWY 11. Pilot kluzáku však lano nevypnul a aerovlek pokračoval v relativně strmém stoupání na malé rychlosti. Kluzák letěl výrazně pod vrtulovým vírem a tah vlečného lana negativně ovlivňoval jak let kluzáku, tak i vlečného UL letounu. Vertikální složka tahu vlečného lana táhla zadní část vlečného UL letounu směrem dolů. Z tohoto důvodu se pilotovi vlečného UL letounu v průběhu stoupání nepodařilo zmenšit úhel náběhu a následně zvýšit rychlost aerovleku na požadovanou. A proto, když zahlédl kluzák v levém ostrém náklonu, provedl okamžité vypnutí vlečného lana od vlečného UL letounu. Kluzák z výšky cca 50 m nad letištem přešel do pádu a v levé vývrtce narazil do země. Vlečný UL letoun po získání rychlosti pokračoval v letu po okruhu a následně bezpečně přistál na RWY 11 LKHB.

Obr. 5 - Aerovlek ve strmém stoupání v čase 10:12:45
