CZ-19-0705

ZÁVĚREČNÁ ZPRÁVA

**o odborném zjišťování příčin letecké nehody
kluzáku ASW-19 B
poznávací značky OK-2233
na letišti Havlíčkův Brod
ze dne 11. srpna 2019**

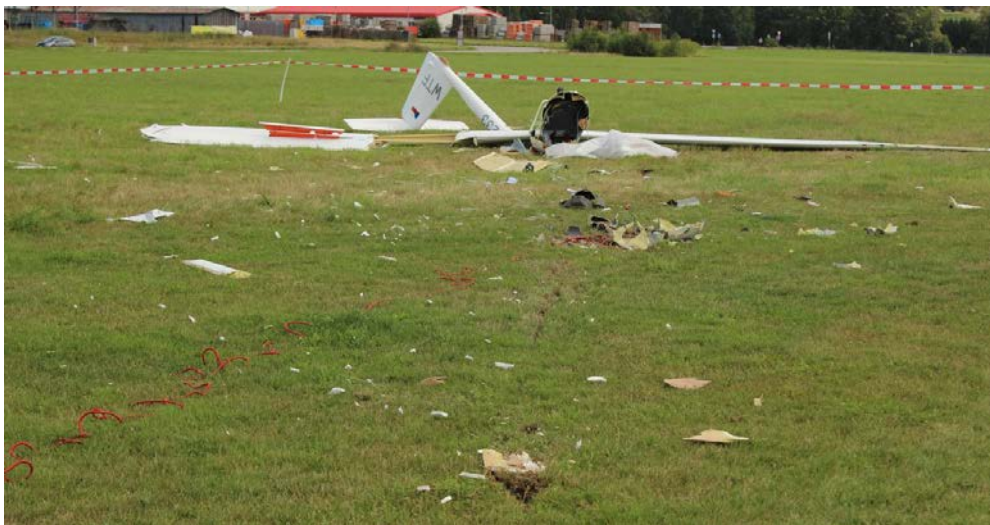
Kluzák byl nárazem do země zcela zničen.

Obr. 1 - Trosky kluzáku ASW-19 B

Ze stop na místě a stavu trosek vyplynulo, že kluzák dopadl v poloze téměř kolmo k zemi a v levém náklonu. První narazil na zem konec levé poloviny křídla, následoval náraz a destrukce přední části trupu s pilotní kabinou. Po odrazu a dopadu trosek na záda došlo ke zlomení ocasní části trupu. Jednotlivé významné konstrukční prvky, které se od kluzáku oddělily při nárazu do země, se nacházely jak v těsné blízkosti, tak i v nedalekém okolí vraku, v prostoru cca 35 x 25 m. v tomto prostoru se nacházelo i vlečné lano v poloze, z které bylo zřejmé, že bylo až do nárazu spojeno s kluzákem.

Pravá polovina křídla byla celistvá, poškozená v místě brzdící klapky. Zbytek byl celistvý s viditelnými trhlinami potahu náběžné a odtokové hrany v oblasti pravého křídélka. Pravé křídélko bylo zlomené na dvou místech.

Podrobná prohlídka se uskutečnila v místě jejich uložení. Ze zničené předě kluzáku, pilotní kabiny a centroplánu se zachovaly pouze fragmenty spodní části a boků roztržité poloskořepinové konstrukce. Rám překrytu kabiny byl zdeformovaný se zbytky organického skla. Střední část trupu – kus konstrukce pod a za centroplánem v délce cca 2 m byla na několika místech podélně prasklá. Zadní část trupu byla rozlomená na dva kusy v místě poznávací značky. Ocasní plochy byly celistvé bez významného poškození. Viditelné trhliny potahu byly ve střední části náběžné hrany vodorovného stabilizátoru. Pravá polovina křídla byla značně poškozena v místě náběžné hrany, ale zůstala v celku. Pravé křídélko bylo vytrženo z pantů a na dvou místech zlomeno. Levá polovina křídla byla zcela zničena, zlomená ve dvou místech. Levé křídélko bylo vytrženo z pantů a zlomeno ve dvou místech. Mechanismus vypínače vlečného lana nebyl poškozen a byl funkční.

- veškerá poškození byla způsobena nárazem kluzáku do země.

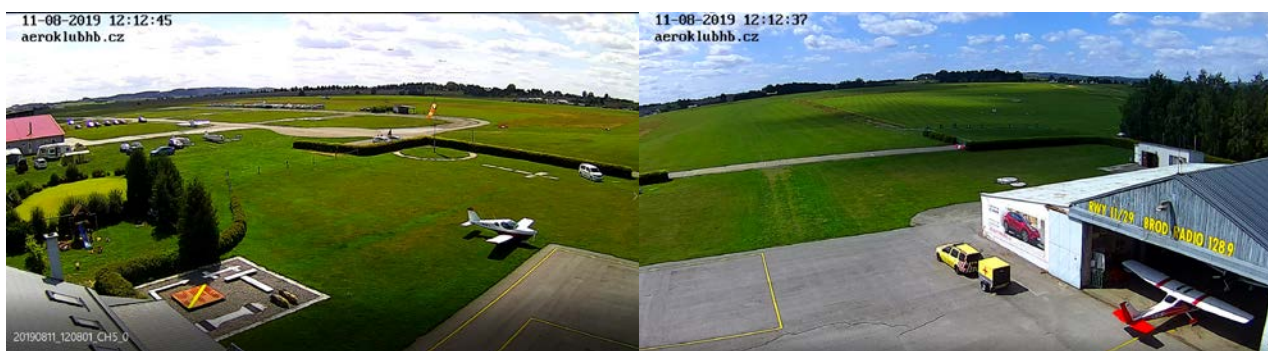
| 12:12:59 | Kluzák byl v extrémním levém náklonu se sklonem předě k zemi. |
| 12:13:03 | Náraz kluzáku do země. |

Obr. 4 - Záběr bezpečnostní kamery (vlevo směr na jihovýchod, vpravo na jihozápad)

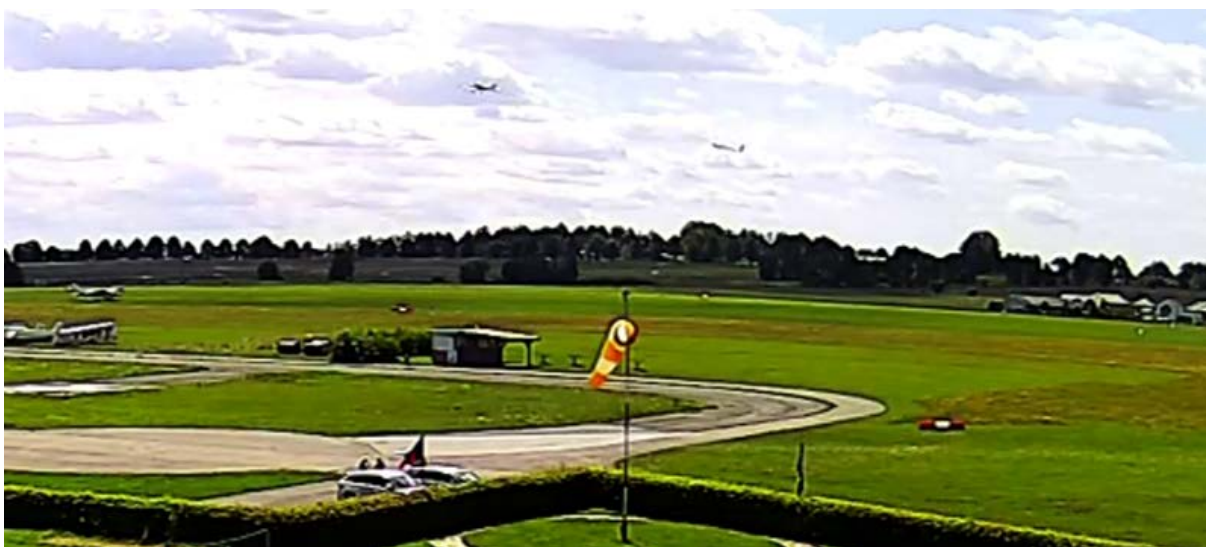
Ihned po odpoutání kluzáku došlo k jeho vyplavání do větší výšky. Pilot na vzniklou situaci reagoval potlačením řídicí páky a kluzák se dostal do požadované výšky, ale zároveň došlo k nárůstu jeho rychlosti a změny polohy vůči vlečnému UL letounu. Takto provedený manévr způsobil prověšení vlečného lana a ztrátu kluzáku ze zorného pole pilota vlečného UL letounu. Vlečný UL letoun přešel po krátkodobém odlehčení samovolně do stoupání, a jeho pilot po ztrátě vizuálního kontaktu s kluzákem a na základě pocitu uvolnění tahu vlečného lana vyhodnotil situaci jako by došlo k vypnutí kluzáku. Bez dotazu na pilota kluzáku, v jaké je situaci, provedl úhybný manévr doprava, ve snaze uvolnit prostor pro bezpečné přistání kluzáku na RWY 11.

V této fázi letu se kluzák nacházel vlevo od osy za vlečným UL letounem a poloha kluzáku byla v tento okamžik vůči vlečnému UL letounu tak nepříznivá, že měl pilot kluzáku vypnout vlečné lano. Přerušení letu v této fázi letu by umožnilo pilotovi kluzáku bezpečně přistát před sebe na RWY 11. Pilot kluzáku však lano nevypnul a aerovlek pokračoval v relativně strmém stoupání na malé rychlosti. Kluzák letěl výrazně pod vrtulovým vírem a tah vlečného lana negativně ovlivňoval jak let kluzáku, tak i vlečného UL letounu. Vertikální složka tahu vlečného lana táhla zadní část vlečného UL letounu směrem dolů. Z tohoto důvodu se pilotovi vlečného UL letounu v průběhu stoupání nepodařilo zmenšit úhel náběhu a následně zvýšit rychlost aerovleku na požadovanou. A proto, když zahlédl kluzák v levém ostrém náklonu, provedl okamžité vypnutí vlečného lana od vlečného UL letounu. Kluzák z výšky cca 50 m nad letištěm přešel do pádu a v levé vývrtce narazil do země. Vlečný UL letoun po získání rychlosti pokračoval v letu po okruhu a následně bezpečně přistál na RWY 11 LKHB.

Obr. 5 - Aerovlek ve strmém stoupání v čase 10:12:45
