ÚSTAV PRO ODBORNÉ ZJIŠŤOVÁNÍ
PŘÍČIN LETECKÝCH NEHOD
Beranových 130
199 01 PRAHA 99

CZ-19-0776

ZÁVĚREČNÁ ZPRÁVA

**o odborném zjišťování příčin vážného incidentu
letounu Boeing B737-800, poznávací značky OK-TVO
letu TVS1125 z LGSM do LKPR
ze dne 22. srpna 2019**

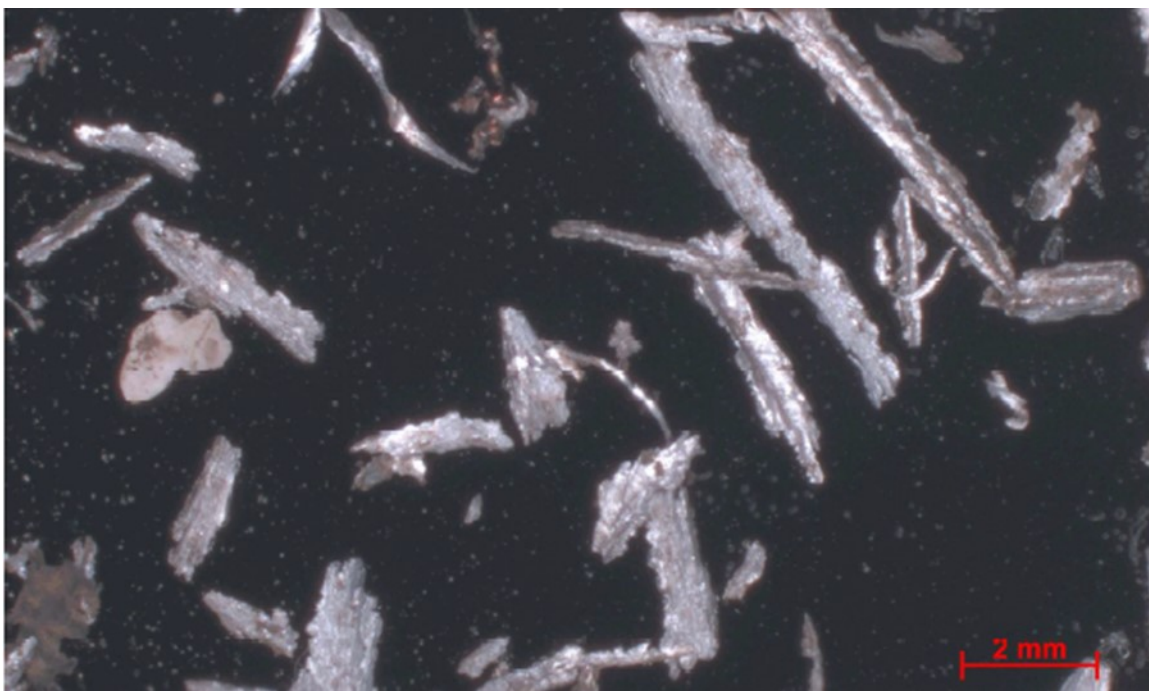
Filtr byl kontaminován třískami a fragmenty o velikosti 1 až 10 mm v počtu vyšším než 100 ks. Analýza třísek určila materiálové složení: hliník-měď-hořčík (AlCuMg) a slitina hliníku a silikonu (AlSi). Mimo zmíněné třísky a fragmenty filtr nevykazoval jiné abnormality. Hlavní palivový filtr nebyl shledán jako původce závady palivového čerpadla vedoucího k selhání motoru.

Obr. 7 Fragments zachycené hlavním palivovým filtrem

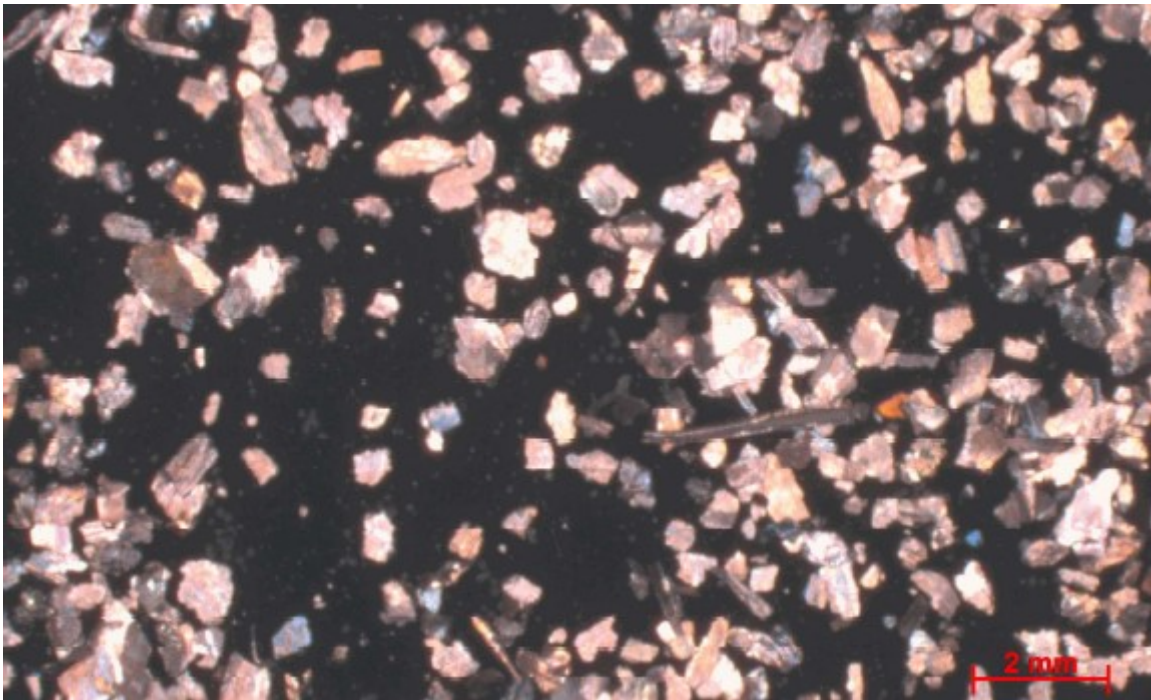
Filtr byl kontaminován šupinami o velikosti 0,5 až 1,5 mm v počtu vyšším než 100 ks. Všechny analyzované fragmenty obsahovaly slitinu mědi a odpovídaly slitině mědi, cínu a olova (CuSnPb). Mimo zmíněné třísky a fragmenty filtr nevykazoval jiné abnormality. Filtr palivové trysky nebyl shledán jako původce závady palivového čerpadla vedoucího k selhání motoru.

Obr. 8 Fragments zachycené filtrem palivové trysky

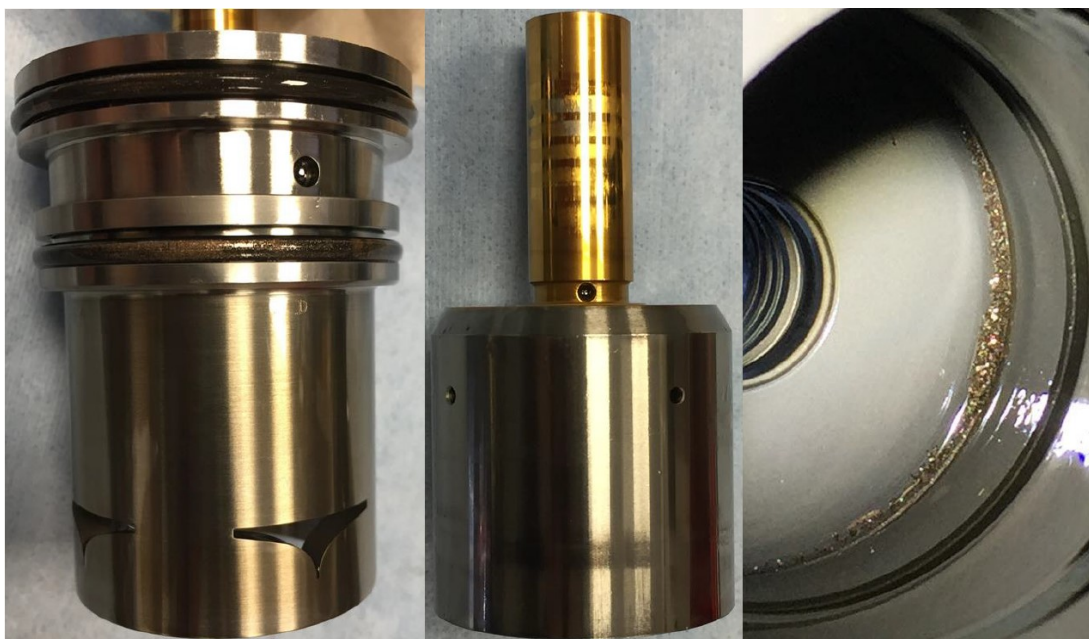
Celá HMU byla kompletně rozebrána. Na všech částech HMU byla nalezena vysoká kontaminace bronzově zbarvenými třískami a fragmenty. Tato vysoká kontaminace výrazně ovlivňovala, až zamezovala, činnost jednotlivých pohyblivých částí HMU a tím funkčnost celé hydromechanické jednotky. Toto dokumentuje i tlakový/uzavírací ventil, který byl nalezen v uzavřené pozici a silně kontaminován bronzově zbarvenými třískami a fragmenty. Z toho důvodu byl píst ventilu „lepkavý“ a těžce demontovatelný.

Obr. 9 Uzavírací ventil byl v uzavřené pozici s omezenou funkcí z důvodu kontaminace.

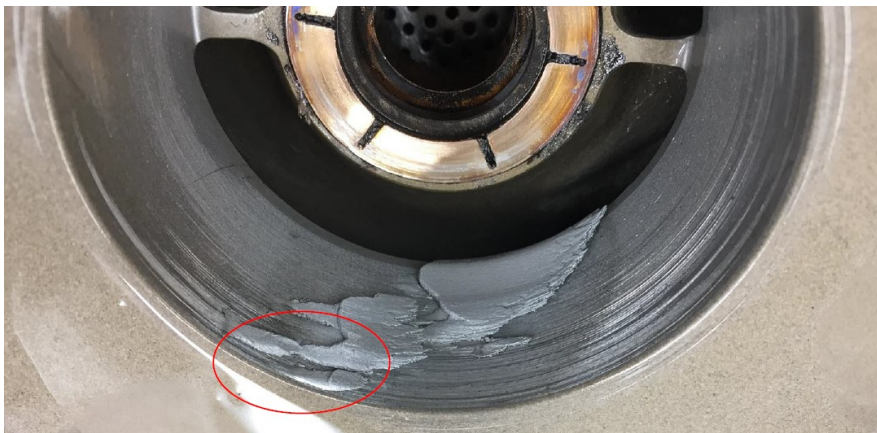
Palivové čerpadlo bylo kontaminováno třískami a fragmenty o velikosti 1 až 10 mm v počtu vyšším než 100 ks. Analýza třísek určila materiálové složení: hliník-měď-hořčík (AlCuMg) a slitina hliníku a silikonu (AlSi). Z čerpadla vyjmutý další kontaminační materiál vykazoval toto materiálové složení: měď (Cu) ve slitině se stopami niklu (Ni) a olova (Pb), uhlíku (C), fluoru (F) a hliníku (Al). Rotační část čerpadla vykazovala opotřebení třením na sucho. Vločkovitý fragment, vyjmutý z lopatek Impelleru, vykazoval materiálové složení hliníkové slitiny s cca 10 % silikonu. Skříň čerpadla vykazovala stopy po tření s rotující částí čerpadla – Impelleru. Třísky odebrané ze skříně vykazovaly materiálové složení Impelleru. Na skříně čerpadla byly také nalezeny stopy nataveného kovu dokazující vysoké provozní teploty způsobené pravděpodobně chodem „na sucho“, tedy bez paliva jako lubrikantu.

Obr. 10 Stopy nataveného kovu ve skříně čerpadla.

Nálezy na hlavním palivovém čerpadle vypovídají o provozu čerpadla bez přístupu paliva, které při normálním provozu funguje jako lubrikant. Chodem čerpadla „na sucho“ se dá dobře vysvětlit poškození palivového čerpadla a současně s tím i následná kontaminace, takto vytvořenými třískami a fragmenty, ostatních komponentů palivové soustavy motoru. Tím postupně došlo k výraznému omezení funkčnosti celého palivového systému, které následně vedlo k selhání motoru.

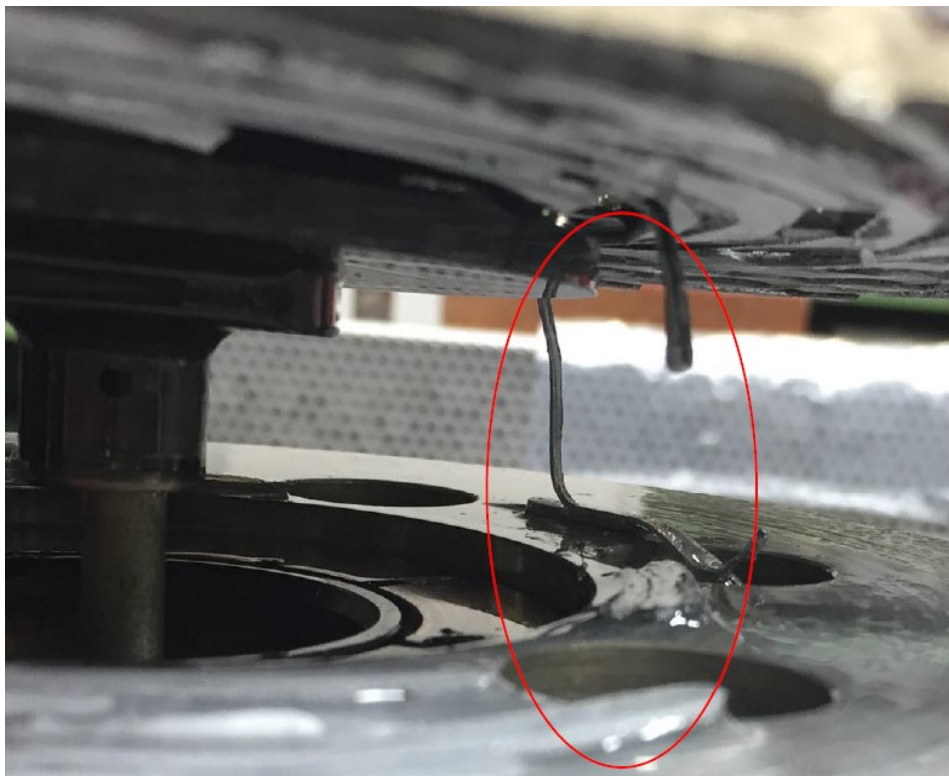
Obr. 11 Při demontáži Impelleru bylo zaznamenáno částečné svaření se stěnou skříňě čerpadla.

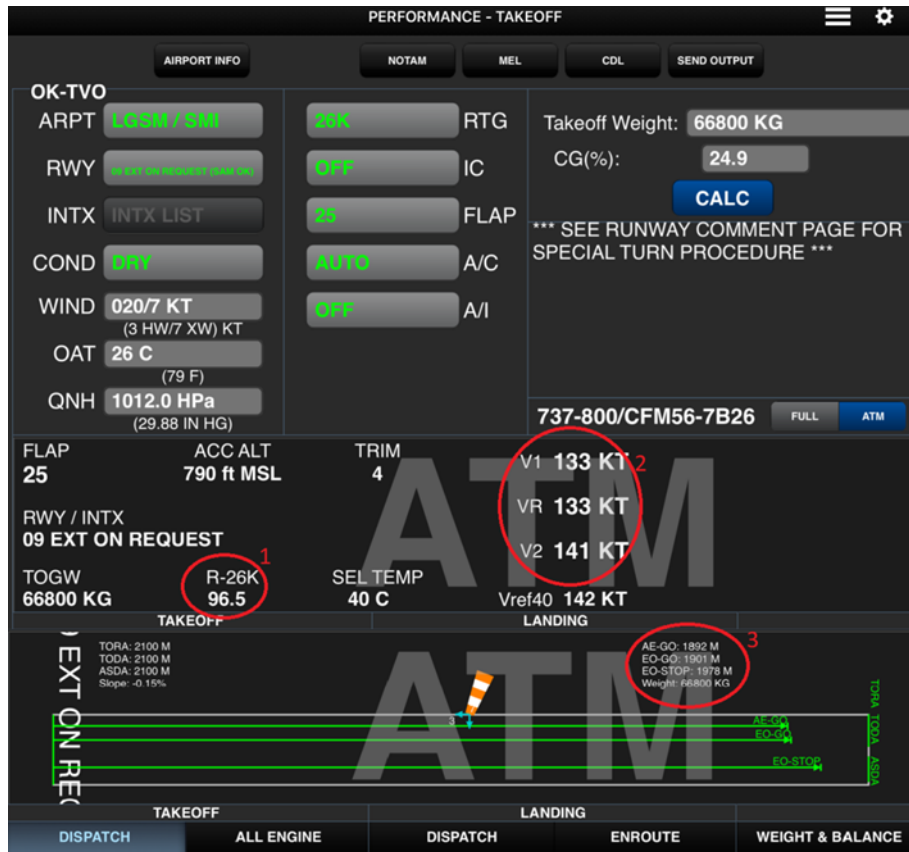
V případě vysazení motoru při vzletu a snížených otáčkách N1 o 1,5 % pracujícího motoru je jisté, že vypočtené hodnoty ASDA a EO-STOP by neodpovídaly reálným hodnotám ASDA a EO-STOP. Menší výkon pracujícího motoru č.1 o 1,5 % by v případě vysazení motoru č.2 vedl k zákonitému posunutí V1 a Vr, která by mohla vést k dosažení EO-STOP 2100 m. Posádka by ztratila 122 m rezervy v případě přerušení vzletu. Jakékoliv zaváhání do rychlosti V1, nebo pomalá reakce PIC při přerušení vzletu, by tím pádem vedla k tomu, že by letoun překročil vypočtené limity (červený kruh - 3). Letoun by tak mohl vyjet z dráhy, nebo by mohl v případě rotace provézt vzlet za hranicí 2100 m a nedodržel by bezpečnou vzdálenost od překážek.

Obr. 15 Data kalkulovaná FMS pro vzlet
