ÚSTAV PRO ODBORNÉ ZJIŠŤOVÁNÍ
PŘÍČIN LETECKÝCH NEHOD
Beranových 130
199 01 PRAHA 99

CZ-20-0109

ZÁVĚREČNÁ ZPRÁVA

**o odborném zjišťování příčin letecké nehody
letounu Extra EA 300L
poznávací značky OK-XTR
na LKMT ze dne 27. února 2020**

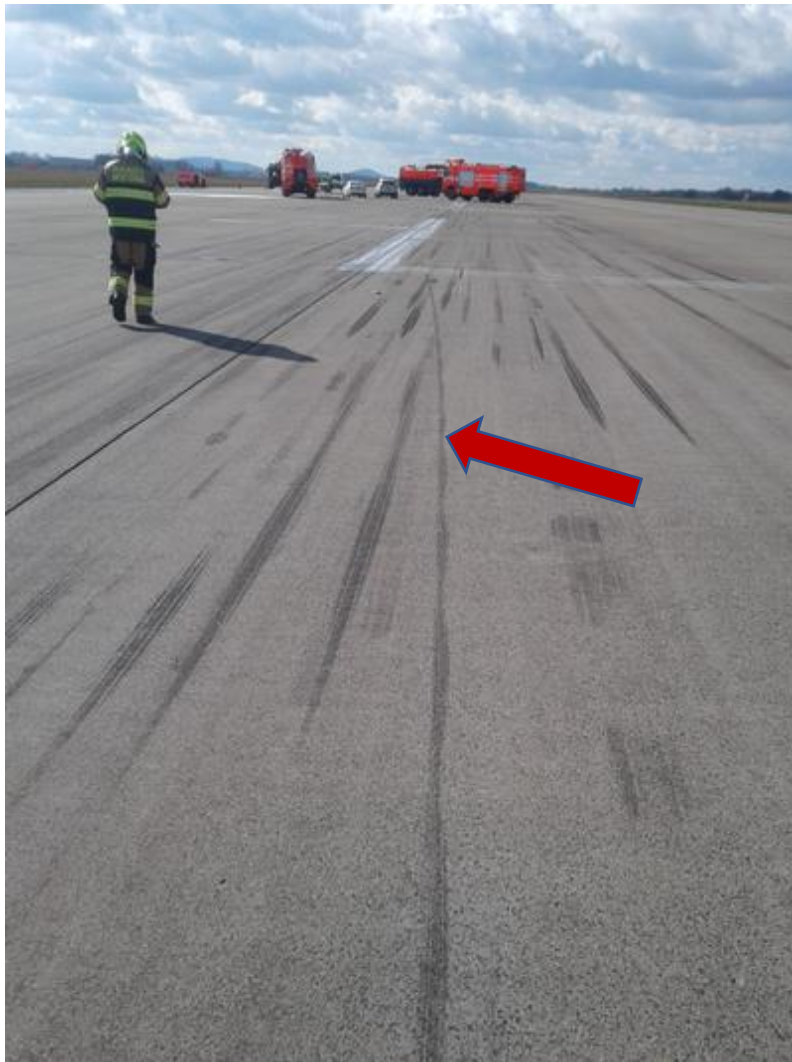
Místo letecké nehody se nacházelo na dráze v místech mezi TWY A a TWY B. Po kontaktu s dráhou pokračoval letoun cca 150 m, než zastavil. Stopy na povrchu dráhy viz Obr č. 1.

Obr. č. 1. Stopy na RWY

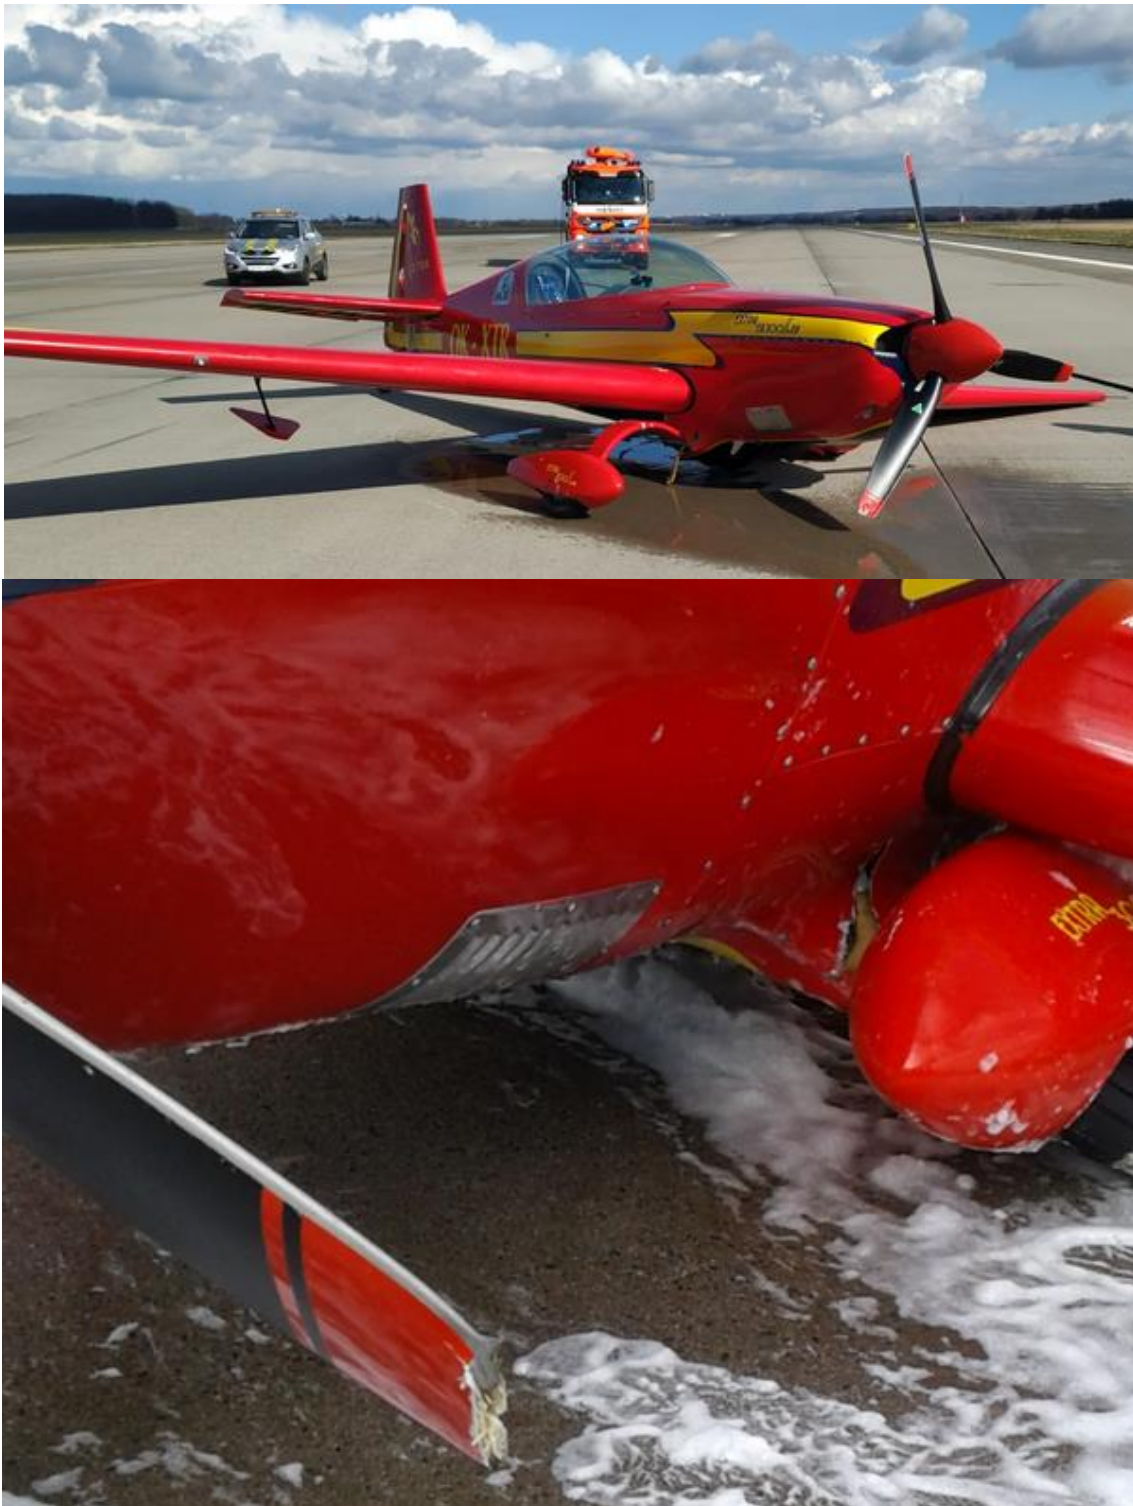
Letoun byl významným způsobem poškozen. Poškození zahrnovalo zejména spodní část trupu včetně konstrukce uložení podvozku v trupu, proražení akrobatické nádrže, dále poškození pravé a levé podvozkové nohy, pohonné jednotky, vrtule, levé poloviny křídla. Škoda na místě letecké nehody nevznikla.

Obr č. 2. Poškození letounu

Pilot vylétával palivo přibližně 1:20 h a následně za plné pohotovosti HZS provedl přistání na RWY 22. Levá podvozková noha, která byla poškozena při nácviku letného přistání, neunesla po dosednutí zatížení a došlo k její destrukci. Levá podvozková noha prorazila akrobatickou nádrž, ze které uniklo malé množství paliva. Následně se letoun naklonil na levou stranu a došlo ke kontaktu konce levé poloviny křídla a vrtule s dráhou. Poté co letoun zastavil, přibližně po 5-10 min došlo samovolně ke kolapsu i pravé podvozkové nohy.
