CZ-20-0315

ZÁVĚREČNÁ ZPRÁVA

**o odborném zjišťování příčin letecké nehody
kluzáku L 13 A Blaník
poznávací značky OK-9722,
u obce Rousměrov ze dne 28. 6. 2020**

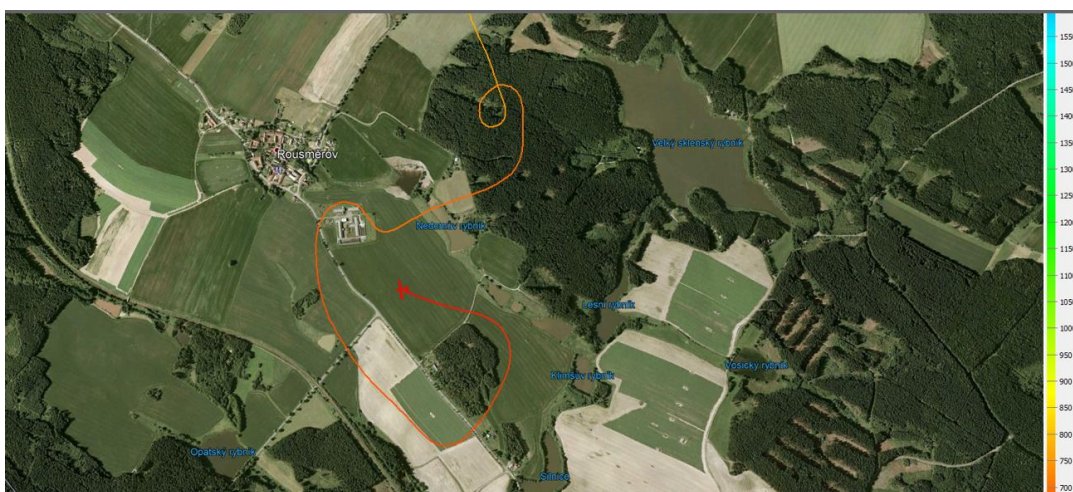
Ve výšce cca 120 m AGL zahájil manévr přistání na pole podél komunikace č. 37 mezi obcemi Rousměrov a Sklené nad Oslavou. Třetí okružovou zatáčku začal točit v cca 86 m AGL. Finální přiblížení kurzem 288° prováděl z výšky cca 30 m AGL při rychlosti cca 106 km·h⁻¹, kterou před dosednutím do vysokého obilí snížil na 88 km·h⁻¹. Dosednutí pilot hodnotil slovy: *"Dosednutí proběhlo na nízké rychlosti v horizontální poloze letadla. Nedošlo k zachycení křídla o porost ani k hodinám, dosednutí hlavního podvozku bylo také plynulé."*

Obrázek č. 1 – Zákres úseku trajektorie letu kluzáku v době od 13:14:50 do přistání.

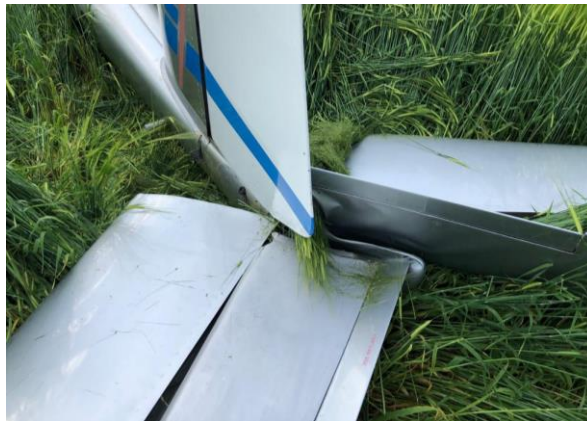
Kluzák byl poškozen nárazem vodorovné ocasní plochy do vysokého porostu obilí v průběhu přistání. Vodorovná ocasní plocha je zničená, na zadní koncové části trupu bylo zjištěno poškození velkého rozsahu v oblasti přepážek č. 15 a zadní odklopné části.

Obrázek č. 2 Poškození VOP a koncové části trupu kluzáku L 13 A Blaník po přistání do terénu.

- Měl platné osvědčení letové způsobilosti.
- Měl platné pojištění zákonné odpovědnosti.
- V průběhu předcházejícího provozu po roční prohlídce nebyly v deníku údržby uvedeny žádné závady.
- Byl poškozen působením sil při nárazu VOP do vysokého obilí v místě přistání.

Příčinou letecké nehody byl náraz vodorovné ocasní plochy do vysokého porostu obilí v průběhu přistání do terénu.

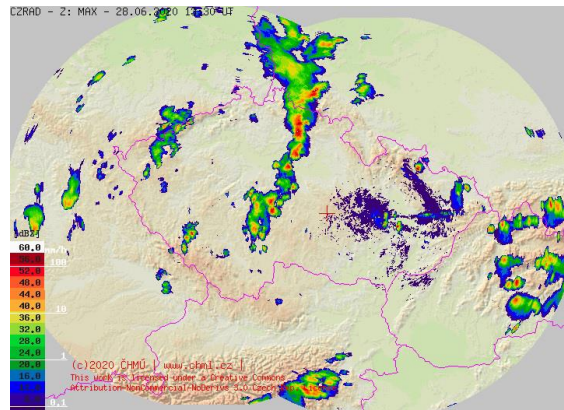
Obrázek č. 3 Radarový snímek z 28. 6. 2020 (13:30 UTC). Červeným křížem je vyznačeno místo přistání kluzáku.

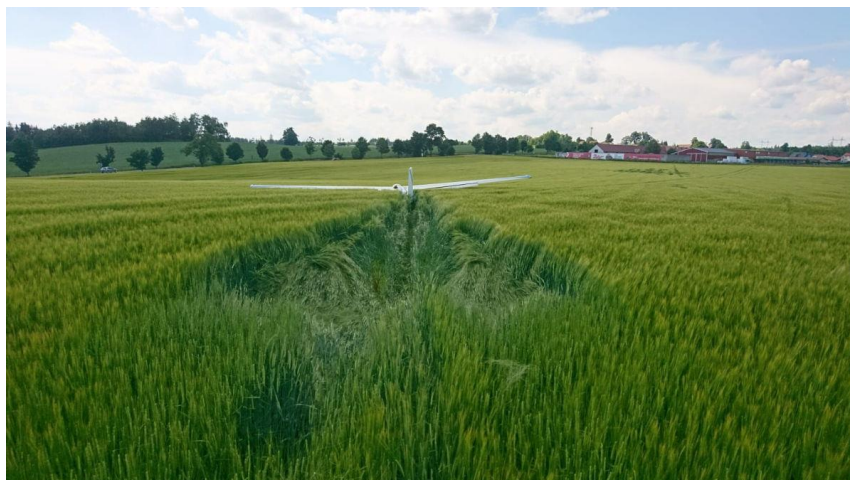
K letecké nehodě došlo na poli s vysokým porostem ječmene, v prostoru podél komunikace č. 37 mezi obcemi Rousměrov a Sklené nad Oslavou. Nadmořská výška místa letecké nehody byla 560 m. Poškození kluzáku jsou detailně popsána v nálezovém listu vypracovaném opravárenskou organizací.

Obrázek č. 4 Kluzák L 13 A Blaník poznávací značky OK-9722 po přistání do terénu.
