CZ-20-0230

ZÁVĚREČNÁ ZPRÁVA

**o odborném zjišťování příčin letecké nehody
kluzáku DG-100 G ELAN
poznávací značky OK-2620,
cca 720 m S LKBE, dne 21. 5. 2020**

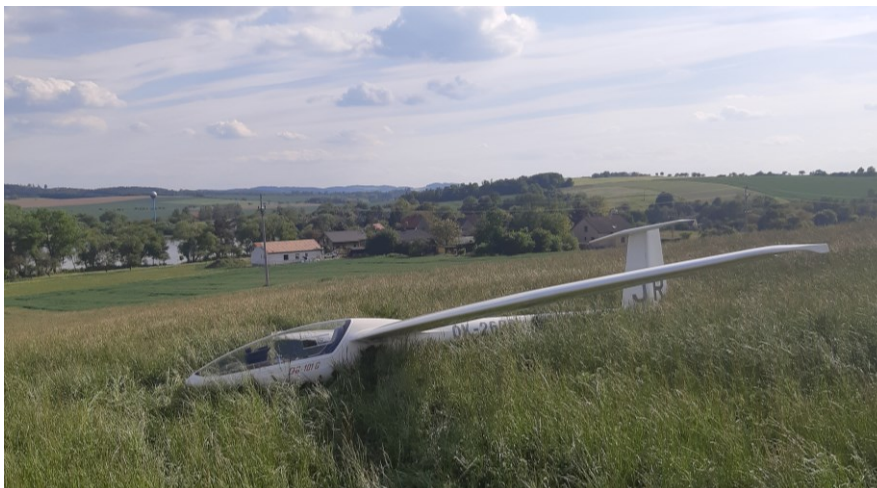
K letecké nehodě došlo na svahu s vysokým porostem trávy, v místě cca 720 m jižně od ARP LKBE. Nadmořská výška místa letecké nehody byla 408 m. Poloha kluzáku při přistání byla 49°44'03,46" N a 14°38'43,40" E.

Obrázek č. 1 Kluzák poznávací značky OK-2620 po přistání do terénu.

- Měl platné osvědčení letové způsobilosti.
- Měl platné pojištění zákonné odpovědnosti.
- Nebyl poškozen působením sil při nárazu při přistání do terénu.

Příčinou letecké nehody byl tvrdý náraz při přistání do terénu.
