CZ-20-0190

ZÁVĚREČNÁ ZPRÁVA

**o odborném zjišťování příčin letecké nehody
letounu Zlín Z-526 F poznávací značky OK-EHO
na LKHN dne 21. dubna 2020**

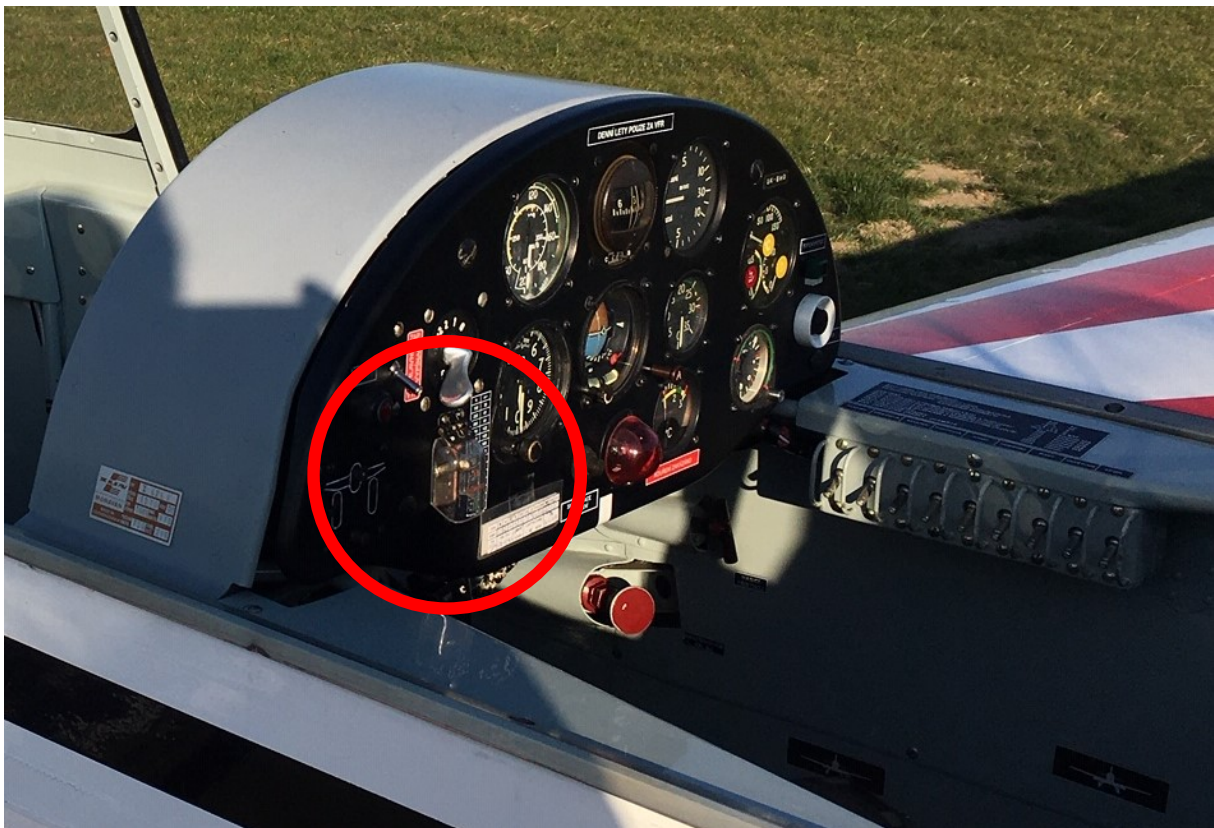
Obr. č. 1. Přepínač ovládání podvozku v poloze „ZASUNUTO“.

Pilot kluzáku vypnul vlečné lano, provedl úhybný manévr vlevo a bezpečně přistál na dráze. Po přistání došel k letounu Zlín Z-526 F, kde vyfotil polohu přepínače ovládání podvozku (pod krytkou) v poloze „ZASUNUTO“.

Při poloze přepínače ovládání podvozku v poloze "ZASUNUTO", v důsledku odlehčení podvozku po vysunutí pístnice tlumiče, sepnul koncový spínač na pravé podvozkové noze. Jeho sepnutím se propojil elektrický obvod a došlo k zasouvání podvozku, které provádí elektrická vzpěra průběžnou hřídelí.

Příčinou letecké nehody byla nesprávná činnost pilota, který po vstupu do kabiny omylem přepnul přepínač ovládání podvozku do polohy "ZASUNUTO".

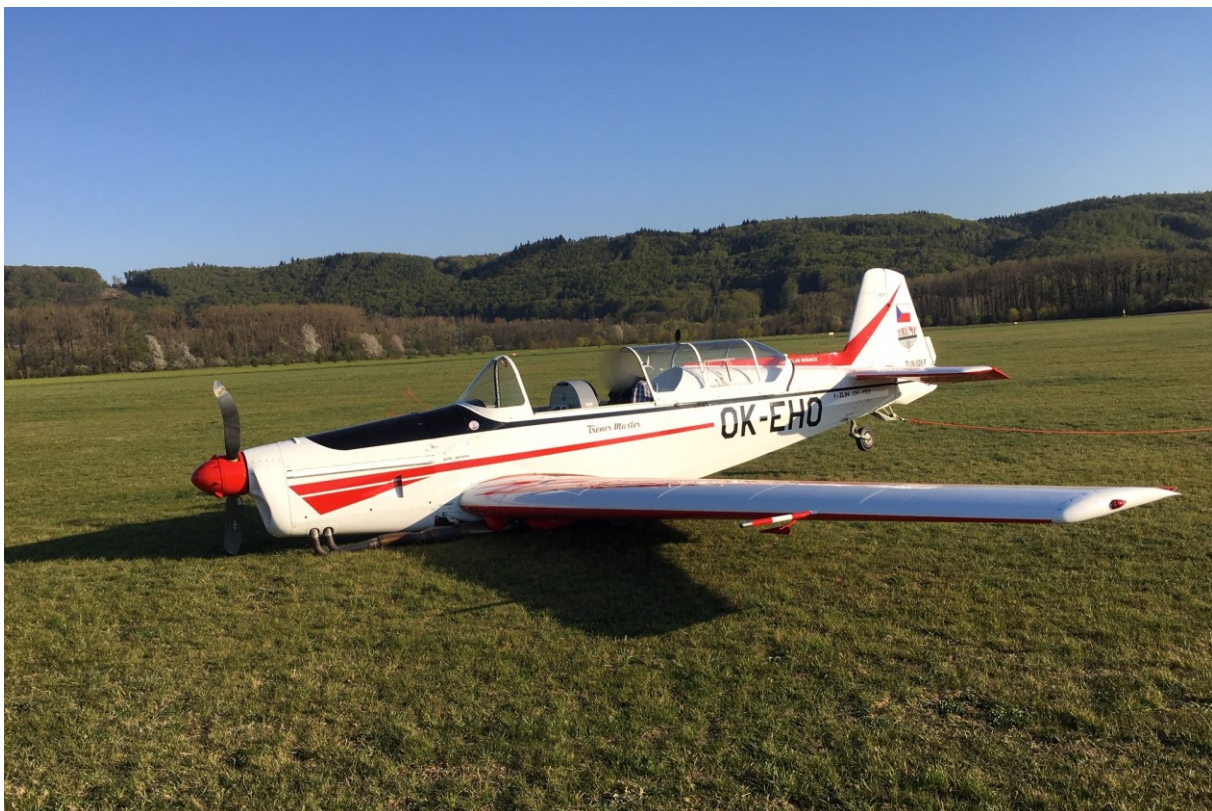
Na vlečném letounu bylo zjištěno poškození velkého rozsahu. Došlo k poškození spodní části letounu včetně konstrukce trupu, levé podvozkové nohy, motoru, listů vrtule a levé poloviny křídla. Poškození letounu jsou detailně popsána v nálezovém listu vypracovaném schválenou organizací údržby ZLÍN-AVION SERVICE AMO CZ.145.0027.

Obr. č. 2. Letoun Zlín Z-526 F na místě letecké nehody.

- měl platné Osvědčení kontroly letové způsobilosti a byl způsobilý k letu,
- měl platné pojištění odpovědnosti za škodu,
- poškození letounu bylo způsobeno nárazem do země s následným přenosem sil do konstrukce trupu a podvozku.

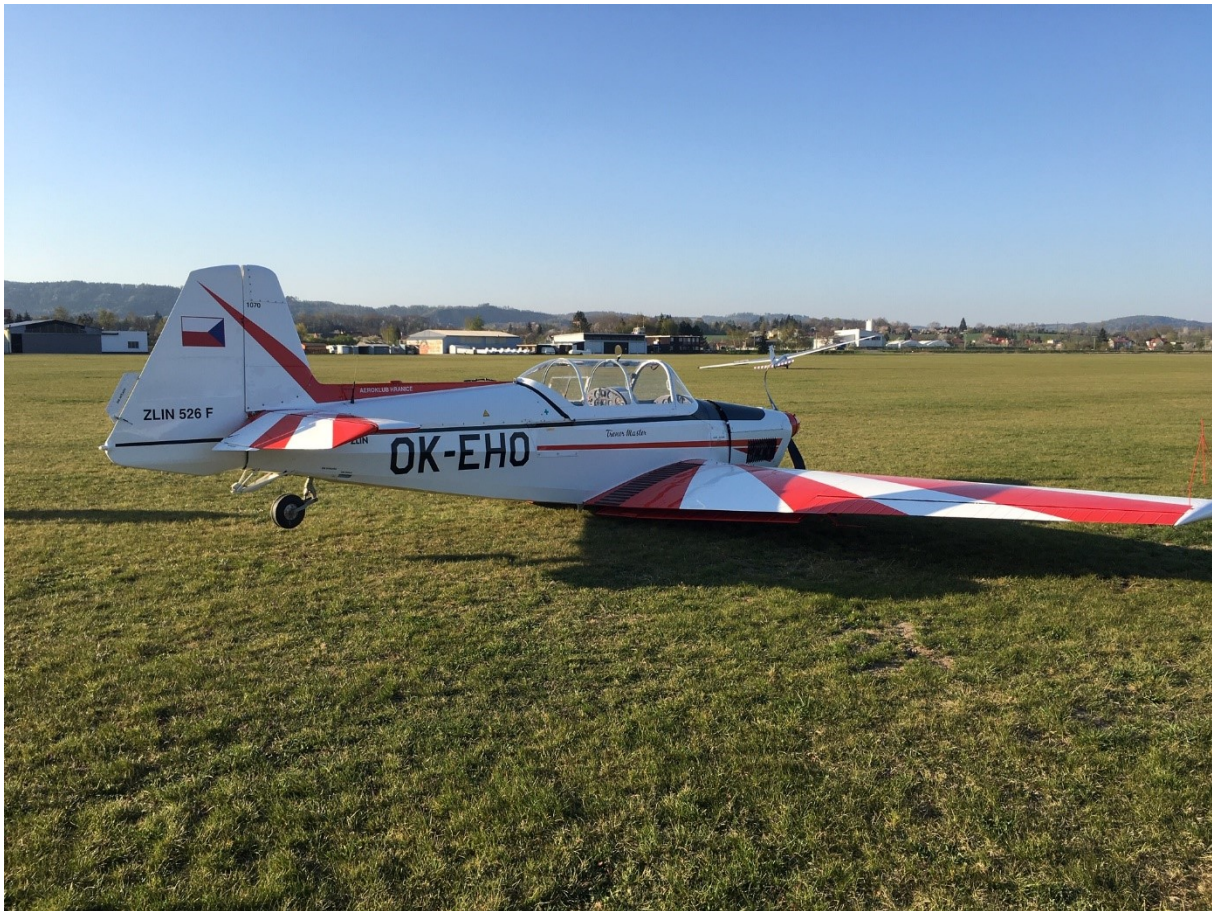
K události došlo v ose RWY 05 travnaté plochy letiště Hranice ve vzdálenosti cca 85 m od prahových značek. Nadmořská výška místa letecké nehody byla 241 m. Další škody nebyly hlášeny.

Obr. č. 4. Letoun Z-526 F s kluzákem L-13 po zastavení na travnaté ploše letiště.
