CZ-09-324

ZÁVĚREČNÁ ZPRÁVA

**o odborném zjišťování příčin letecké nehody
letadla Cessna F-152L,
poznávací značky OK-AVI,
u obce Chcebuz,
dne 6. 8. 2009.**

Praha
červen 2010

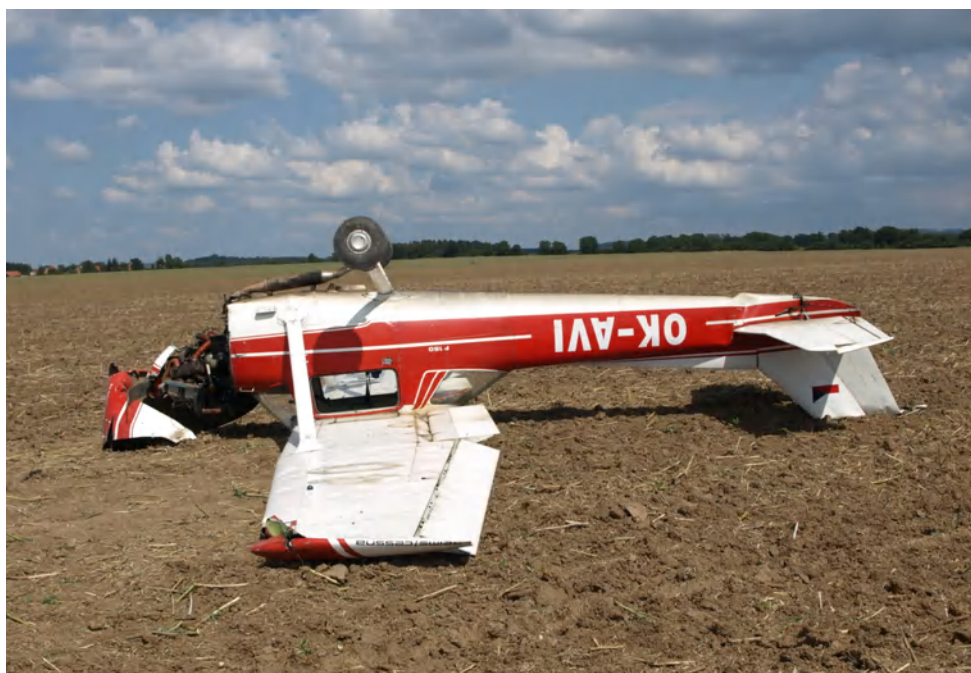
Vlivem nárazu přední podvozkové nohy do terénní nerovnosti a následným převrácením letounu přes vrtuli do polohy „na záda“ došlo k rozsáhlému poškození jednotlivých konstrukčních celků.

Obr. 1 Poloha letounu po nouzovém přistání

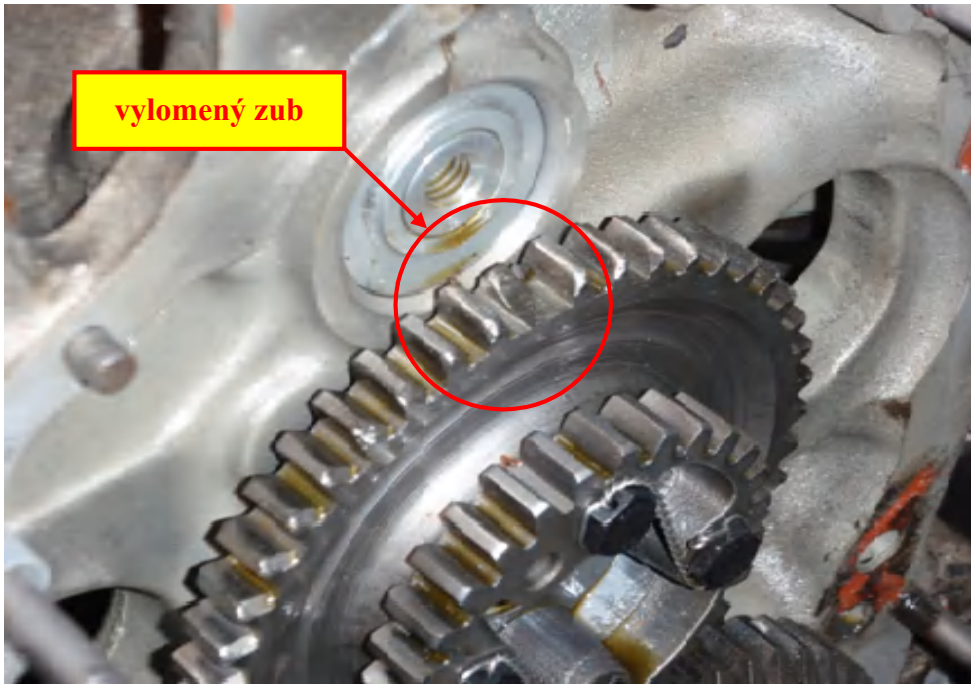
Po odstrojení motoru bylo provedeno jeho rozebrání. Při kontrole ozubených kol skříně náhonů bylo zjištěno vylomení jednoho zubu hnacího kola, přes které dochází prostřednictvím pastorku startéru k roztáčení motoru při jeho startování.

Obr. 2 Poškození hnacího kola klikového hřídele

Na základě zápisů v palubním deníku byl letoun provozován bez závad. Obdobně byl i nálezový protokol při poslední provedené prohlídce „200 hod“ bez podstatných závad. Zjištěné nesprávné vnější nastavení obou magnet mohlo mít pravděpodobně

vliv na vylomení zubu hnacího kola vzhledem k tomu, že zub byl vylomen silou působící ve směru otáčení kola při režimu startování motoru. Naopak na snížení výkonu motoru za letu by mělo pravděpodobně vliv až při dlouhodobějším používání motoru s takto nastavenými magnety, což se nepodařilo prokázat.

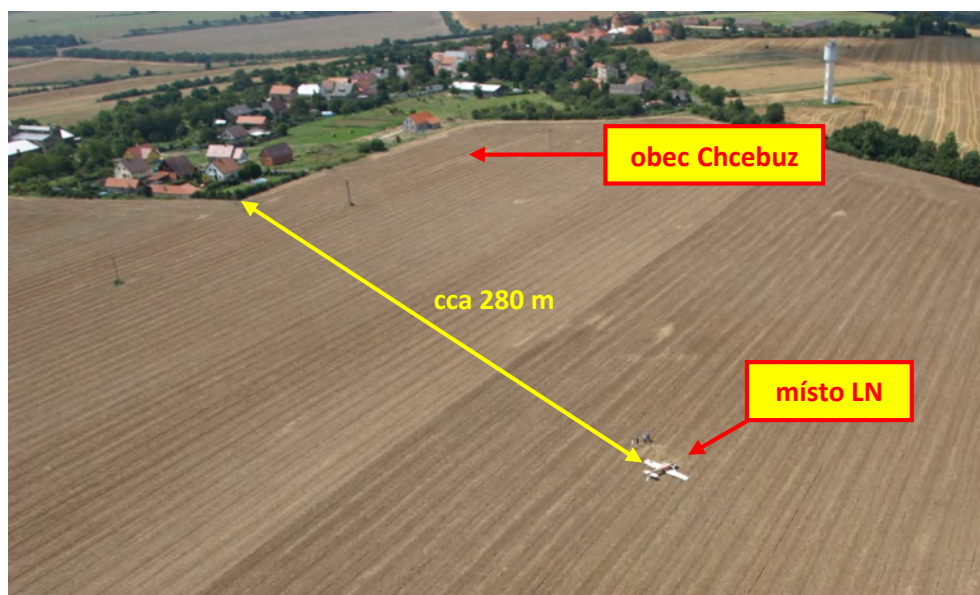
K letecké nehodě došlo na poli v místě vzdáleném přibližně 280 m od obce Chcebuz.

Obr. 3 Celkový pohled na místo letecké nehody

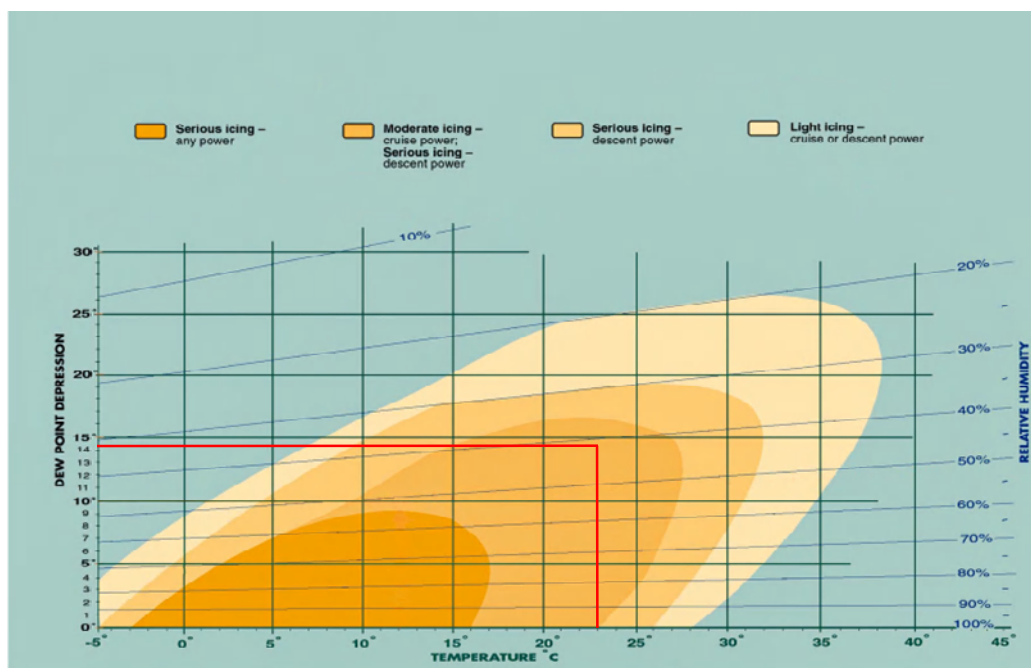
Meteorologické podmínky byly vyhovující k provedení letu VFR. Avšak je velmi pravděpodobné, že místní meteorologické podmínky, hlavně teplota vzduchu, rosný bod a vlhkost vzduchu vytvářely předpoklad pro vznik zamrznání karburátoru a tím snížení potřebného výkonu motoru k udržení ustáleného vodorovného letu.

Na Obr. 4 je graficky znázorněn široký rozsah podmínek a použitého výkonu motoru, které vedou ke tvorbě námrazy v sacím systému pístových motorů malých letadel.

Obr. 4 Grafické znázornění pravděpodobného vzniku námrazy v karburátoru

Z Obr. 4 vyplývá, že po dosažení hodnot teploty vzduchu 23°C a deficitu teploty 14,2°C do grafu se podmínky pro vznik námrazy v karburátoru nacházely v oblasti středního až vážného výskytu podle použitého výkonu motoru.
