ÚSTAV PRO ODBORNÉ ZJIŠŤOVÁNÍ
PŘÍČIN LETECKÝCH NEHOD
Beranových 130
199 01 PRAHA 99

CZ-20-0562

ZÁVĚREČNÁ ZPRÁVA

**o odborném zjišťování příčin letecké nehody
letadla Cessna C152, poznávací značky OK-GED,
500 m W od severního okraje obce Bořitov, okres Blansko,
ze dne 31. srpna 2020**

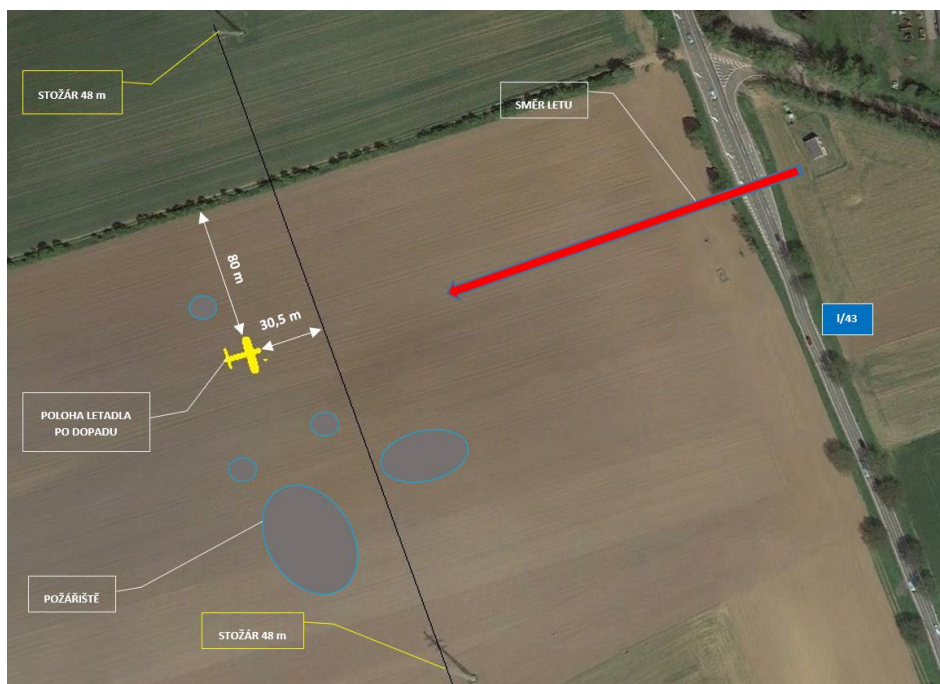
Obr. 2 – Plánek místa LN

Přiblížení probíhalo kurzem cca 260° .

Místem LN bylo posečené pole, strniště, uprostřed mezi dvěma stožáry vysokého napětí cca 500 m W od severního okraje obce Bořitov se souřadnicemi $49^\circ 25' 36,66''\text{N}$, $16^\circ 34' 40,14''\text{E}$. Nadmořská výška místa LN byla 330 m.

Letadlo zachytilo příďovým podvozkem o jeden vodič tohoto napětí ve výšce cca 30 m, který jej svým tahem strhl do střemhlavého letu. Letadlo zachycený vodič přetrhlo a následně dopadlo pod velkým úhlem na zem. Po dopadu se převrátilo na záda.

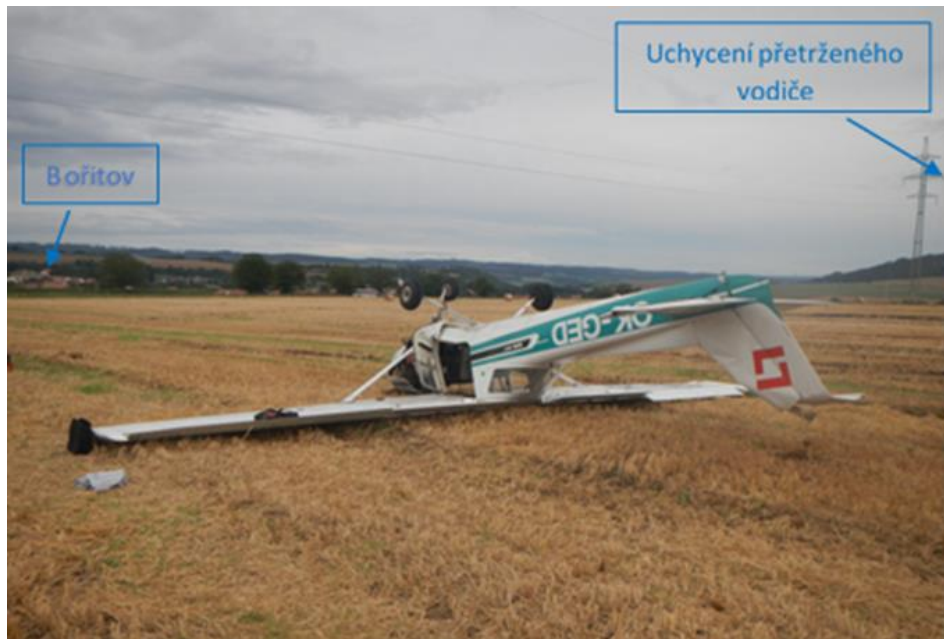
Obr. 3 – Letadlo na místě LN

Letadlo bylo při letecké nehodě zničeno.

Trosky letadla nebyly rozptýleny a ležely na místě letecké nehody.

- Oba členové posádky při výběru plochy pro nácvik nouzového přistání a následném manévru pro přiblížení na přistání přehlédli vodiče elektrického vedení vysokého napětí.

Provést teoretické a praktické přezkoušení instruktora pověřeným examínátorem ÚCL.
