CZ-20-0197

# ZÁVĚREČNÁ ZPRÁVA

**o odborném zjišťování příčin letecké nehody  
UL letounu Bristell ELSA  
poznávací značky OK-YAI 54  
na letišti Kyjov  
ze dne 24. dubna 2020**

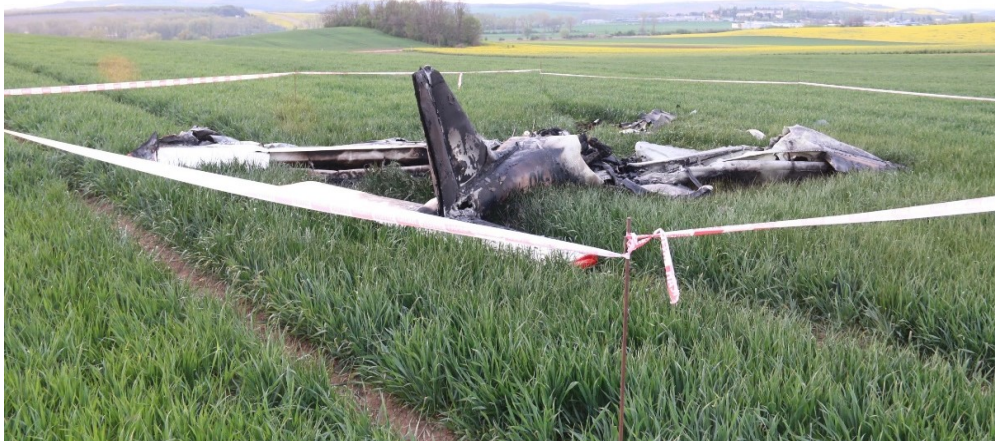
Ohořelé trosky UL letounu ležely v poloze na břiše, před směřovala na sever. Trosky včetně vyhořelého raketového motoru balistického záchranného padákového systému se nacházely na jednom místě v požářišti, které mělo přibližně kruhový tvar o průměru cca 8 m. Trosky, které se nacházely ve středu požářiště, byly z převážné většiny zničeny požárem. Ohořelé byly kovové části spolu s některými prvky ovládání řízení. Ohněm nebyly zničeny pouze konce levé a pravé poloviny křídla, zadní část trupu a přední podvozková noha. Severně před ohořelým trupem, ve vzdálenosti cca 4 m se nacházely úlomky vrtulových listů, části motorových krytů a ulomený příďový podvozek.

Obr. 5 - Trosky UL letounu na místě letecké nehody.

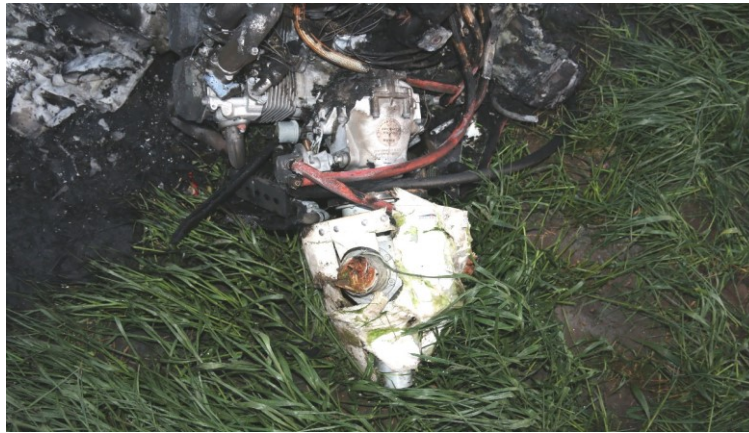
Při nárazu do země se vrtule UL letounu točila, všechny 3 listy byly utrženy u kořene listu. Bez přerušení byla zachována lanka a páka ovládní plynové přípusti, která se nacházela v poloze „plný plyn“. Palivové a olejové hadice, příruby karburátorů, plastové části motoru, kabeláže motoru, cívky zapalování byly značně poškozeny požárem. Vlastní blok motoru byl kompletní, částečně zničen požárem. Karburátory motoru byly odpadlé mimo motor (shořelé příruby), v jeho těsné blízkosti. Hlavní palivové čerpadlo bylo ulomené, ale zůstalo s kouskem palivové hadice na původním místě. Po jeho oddělení byla zjištěna přítomnost benzínu ve zbytku hadice i v palivovém čerpadle. Olejová nádrž byla odtržena ze svého úchyty a nacházela se za motorovou přepážkou. Celý výfukový systém byl nárazem deformován, ale byl kompletní. Elektrická instalace UL letounu byla požárem zničena. Konektory zapalovacích svíček byly poškozeny požárem.

Obr. 6 - Poškozená pohonná jednotka

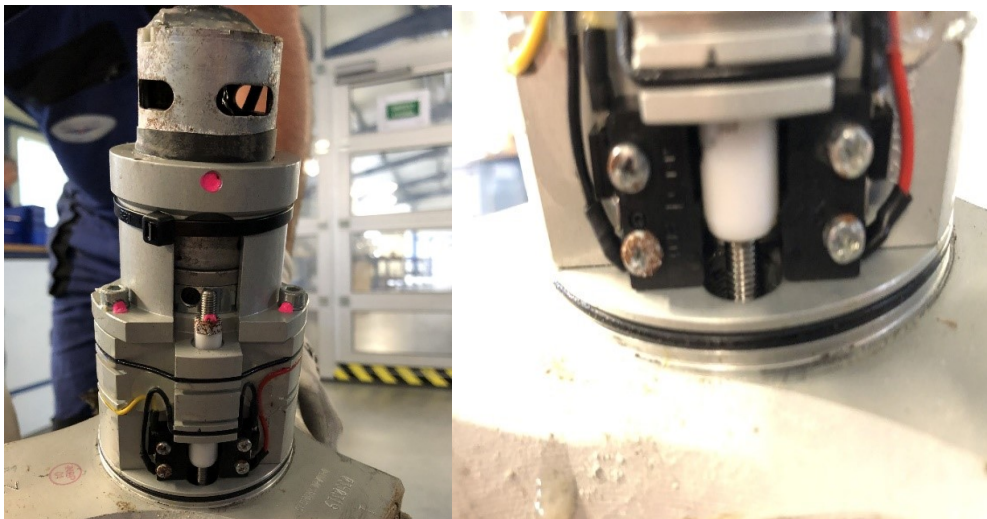
Obr. 7 - Detail elektromotoru vrtule s mikrosplínači pro nastavení malého úhlu vrtulových listů

Bylo zjištěno, že plastový jezdec, který ovládá mikrosplínače malého úhlu, byl v poloze minimálního úhlu. Z toho je zřejmé, že v okamžiku dopadu UL letounu na zem byla vrtule nastavena do správné polohy pro start UL letounu, tzn. na malém úhlu. Hodnota nastavení minimálního úhlu od výrobce je 17° a nastavení max. úhlu je 30°. Při kontrole bylo zjištěno,

že zajištění nastavovacího mechanismu malého úhlu barvou nebylo porušeno neodborným zásahem. Po demontáži vrtule z motoru byla vrtule připojena na montážní lavici a po připojení napětí 12 V bylo zjištěno, že vrtule je stále funkční, volně se přestavovala v plném rozsahu pracovních úhlů, a to i přesto, že byla značně poškozena nárazem do země. Provedená expertíza prokázala, že vrtulové listy byly nastaveny do správné polohy pro start letounu, tzn. na malém úhlu.

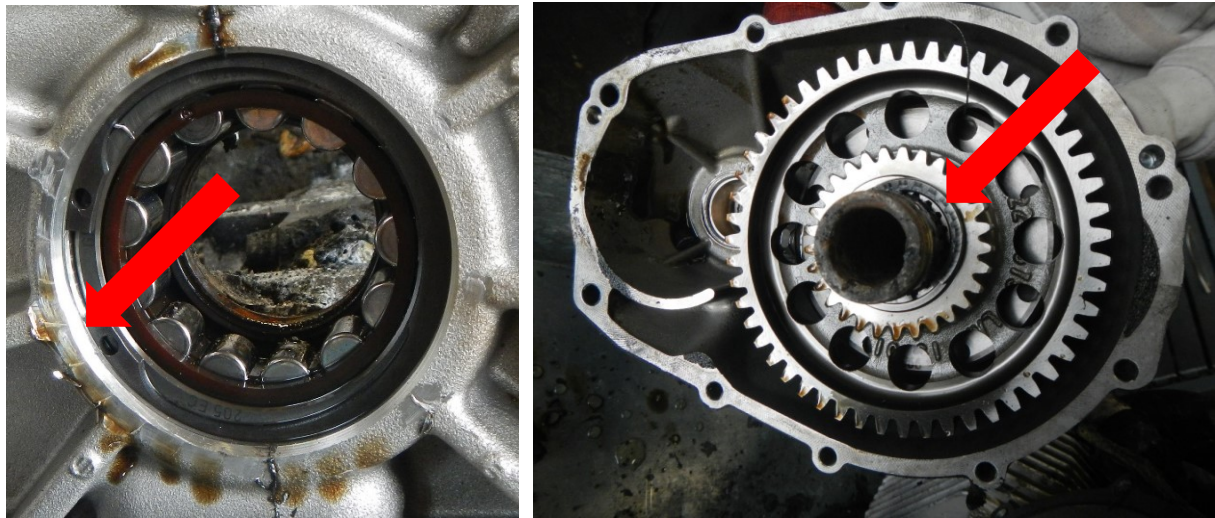
Reduktor byl kompletní a jeho uchycení k motoru bylo bez poškození. V prostoru reduktoru byly stopy po olejovém filmu. Po demontáži reduktoru v něm bylo nalezeno cca 50 ml oleje. Reduktor byl v době nárazu v chodu, jelikož ozubené kolečko náhonu vakuové pumpy bylo „opsané“ v bloku motoru, kde byla poškozená hrana uložení zadního ložiska reduktoru. Zajišťovací půlměsíc, umístěný na hřídeli reduktoru, se za chodu motoru uvolnil vlivem nárazu do země. Ozubená kola byla bez mechanického poškození. Reduktorem bylo možné protáčet bez omezení.

Obr. 8 - Detail zajišťovacích pojistek na hřídeli reduktoru

Závěrem celkového zhodnocení stavu motoru lze konstatovat, že během letu nedošlo k náhlému násilnému zastavení motoru v důsledku mechanické závady. Při demontáži nebyly na motoru zjištěny žádné závady. Motor při dopadu na zem pracoval, pravděpodobně na maximální výkon.

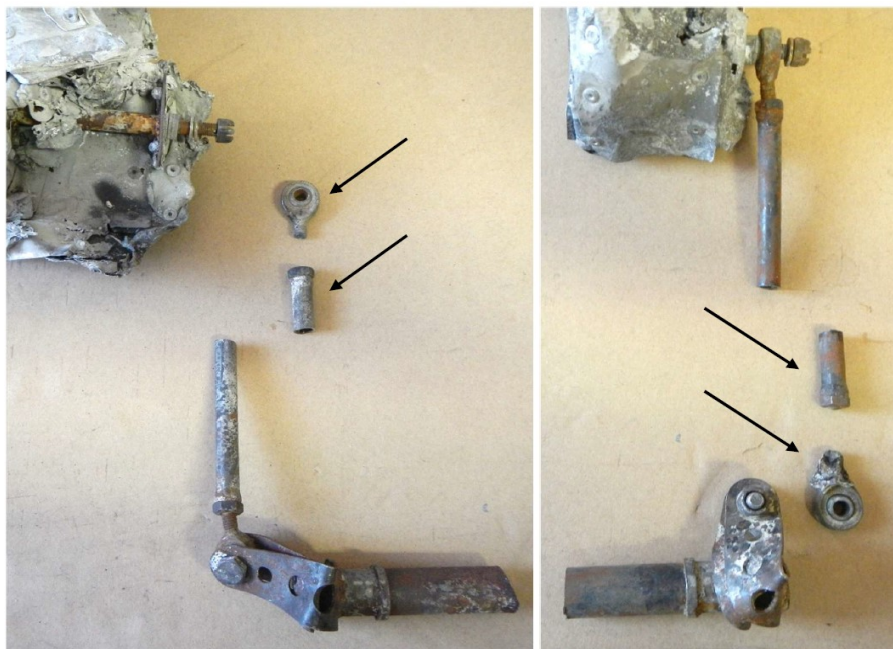
Obr. 9 - Porušená táhla systému ovládání klapek UL letounu (vlevo/levá polovina křídla, vpravo/pravá polovina křídla)

v módech sekundárních elektronů (SE) a zpětně odražených elektronů (BSE). Všechny dodané části (včetně lomových ploch) byly z velké části sekundárně poškozeny otláčením, znečištěny, a především silně zoxidovány v důsledku vysoké teploty během požáru havarovaného UL letounu. V případě pravé poloviny křídla byla lomová plocha u oka spečená se zbytky hliníkových plechů.

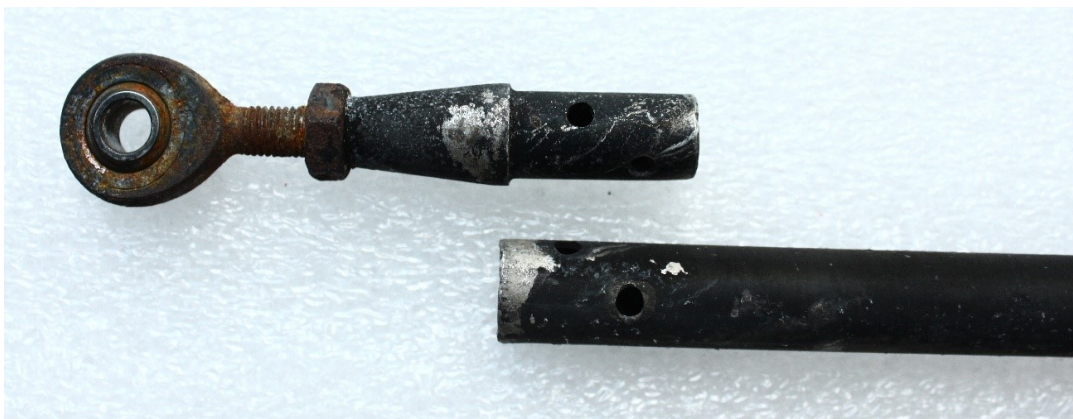
Obr. 11 - Detailní snímek dílu z havarovaného UL letounu

Pevnost ve stříhu pro 1 nýt odpovídá minimální hodnotě nosnosti ve stříhu 690 N (dle informací od výrobce). Vyhodnocení tvaru otvoru pro nýty po zkoušce stříhem potvrdilo, že táhlo a koncová část s okem byly v okamžiku nehody snýtovány. Směr namáhání u havarovaného dílu byl obvodový, zatímco v případě referenčního dílu po zkoušce stříhem podélný.
