CZ-19-0347

# ZÁVĚREČNÁ ZPRÁVA

**o odborném zjišťování příčin letecké nehody  
letounu CESSNA 152 poznávací značky OK-KAL  
za koncem RWY 23L letiště Letňany  
dne 27. 5. 2019**

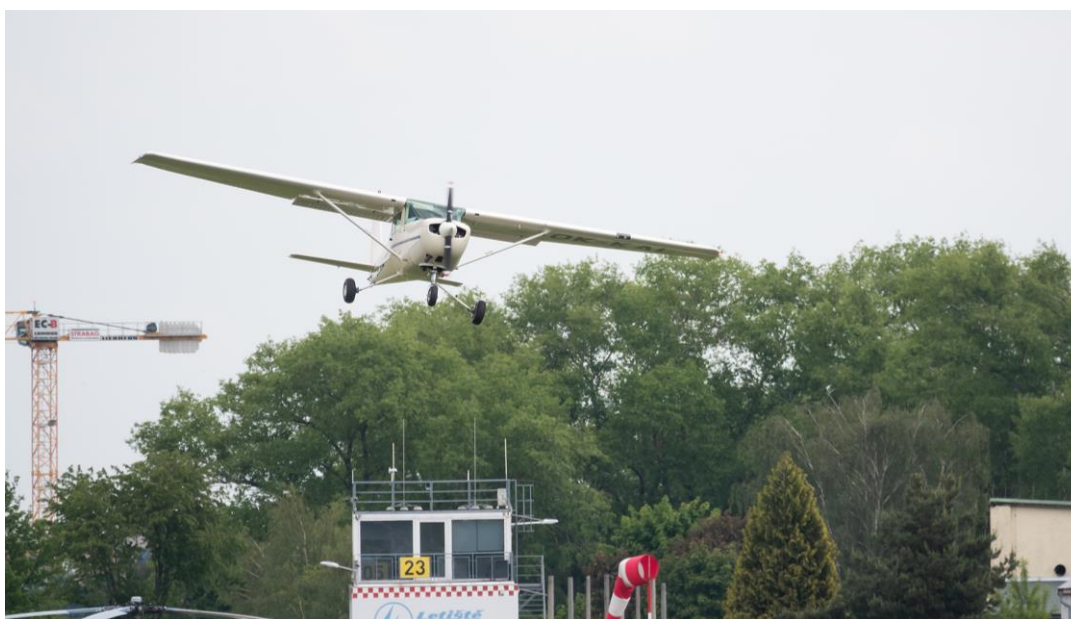
Vzlet zahájil pilot v 11:41. Akcelerace motoru i letounu se pilotovi jevila jako normální a bez problémů. Vzlet pilot dále popsal ve výpovědi ze dne 28.05.2019 takto: *„Při rychlosti 50 kt došlo k odpoutání letounu. Při rozletu letounu došlo ke zvýšení rychlosti na cca 60 až 65 kt a k proletění přibližně ¾ délky dráhy. Letoun už dále neakceleroval a někdy kolem přechodu z rozletu do stoupání jsem začal pozorovat jasně slyšitelně nepravidelný chod motoru a letoun nebyl schopen dále akcelerovat i přes plně otevřenou přípušť. V tento moment jsem usoudil, že na letiště už sednout nelze, protože nebyl dostatek dráhy k sednutí a zabrzdění. Snažil jsem se tedy ještě trochu nastoupat, zkontroloval jsem v rychlosti otevření palivového kohoutu a bohatost směsi. Jelikož bylo vše nastaveno, jak má a letoun letěl v malé výšce max. 60 kt při plně otevřené přípušti, nebylo možno dále stoupat a chod motoru byl slyšitelně nepravidelný. Vzhledem ke směru vzletu z RWY 23, kde je po vzletu sídliště Prosek, nebylo mnoho možností. Jelikož k tomu došlo téměř ihned po vzletu a v malé výšce letu, nebylo v žádném případě bezpečné vracet se na letiště. Před sebou jsem měl sídliště Prosek a po levé straně malé pole. Nebyla tedy jiná možnost než zkusit přistát na toto pole. Vydat se v tomto stavu nad zastavěnou část města bylo stejně nemožné jako návrat na letiště.“*

Obr. 1 – Letoun krátce po vzletu po minutí TWR, kdy po ztrátě výkonu přestal stoupat.

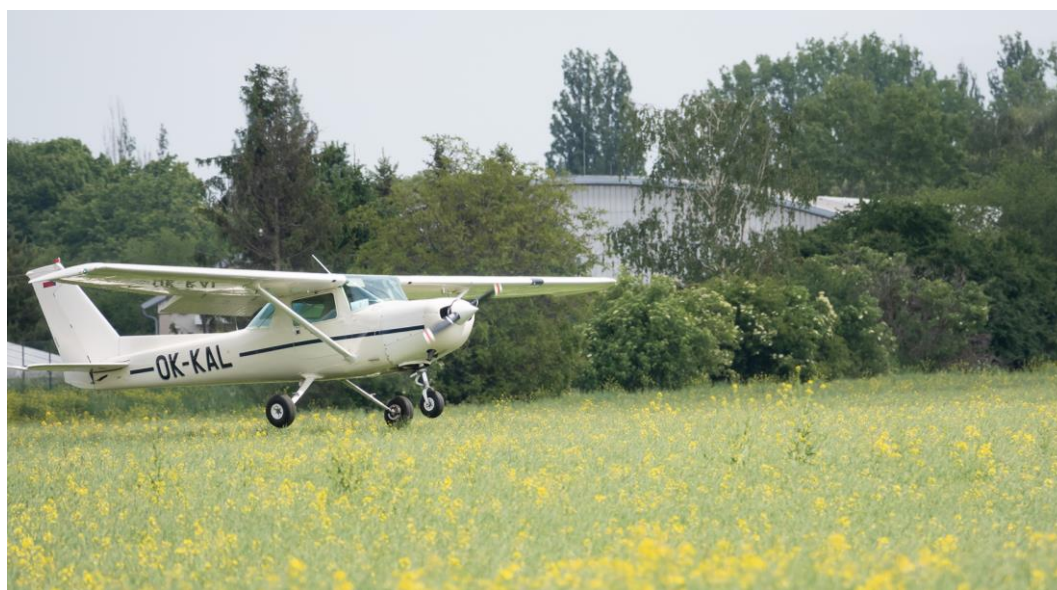
Pilot se po ztrátě výkonu motoru rozhodl pro přistání na pole, které leželo mírně vlevo od směru vzletu. Pro nedostatek času nestihl vyhlásit stav nouze. Na vybraném poli pro nouzové přistání byl vzrostlý porost řepky olejky o výšce cca 1,3 m. Pilot přistával na vršek porostu (Obr. 2). Před podrovnáním stačil ještě vysunout vztlakové klapky na 30°. Pilot s letounem dosedl na hlavní podvozek při rychlosti cca 50 kt. Po kontaktu předového podvozku s vysokým porostem řepky došlo při prudkém zbrzdění letounu k jeho převrácení na záda (Obr. 3).

Obr. 2 – Podrovnání letounu na vršek vzrostlého porostu řepky.

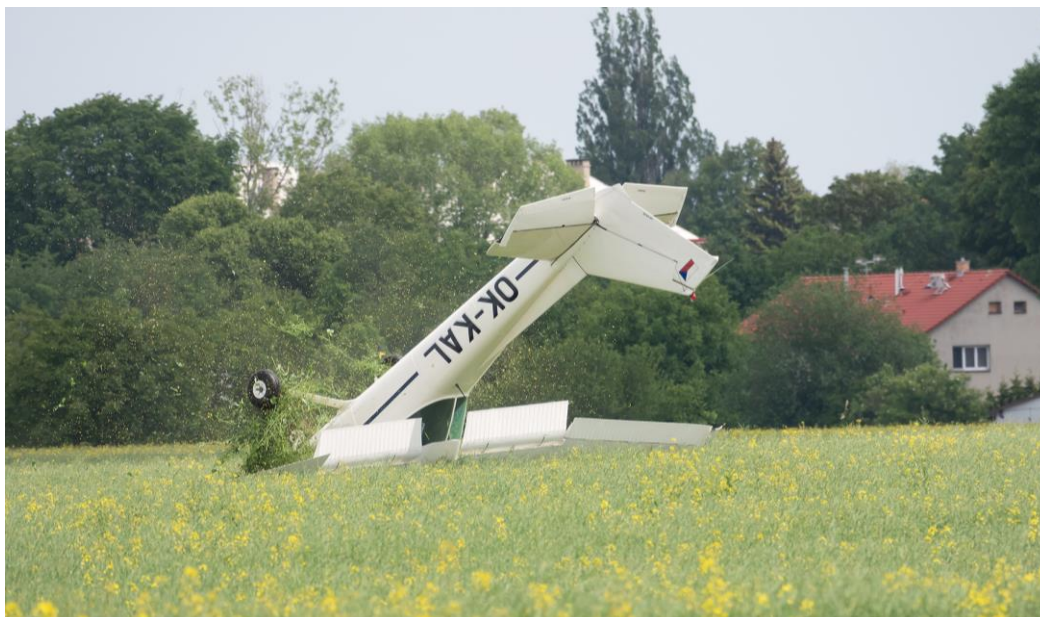
Obr. 3 – Převrácení letounu po „zachycení“ přední podvozkové nohy.  
hustým porostem brukve řepky olejně.

Rozhodnutí pilota při projevu závady byla správné a technika provedení nouzového přistání byla dobrá. Po ztrátě výkonu motoru stačil pilot vysunout vztlakové klapky na 30°. Nezavřel palivový kohout a motor pracoval na nízkém režimu. Vrtule při kontaktu se zemí nebyla v tahu. Podle stop v hustém a vysokém porostu řepky olejné, podle záznamu bezpečnostní kamery a fotografické dokumentace byl porost řepky olejné příčinou převrácení letounu.

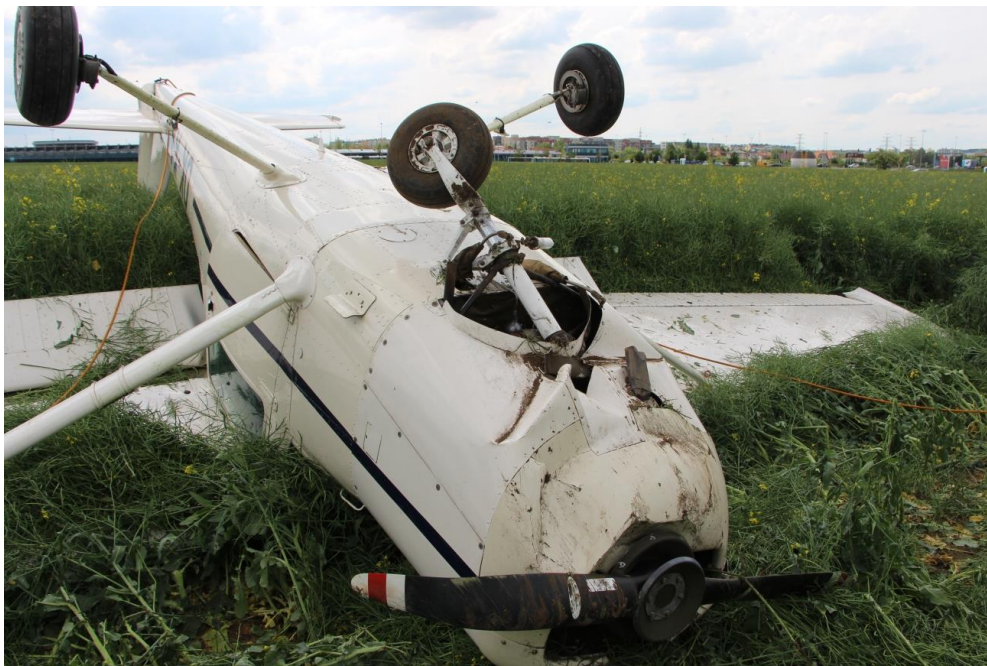
U letounu došlo k násilnému zastavení motoru při nízkých otáčkách, vrtule měla ohnutý jeden konec listu směrem dozadu. Předový podvozek letounu byl vylomen směrem dozadu. Spodní přední část trupu (kapotáž motoru) byla zdeformovaná (Obr. 4). Byly ohnuté horní a zlomené spodní trubkové vzpěry motorového lože. Při převrácení letounu na záda došlo k silnému nárazu svislé ocasní plochy do terénu. Náraz způsobil deformaci horní části svislé ocasní plochy a poškození silových uzlů spojení s vodorovnými ocasními plochami (Obr. 5).

Obr. 4 – Poškozená před letounu s vylomenou přední podvozkovou nohou.

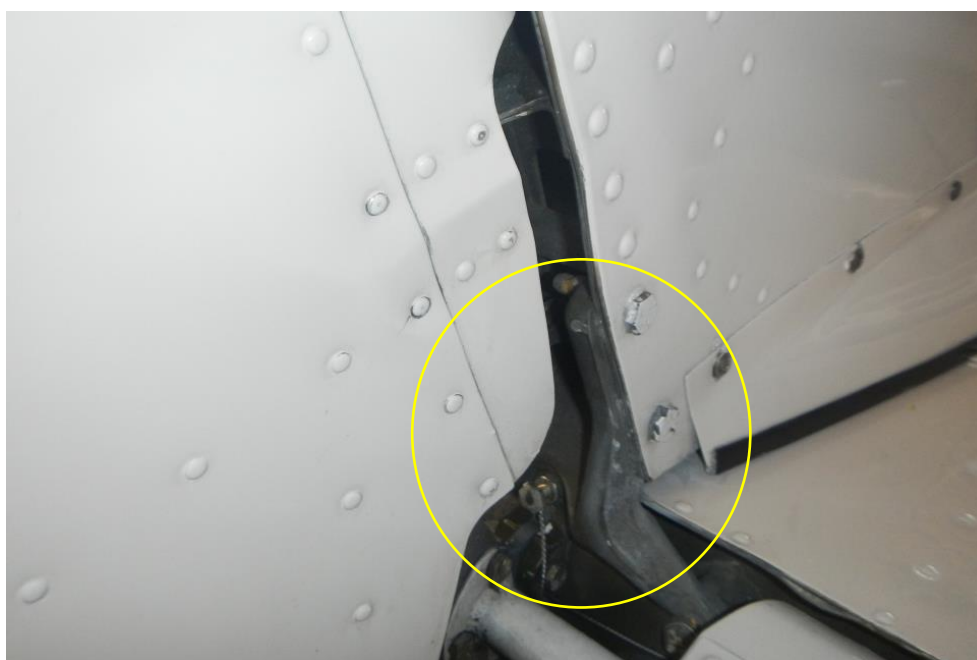
Obr. 5 – Poškozený zadní silový uzel spojení svislé a vodorovné ocasní plochy.

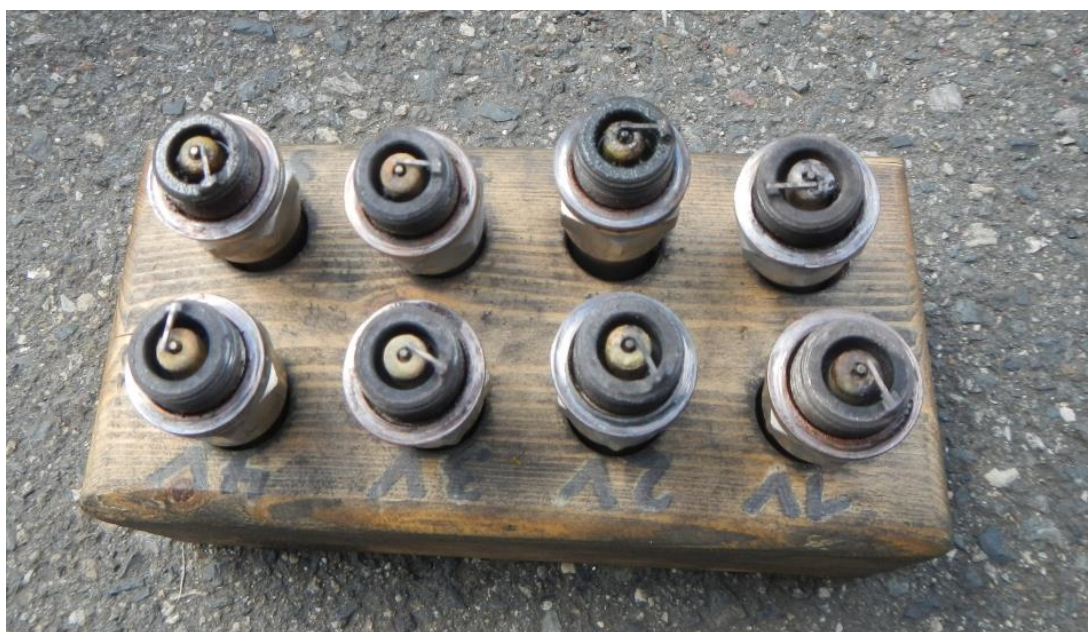
- Karburátor i zvonek palivového čističe byly zaplaveny palivem. Karburátor i palivový čistič byly bez nečistot. Nebyla zjištěna přítomnost vody.
- Funkce palivového kohoutu byla bez závad. Při otevření palivového kohoutu vytékalo (i při nehodě nadvrát přelomenou trubičkou) palivo volně souvislým proudem.
- Dále byla provedena kontrola motoru, jeho zapalovací soustavy včetně zapalovacích svíček UREM38S – bez závad (Obr. 6). Zapalovací svíčky umístěné na spodní straně válců vykazovaly větší množství napečených nečistot (tzv. spark plug fouling).

Obr. 6 – Stav zapalovacích svíček motoru Lycoming O-235 – L2C s. č. L 1177015.

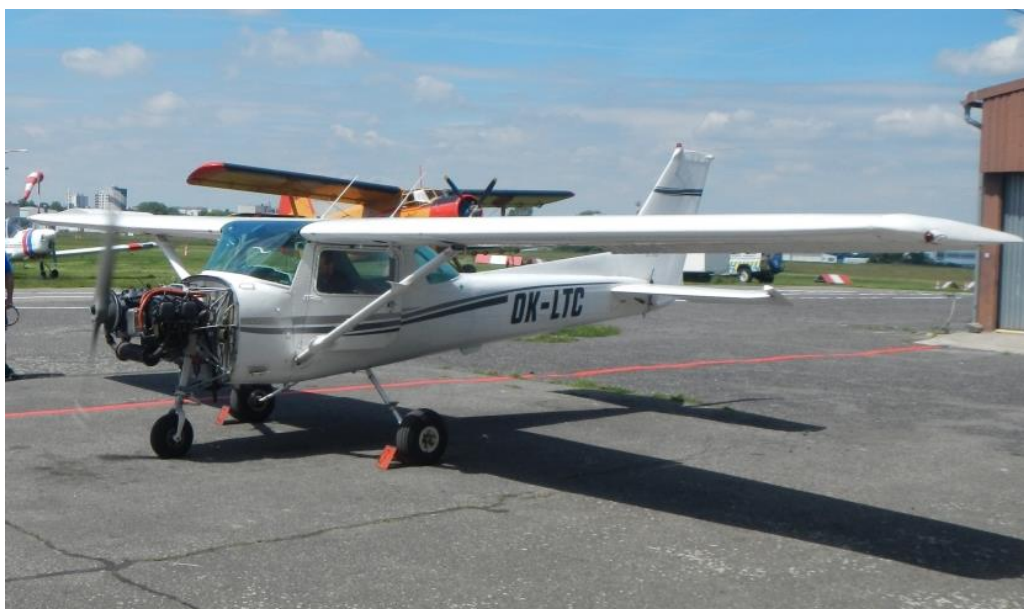
Vzhledem ke skutečnosti, že na motoru nebylo shledáno žádné poškození nebo zjevná závada bylo rozhodnuto provést praktické prověření motoru. Motor byl přeinstalován z letounu „OK-KAL“ na letounu poznávací značky „OK-LTC“, na kterém v té době probíhala údržba, a byl bez motoru. Přeinstalování motoru bylo provedeno 30. 5. 2019. Dne 31. 5. 2019 bylo provedeno spuštění motoru, zahřátí a kontrolní motorová zkouška bez zjištění jakýchkoliv závad (Obr. 7).

*Obr. 7 – Motorová zkouška motoru Lycoming O–235 – L2C s. č. L 1177015 namontovaném na letounu „OK-LTC“ na LKLT dne 31. 5. 2019.*

Motorová zkouška prokázala bezchybný chod motoru a jeho dostatečný výkon. Existovala již jen možnost ztráty výkonu v důsledku omezené dodávky paliva, kterou mohla způsobit ne zcela otevřená poloha palivového kohoutu. Proto bylo provedeno několik simulací s různými polohami palivového kohoutu.

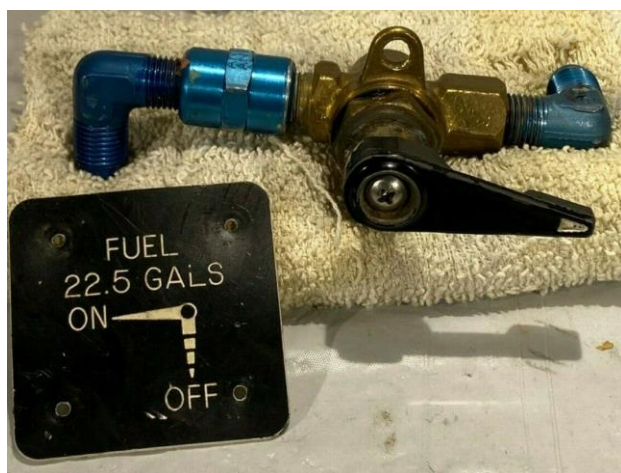
Palivo je gravitačním způsobem z levé i pravé nádrže dodáváno společným potrubím přes dvoupolohový palivový kohout (Obr. 8) typu „ON – OFF“ k palivovému čističi a z něho do karburátoru. Z palivového čističe je odebíráno palivo i pro nastříkací palivovou pumpu. Palivový kohout nemá fixované koncové polohy.

Obr. 8 – Dvoupolohový palivový kohout s popisným štítkem.

Motor, elektrická instalace letounu i motoru byly bez závad. Palivový systém letounu byl bez závad a v letounu bylo dostatečné množství paliva pro let. Palivový kohout nemá fixované koncové polohy. Fixace polohy byla třecí silou mezi rotační částí a tělesem kohoutu. Palivový kohout se při vzletu pravděpodobně nacházel v mezipoloze.

Příčinou letecké nehody byla ztráta výkonu motoru při vzletu, způsobená nedostatečným množstvím dodávaného paliva do motoru, pravděpodobně v důsledku nedostatečně otevřeného palivového kohoutu.

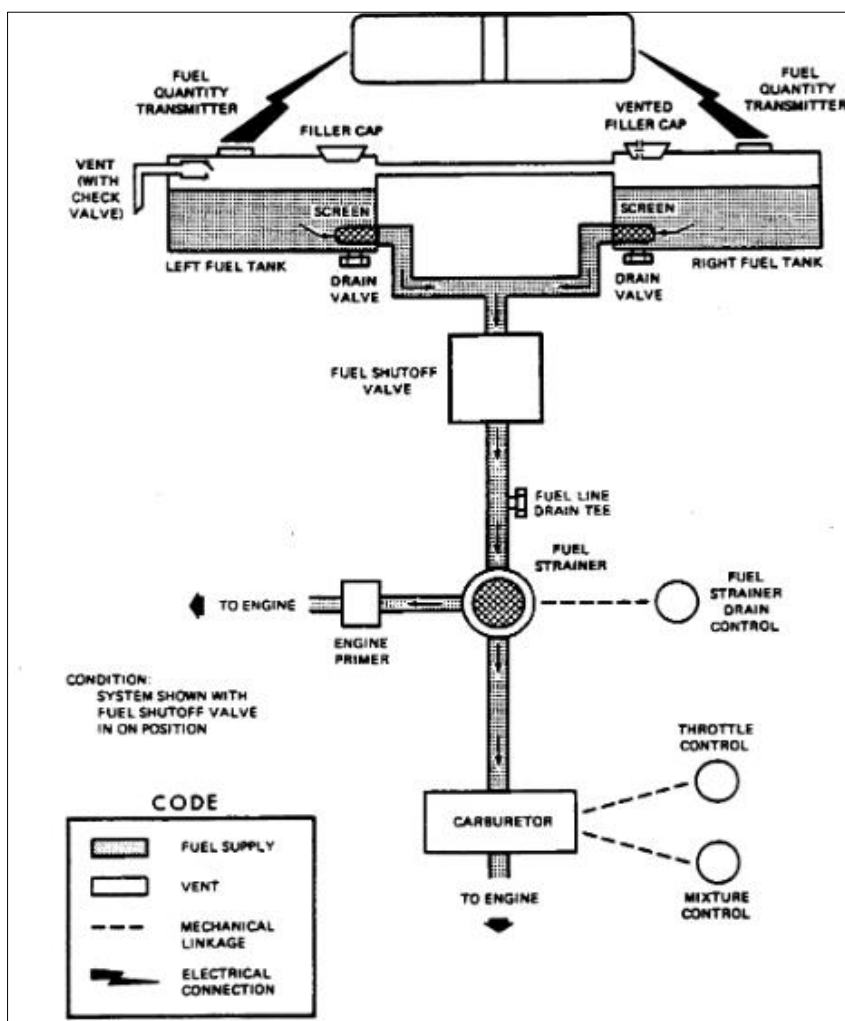
Palivový systém je gravitačního typu (Obr. 9). Palivo je uloženo ve dvou kovových nádržích, po jedné v levé a pravé polovině křídla. Objem každé palivové nádrže je 49,2 l (celkový objem obou nádrží je 98,4 l). Odvzdušnění systému je provedeno u levé nádrže vnější odvzdušňovací trubicí se zpětným ventilem a u pravé nádrže přes její uzávěr. Nádrže jsou v horní části navzájem propojeny.

Obr. 9 – Schéma palivového systému letounu C 152.
