CZ-20-0024

# ZÁVĚREČNÁ ZPRÁVA

**o odborném zjišťování příčin vážného incidentu  
letounu ZLÍN Z-42 M poznávací značky OK-ALC  
na letišti Brno Tuřany  
dne 16. 1. 2020**

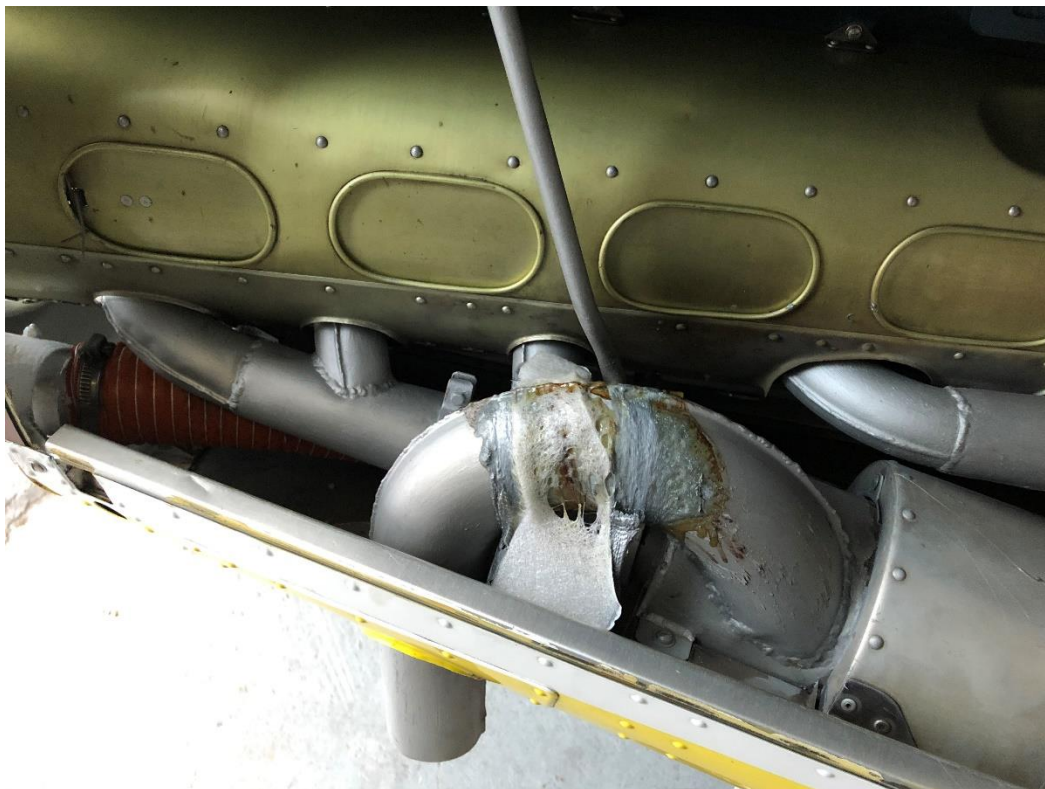
V kabině letounu byl zápach spáleniny a kouře. Letoun byl následně za asistence hasičů přetažen na parkovací plochu SEVER k další kontrole a zjištění příčiny vzniku kouře. U letounu byl po otevření motorového krytu na levé straně motoru zjištěn uvolněný plastový deflektor z levého vstupu chladícího vzduchu, který spadl na výfuk za tlumičem výfuku. Na výfuku se deflektor teplem přilepil (Obr. 2) a začal se tavit. Během události nedošlo ke zranění osob ani k dalším škodám.

Obr. 2 – Roztavený uvolněný plastový deflektor na výstupu z tlumiče výfuku.

Při události došlo k malému poškození letounu. Byl zničen pouze plastový deflektor z levého vstupu chladicího vzduchu.

Deflektor je vyroben z termoplastu. U termoplastů je teplota tání 100 až 130 °C a tyto materiály po dosažení teploty v závislosti na okolních podmínkách vzplanou při teplotách 250 až 370°C.

Pravděpodobně již během pojíždění letounu došlo k uvolnění plastového deflektoru z levého vstupu chladicího vzduchu. Z důvodu tvarové devastace deflektoru teplem se nepodařilo zjistit příčinu uvolnění deflektoru. Plastový deflektor po uvolnění spadl do levé spodní části motorového prostoru, kde se přitavil na výstupní trubku tlumiče výfuku. Během vzletu, kdy jsou na vzletovém režimu teploty výfuku vyšší, se začal tavit. Při tomto procesu plast začal uvolňovat toxické zplodiny (chlorovodík a oxid uhelnatý) a posléze i dým. Reakce a rozhodnutí pilota bylo správné.

Při dlouhodobějším tepelném působení na plast deflektoru, který má sice samozhášivé vlastnosti existovala velká pravděpodobnost vzplanutí taveného plastu s nebezpečím vzniku požáru v motorovém prostoru.

Příčinou vážného incidentu bylo uvolnění plastového deflektoru v přívodu chladícího vzduchu a jeho zachycení na výfukovém potrubí, kde vlivem vysoké teploty působící na plast deflektoru došlo k jeho tavení, a k tepelně chemické reakci, při které se z plastu uvolňovaly toxické zplodiny a dým.
