CZ-21-0065

# ZÁVĚREČNÁ ZPRÁVA

**o odborném zjišťování příčin letecké nehody  
letounu Z-37A  
poznávací značky OK-ZKB,  
Ježov u Kyjova, dne 4. 3. 2021**

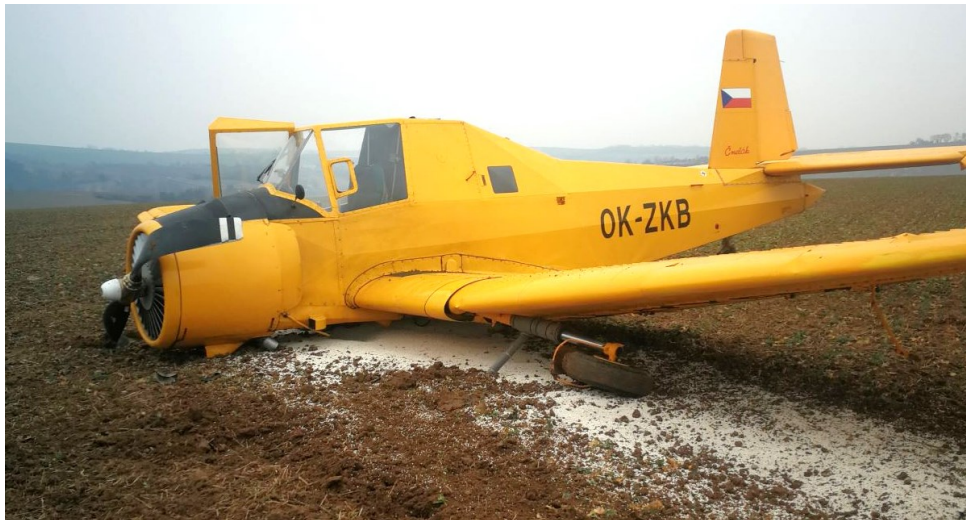
Obrázek 1 – Letoun Z-37 A na místě letecké nehody.

Na trupu letounu došlo jen k malému poškození potahu spodní části. Centroplán měl v místě závěsu pravé podvozkové nohy deformovanou náběžnou část. Vnitřní vztlakové klapky byly v základní poloze. Pravá byla deformovaná. Obě nohy hlavního podvozku byly vylomeny v místě závěsu. Pravá noha hlavního podvozku měla mírně ohnutou pístitnici. Vzpěry obou noh byly vytrženy z centroplánu.

Levá vnější část křídla měla deformovaný potah náběžné části. U kořene byla spodní část deformovaná až k hlavnímu nosníku. Levá vnější klapka byla v základní poloze a měla deformovaný vnější okraj. Držák pitot-statické trubice byl vylomený. Pravá vnější část křídla měla na několika místech deformovaný potah. Pravá vnější klapka byla v základní poloze. Svislá ocasní plocha a směrové kormidlo nebyly poškozeny. Vodorovná ocasní plocha měla deformovaný levý okraj v místě vyvážení výškového kormidla.

Oba listy vrtule byly ohnuté vzad. Rozmetadlo bylo vytržené z upevnění na spodní části trupu a mělo deformovaný spodní okraj. Dle sdělení provozovatele by oprava letounu byla neekonomická.

Na letounu došlo k poškození velkého rozsahu na centroplánu, obou polovinách vnějších částí křídla, obou noh hlavního podvozku, vrtule a v souvislosti s násilným zastavením pravděpodobně i motoru.

- Letoun byl způsobilý k letu a při vizuální prohlídce nebyly zjištěny žádné důkazy o závadě nebo poruše, které mohly přispět ke vzniku letecké nehody.
- Poškození letounu způsobily silný náraz podvozku a následný přenos sil do konstrukce křídla a motoru, pracujícího až do nárazu vrtule do země.
