CZ-20-0608

ZÁVĚREČNÁ ZPRÁVA

**o odborném zjišťování příčin letecké nehody
letadla Cessna 152, pozn. značky OK-IKH,
na LKSN, dne 11. září 2020**

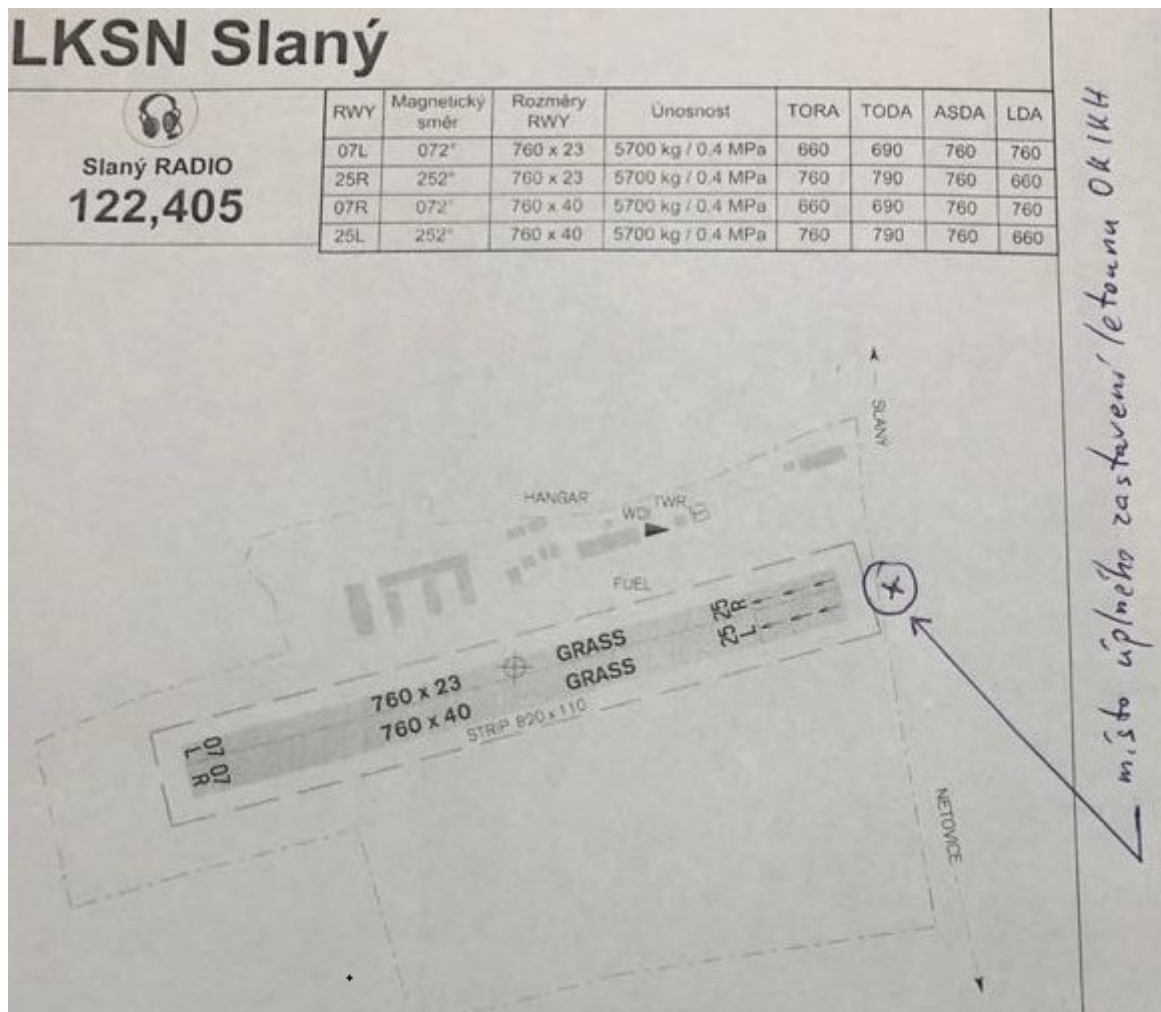
Obr. 1- VFR-AD-LKSN-ADC, místo letecké nehody

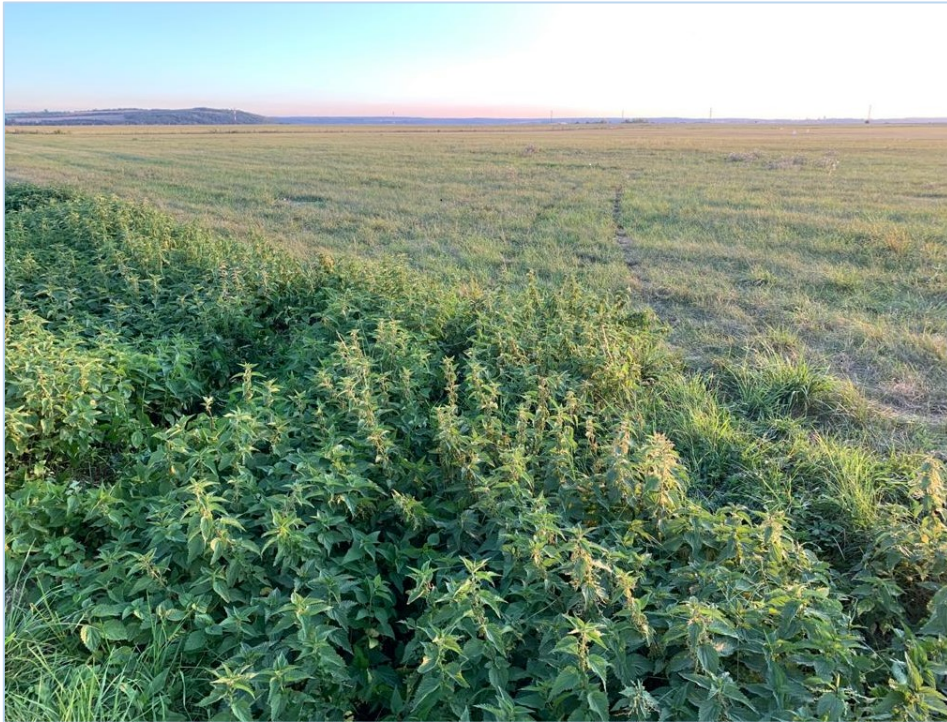
Dosednutí bylo cca 200 – 250 m za THR RWY 07R. Letadlo pokračovalo zpočátku po této dráze. Následně se stočilo mírně vlevo.

Obr. 2 – Stopy ve výběhu. Pohled proti směru přistání.

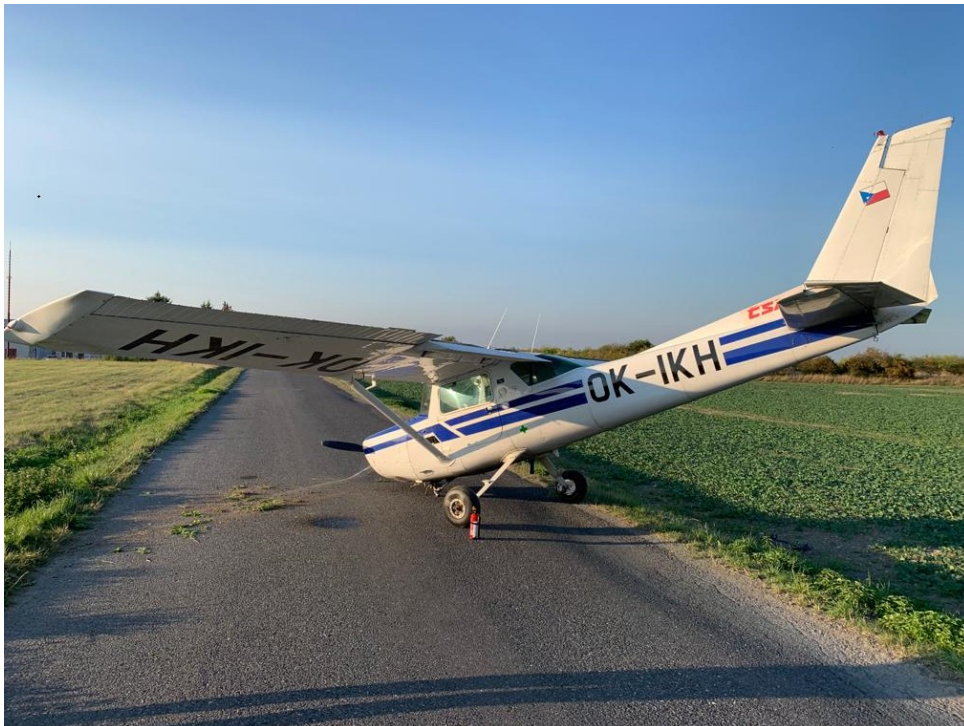
„Poškození letounu se jeví jako vážné. Lze předpokládat nutnost provedení kontroly motoru po násilném zastavení, výměnu vrtule, opravu předového podvozku, výměnu motorového lože, opravu krytů a případně dalších částí letounu. Dále došlo k zásadnímu poškození struktury levého křídla a pravděpodobně k deformaci řídicích prvků levého křídla a jejich uchycení. Na pravém křídle jsou také viditelné mírné deformace, které by indikovaly přenos

Ve výběhu přešlo předpolí RWY 07R a dále odvodňovací příkop místní komunikace. Zastavilo se na této komunikaci otočené o cca 130° doleva.

Obr. 3 – Letadlo na místě letecké nehody. Souřadnice 50.2178819N, 14.0943572E.
