CZ-20-0187

ZÁVĚREČNÁ ZPRÁVA

**o odborném zjišťování příčin letecké nehody tandemového padákového
kluzáku PAŠA 3-42
na zalesněném svahu cca 1 250 m severně od startoviště Velký Javorník
dne 18. dubna 2020**

Praha
květen 2021

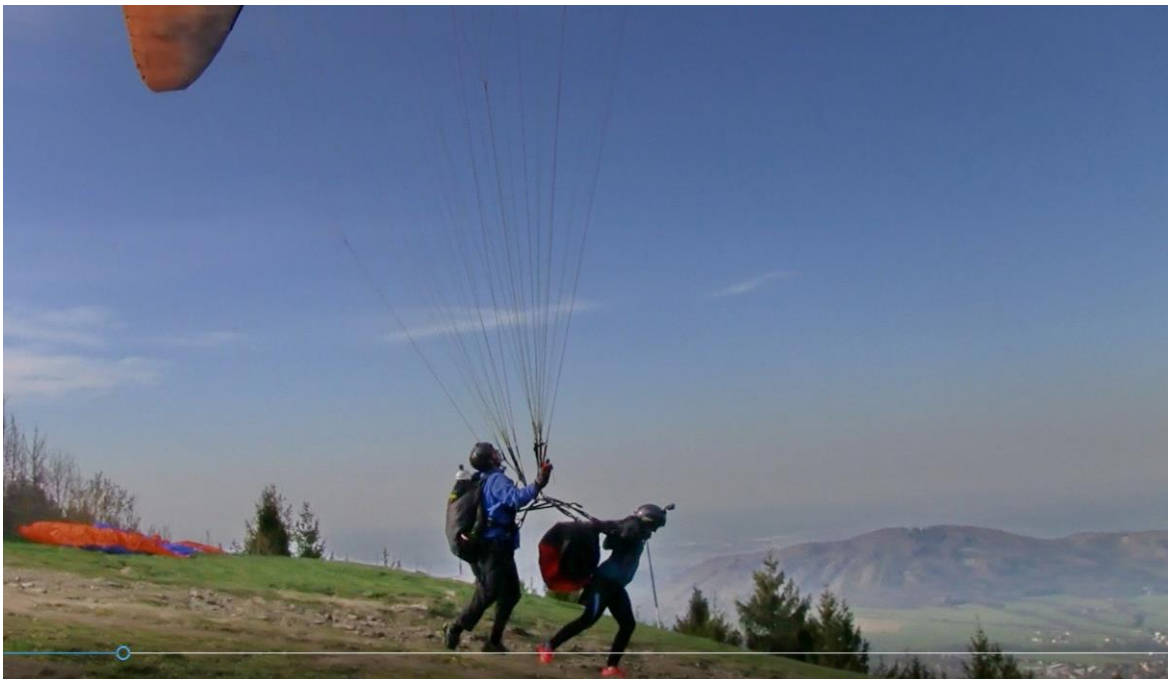
Obr. č. 1 – Start tandemového páru

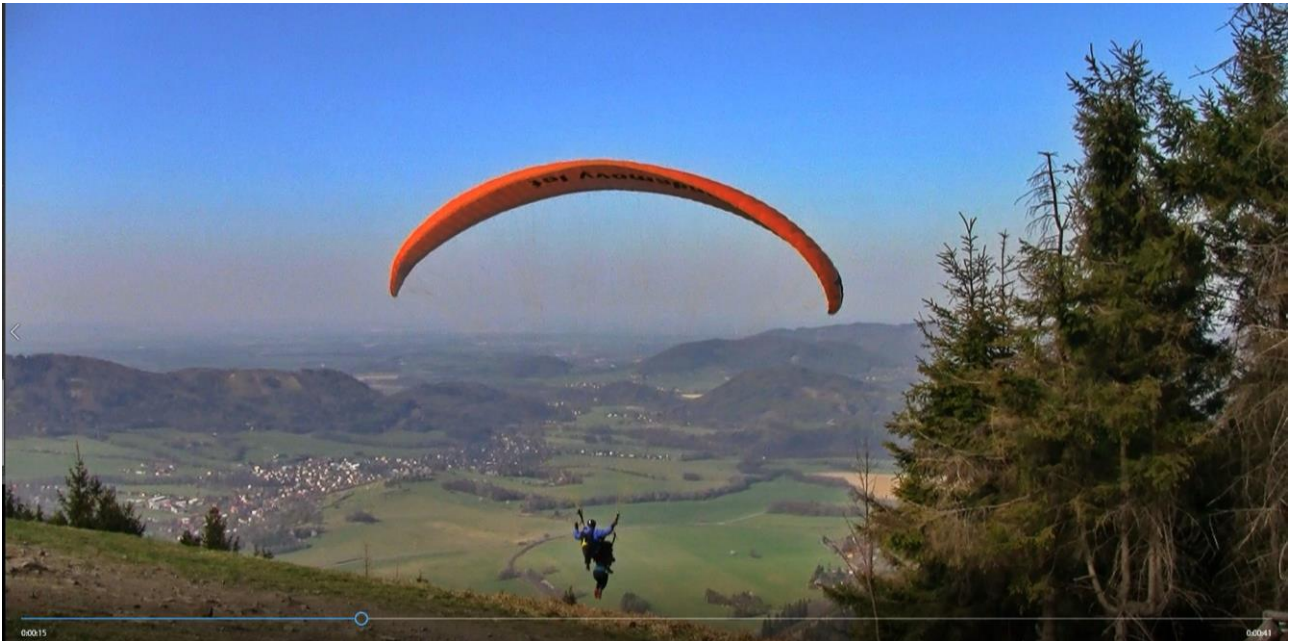
Pilot spolu s cestující vzletl po delším rozběhu, aniž by provedl kontrolu jejího ustrojení do postroje a až po odpoutání od země zjistil, že vyklouzávala ze sedačky, protože neměla zapnutý žádný z popruhů sedačky. Cestující visela v popruzích za podpaží obou rukou. Protože to pro ni bylo velmi bolestivé, dávala zřetelně najevo, že už se dlouho neudrží. Pilot ve snaze co nejrychleji přistát, aktivoval po cca 3 min letu záložní padák. Vrchlík padáku se při nouzovém přistání zachytil v korunách vzrostlých stromů a cestující dál visela ve volném prostoru bez možnosti se o něco zachytit. Orientaci v prostoru jí stěžovala zapůjčená přilba

Obr. č. 2 – Tandemový padákový kluzák po vzletu

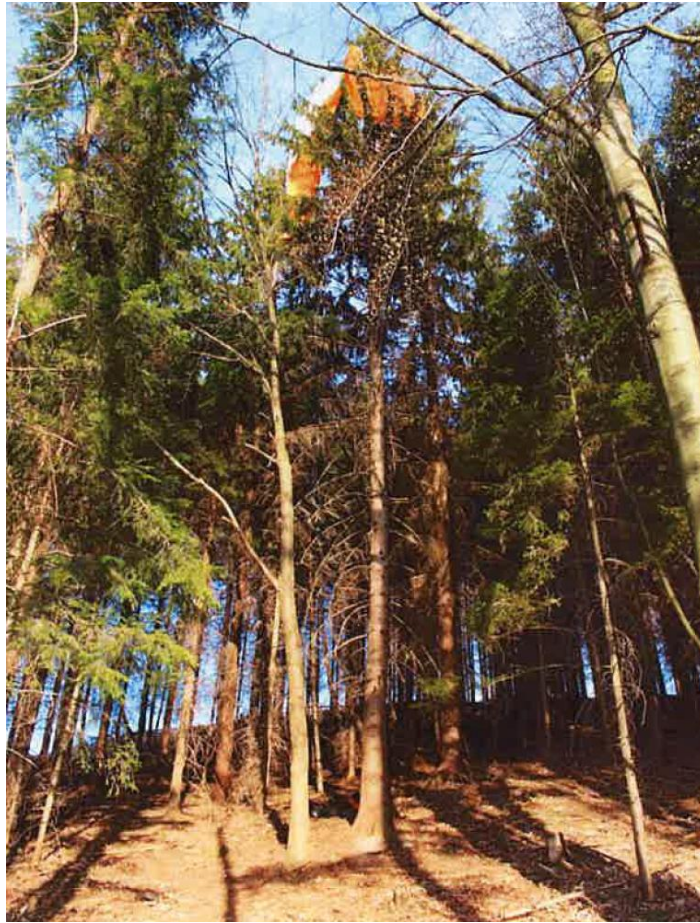
Obr. č. 4 - Místo letecké nehody.

V koruně jednoho ze stromů ve výšce cca 20 m nad zemí visel vrchlík tandemového padákového kluzáku bílo oranžové barvy. Na sousedním stromě visel bílý vrchlík záložního padáku, pod kterým visela sedačka pilota černobílé barvy a pod ní sedačka cestující černočervené barvy. Na zemi pod stromy se nacházely dvě černé pilotní přilby, zimní rukavice a dva vaky černé barvy.
