ÚSTAV PRO ODBORNÉ ZJIŠŤOVÁNÍ  
PŘÍČIN LETECKÝCH NEHOD  
Beranových 130  
199 01 PRAHA 99

CZ-19-0973

# ZÁVĚREČNÁ ZPRÁVA

**o odborném zjišťování příčin letecké nehody  
kluzáku SZD-42-2 Jantar 2B  
poznávací značky SP-1492  
na louce u obce Mnichov u Vrbna pod Pradědem  
ze dne 12. října 2019**

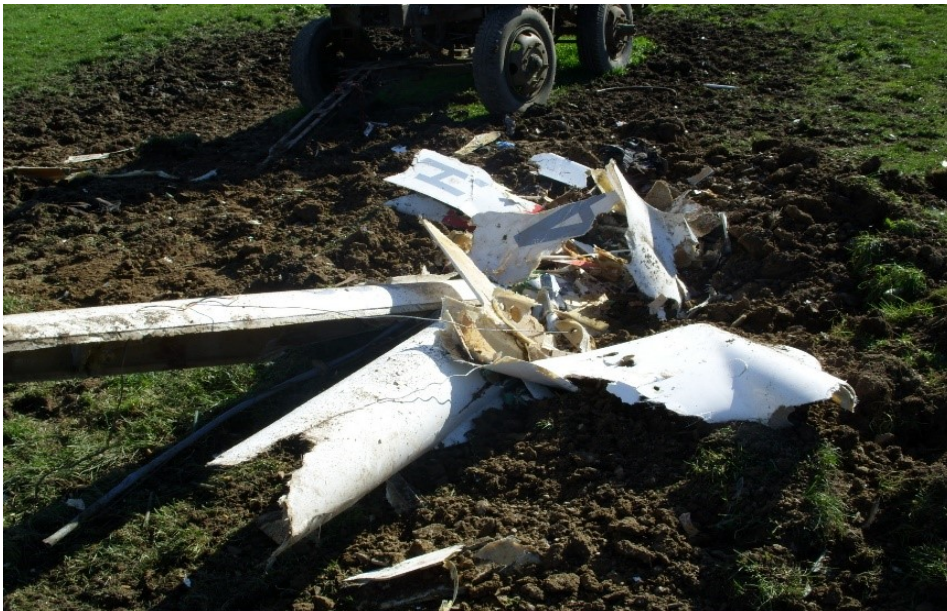
Kluzák byl destrukcí za letu a následným nárazem do země zničen.

Obr. č. 2 - Trosky trupu kluzáku SZD-42-2 Jantar 2B na místě letecké nehody.

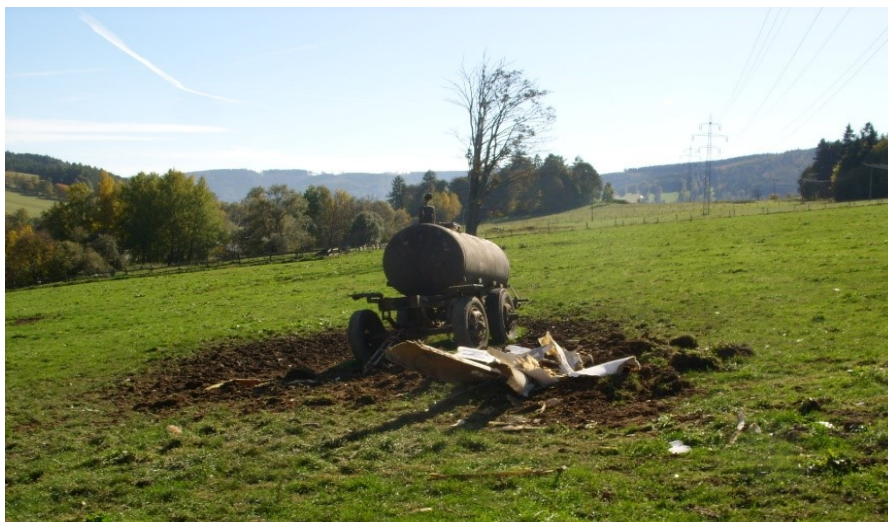
Obr. č. 8 - Místo letecké nehody.

Ze stop na místě a stavu trosk vyplynulo, že trup kluzáku, včetně ocasních ploch bez výškového kormidla, narazil do země pod velmi strmým úhlem. Na povrchu kráteru byla nalezena zadní část trupu kluzáku, podélně rozlomená na dvě části a ocasní plochy, včetně ostruhového kolečka, rozlámané na různě velké kusy. Mezi laminátovými díly se nacházela v hlíně částečně zabořená, zborcená kovová trubková konstrukce střední části trupu s kolem hlavního podvozku a zlomené táhlo ovládání výškového kormidla.

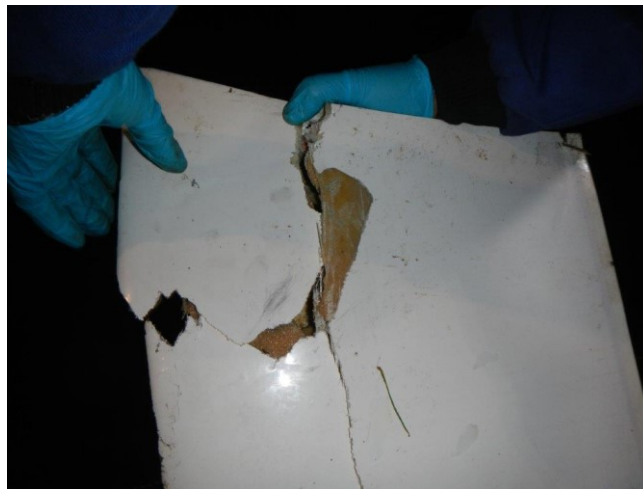
Příslušníci HZS dopravili na místo letecké nehody poškozené výškové kormidlo společně s jeho úlomkem (ÚVK - pravý přední roh náběžné hrany s kovovým čepem).

Obr. č. 9 - Poškozené výškové kormidlo s úlomkem.

Výškové kormidlo bylo nalezeno celistvé s poškozením v pravé polovině u náběžné hrany, v místě úchyty k vodorovné ocasní ploše. Úlomek byl nalezen ve značné vzdálenosti od výškového kormidla.

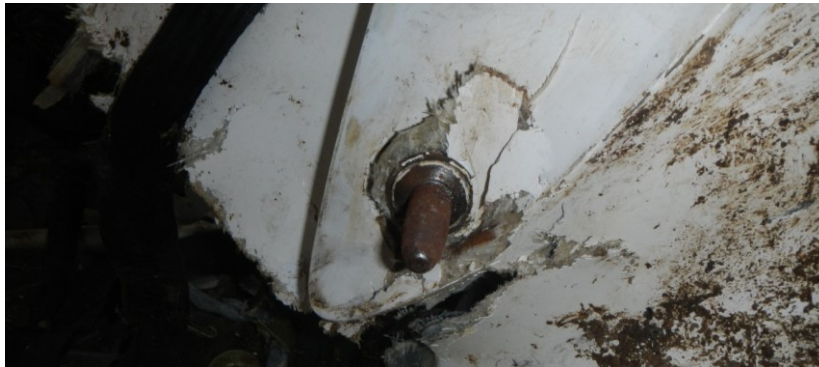
trupu v místě upevnění polovin křídla a upevnění podvozku byla deformovaná. Některé trubky konstrukce byly zlomeny. Značně poškozeno bylo upevnění předních vodících čepů v nultém žebře v trupu.

Obr. č. 10 – Přední vodící čep (trn) na pravém nultém žebře v trupu.

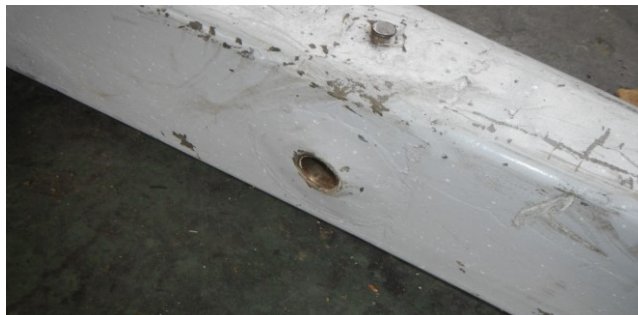
v místě u trupu. Nosník pravé poloviny křídla nenesl žádné stopy poškození, které by mohly mít vliv na jeho funkci nebo pevnost. Jeho kořenová část, včetně pouzdra hlavního spojovacího čepu byla nepoškozená.

Obr. č. 11 – Nepoškozený konec nosníku pravé poloviny křídla s pouzdem pro hlavní spojovací čep.

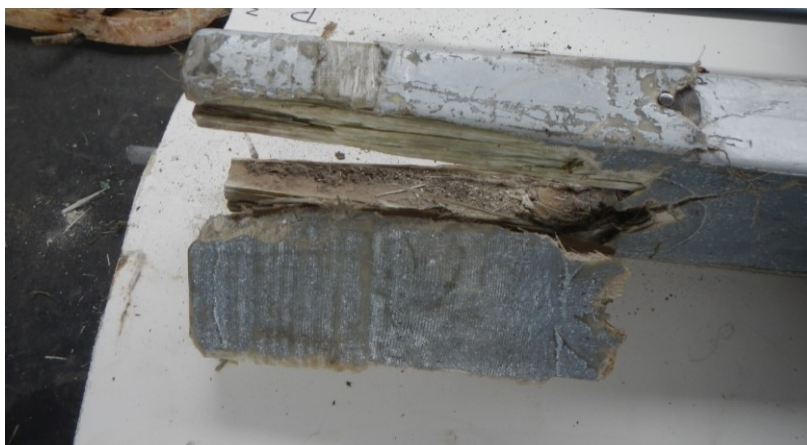
Levá polovina křídla měla ulomený vnější konec v důsledku nárazu do kmene náletové dřeviny. Velké poškození bylo zjištěno na nosníku levé poloviny, kde chyběla část konce nosníku s hlavním čepem. Vytržený kus materiálu měl délku 31 cm. Tato část byla nalezena v troskách trupu.

Obr. č. 12 – Poškozený konec nosníku levé poloviny křídla.

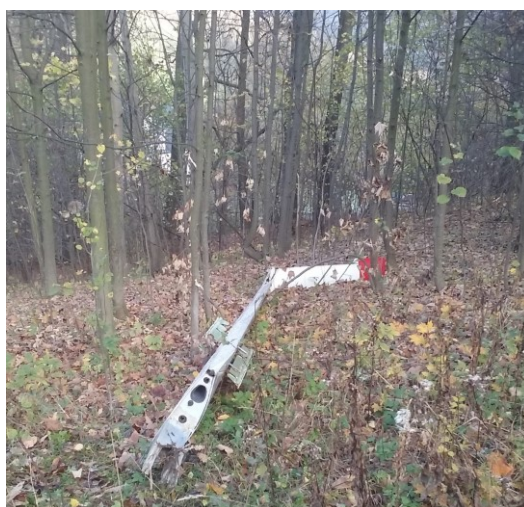
Levá polovina křídla (LPK) byla nalezena ve svahu porostlém náletovými dřevinami na západním okraji obce Holčovice v chatové oblasti, ve vzdálenosti 7,1 km východně od místa letecké nehody. Přesné místo nálezu levé poloviny křídla je uvedeno v následující tabulce.

Obr. č. 14 - Místo dopadu levé poloviny křídla.

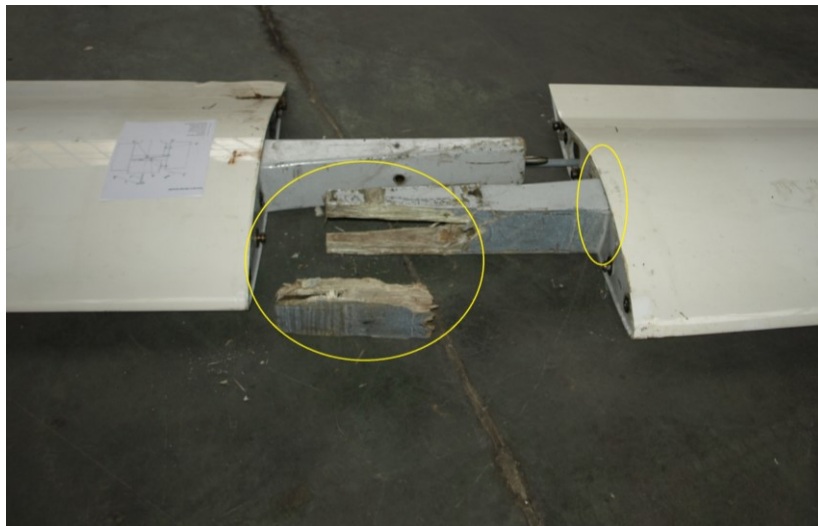
Poškození nosníků obou polovin křídla v místě jejich spojení a v místě jejich připojení k trupu odpovídá popsanému způsobu působení sil. Spojení nosníku levé poloviny křídla a kořenového žebra křídla neslo stopy (praskliny) po extrémním namáhání ohybovým momentem v horizontální rovině (po hloubce žebra zepředu dozadu).

Obr. č. 17 - Poškození nosníku levé poloviny křídla.

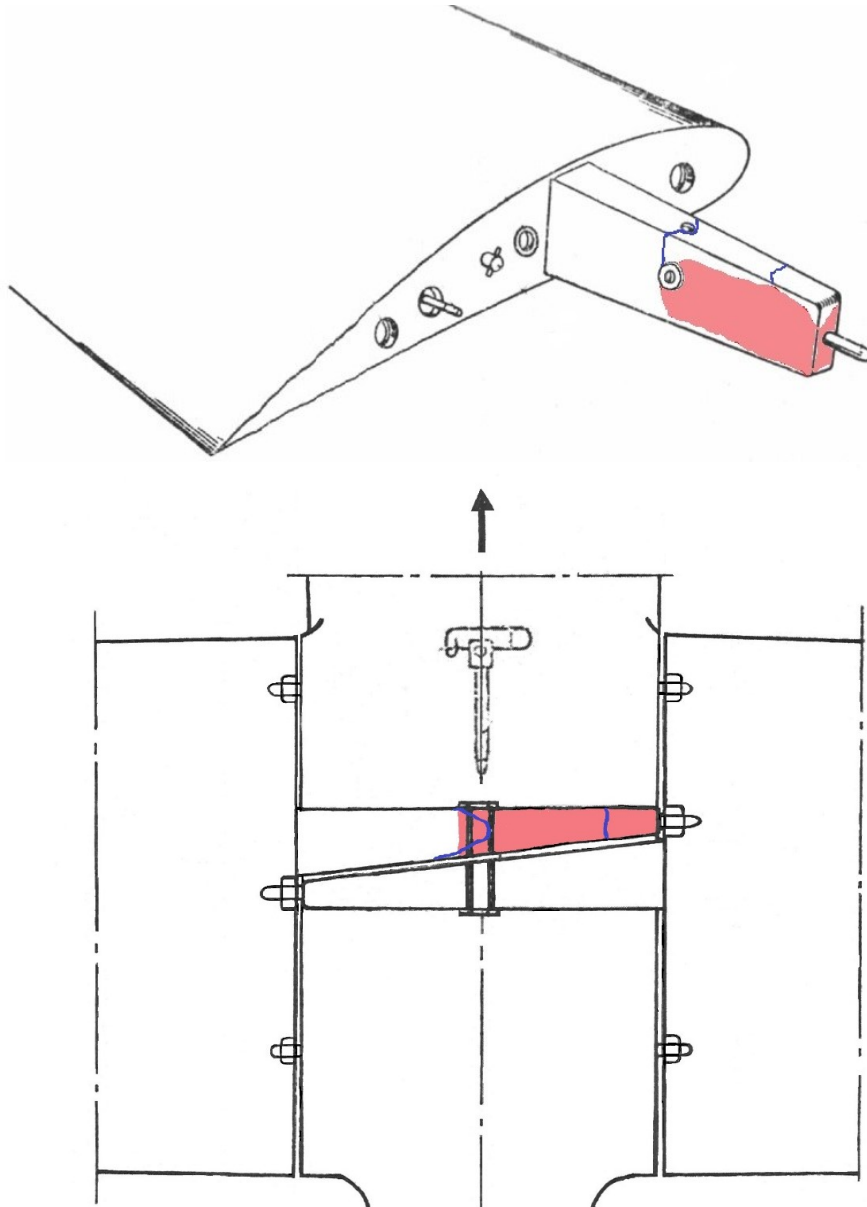
Rozhodujícím momentem v této události byla destrukce spojení obou polovin křídla a jejich uvolnění (vyvrácení) z trupu kluzáku. Ohybový moment namáhal především nosník levé poloviny křídla v místě spojení s pravým nosníkem. Působením sil došlo v okamžiku překročení modulu pružnosti nosníku k vytržení části od pouzdra se spojovacím čepem ke

hlavnímu koncovému čepu (Obr. č. 18). S vytržením pouzdra se spojovacím čepem a uvolněním hlavního vodícího čepu levého nosníku došlo k úplnému uvolnění spojení polovin křídla a k jejich vyvrácení z konstrukce trupu kluzáku.

Obr. č. 18 – Červeně je vyznačen vytržený kus materiálu z nosníku levé poloviny křídla a modře jsou vyznačeny příčné praskliny nosníku.
