CZ-20-0493

ZÁVĚREČNÁ ZPRÁVA

**o odborném zjišťování příčin letecké nehody
vrtulníku Robinson R 44 RAVEN I
poznávací značky OK-HLS
v zahradě na východním okraji města Žamberk
ze dne 13. srpna 2020**

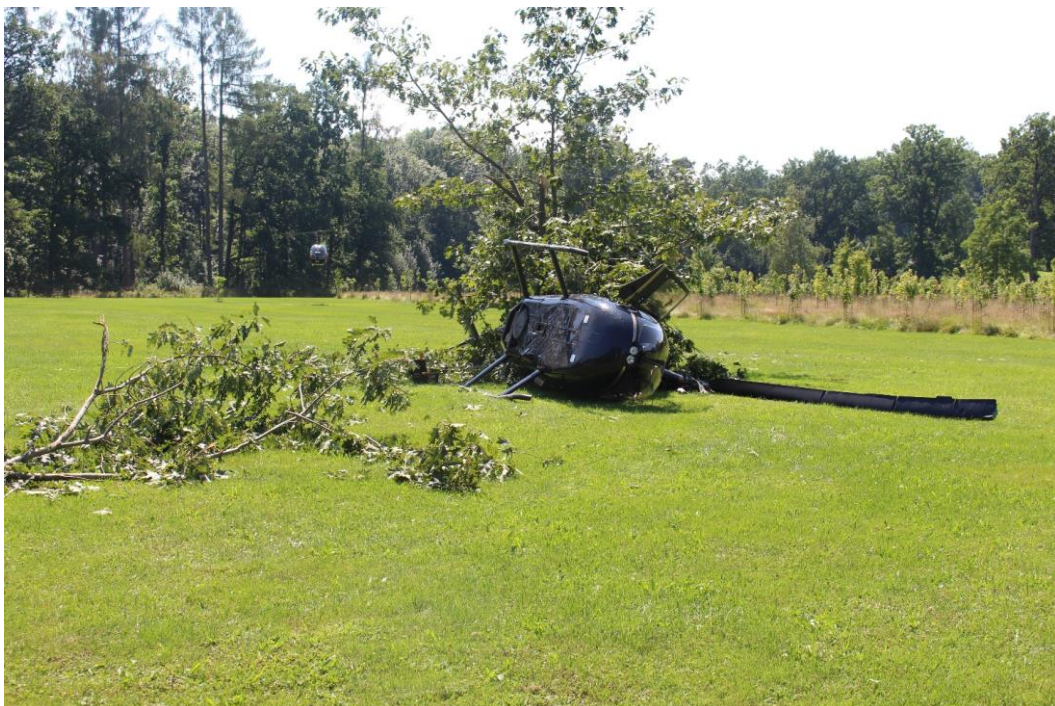
Vrtulník byl při nárazu do větvi stromu a následným dopadem na zem z malé výšky poškozen ve velkém rozsahu.

Obr. č. 1: Vrtulník na místě letecké nehody (pohled ze severu)

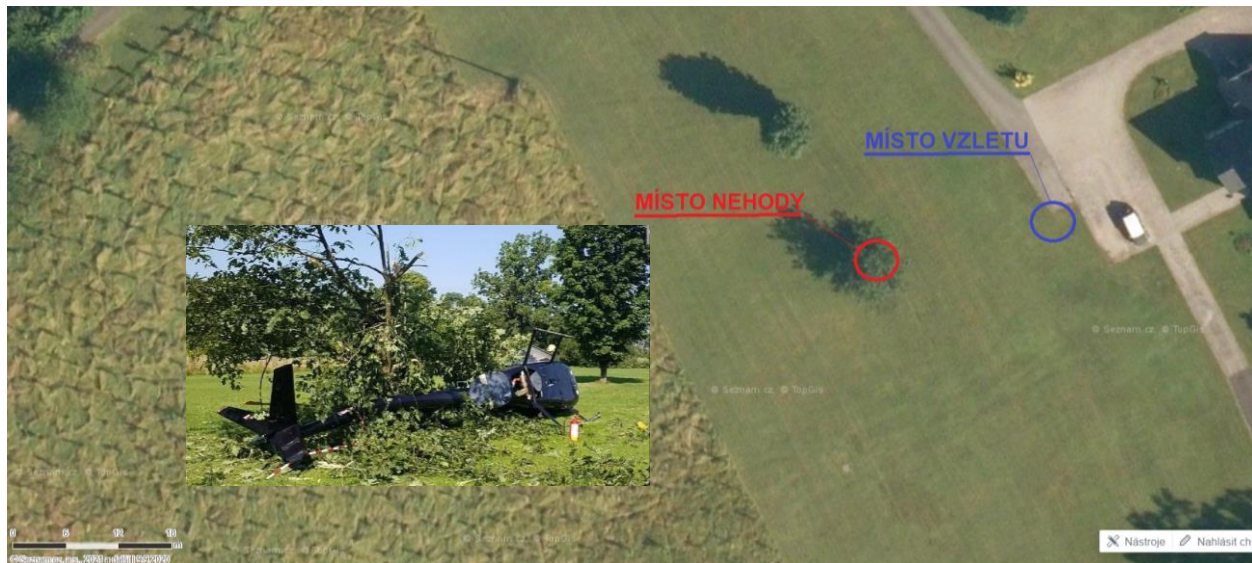
Pilot provedl přistání a plánoval vzlet ze soukromého pozemku. Rozsáhlý pozemek je po celém svém obvodu ohraničen vzrostlými stromy. Vhodný pro vzlet a přistání s vrtulníkem R 44 je směr severozápad/jihovýchod. V tomto směru je souvislá travnatá plocha o rozměrech cca 180 x 20 m. Přistání bylo provedeno na trávníku v místě mezi obytnou budovou a vzrostlým stromem, cca 20 m západně od domu. Místo přistání a vzletu se nacházelo v ATZ LKZM a bylo vzdáleno 1,8 km východně od prahových značek RWY 30.

Obr. č. 4 – Blízké okolí místa letecké nehody

Místo zvolené pro přistání a následný vzlet bylo ve vzdálenosti cca 20 m od obytné budovy, což je v přímém rozporu s Vyhláškou 108/1997 Sb. Rozměry pozemku umožňovaly provést bezpečný vzlet vrtulníku z místa na severním/jižním okraji s využitím vlivu přízemního efektu a v souladu s vyhláškou.

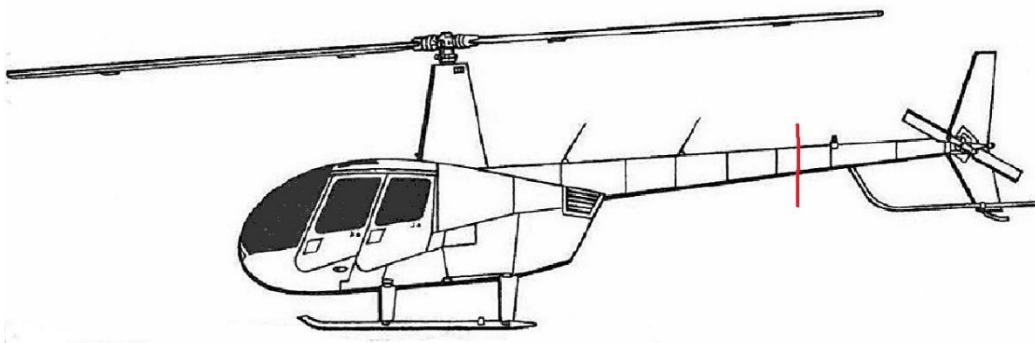
Ocasní nosník byl v 6. sekci (od trupu) zlomen. Od konstrukce se oddělila koncová část s ocasním vyrovnávacím rotorem a ocasními stabilizačními plochami. Materiál kovu v místě oddělení měl charakter křehkého lomu, tzn., že k destrukci došlo silami vzniklými při nehodě vrtulníku.

Obr. č. 6 – Červenou čarou je označeno místo, kde došlo k lomu ocasního nosníku.

Ke zlomení a oddělení koncové části s ocasními stabilizačními plochami došlo v důsledku nárazu ocasních stabilizačních ploch do překážky (pravděpodobně kmene stromu). Na vnějším povrchu částí ocasního nosníku nebyly nalezeny stopy po kontaktu listů hlavního nosného rotoru. Při destrukci ocasního nosníku došlo ke zlomení transmisní hřídele, zajišťující pohon ocasního vyrovnávacího rotoru, táhla ovládání vyrovnávacího rotoru a k přetržení elektrických vodičů napájení antikolizního majáku. Trubková konstrukce spodního ochranného oblouku vyrovnávacího rotoru byla nárazem částečně zdeformovaná.

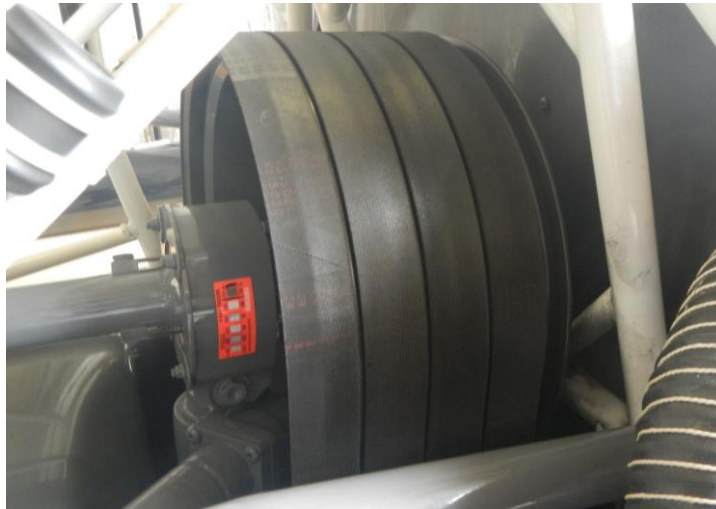
Motor vrtulníku včetně pohonného systému nenesl žádné stopy poškození ani úniku provozních kapalin. Vstupní ústrojí karburátoru bylo čisté. Systém přenosu výkonu na hřídel nosného rotoru a na transmisní hřídel vyrovnávacího rotoru byl bez stop a známek poškození. Elektrický systém motoru včetně zapalování byl nepoškozený. Vodiče a sběrnice byly nepoškozeny. Ventilátor chlazení byl bez poškození. Při násilném zastavení motoru, při nárazu listů nosného rotoru do překážky došlo v důsledku prudké změny kroutícího momentu k axiálnímu posunu (přeskočení) pohonných řemenů na řemenici pohánějící transmisní hřídel vyrovnávacího rotoru o jednu drážku směrem dozadu.

Obr. č. 7 – Posunutý řemeny na hnané řemenici
