CZ-20-0522

ZÁVĚREČNÁ ZPRÁVA

**o odborném zjišťování příčin letecké nehody
letounu ZLÍN Z-43 poznávací značky OK-COE
na poli u Kardašovy Řečice
dne 19. 8. 2020**

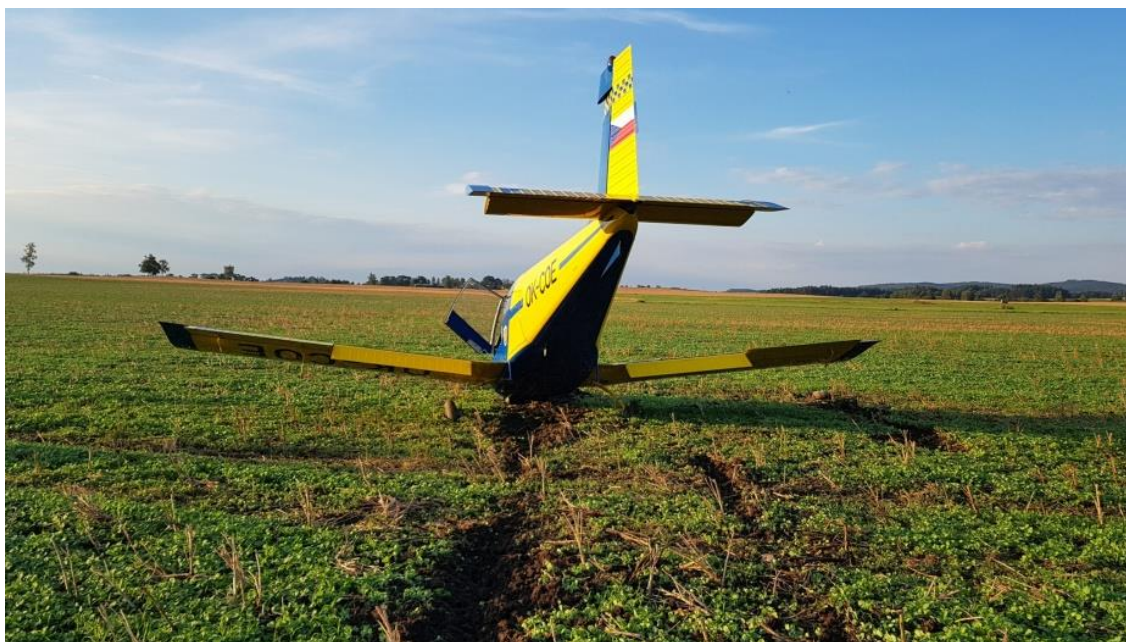
Obr. 1 – Letoun Z-43 po nouzovém přistání.

Poškození letounu bylo velkého rozsahu. Při zaboření přední podvozkové nohy došlo k jejímu zlomení a následnému kontaktu vrtule, přední části letounu a konce pravé poloviny křídla se zemí. K úniku provozních hmot nedošlo a ÚZPLN nebyly žádné další škody hlášeny.

U letounu došlo k násilnému zastavení motoru, vrtule měla ohnuté listy směrem dozadu. Byla poškozená kapotáž motoru na spodní části. Byla viditelně ohnutá trubková konstrukce motorového lože. Přední podvozková noha byla zlomená ve spodní části pístnice tlumiče podvozkové nohy.

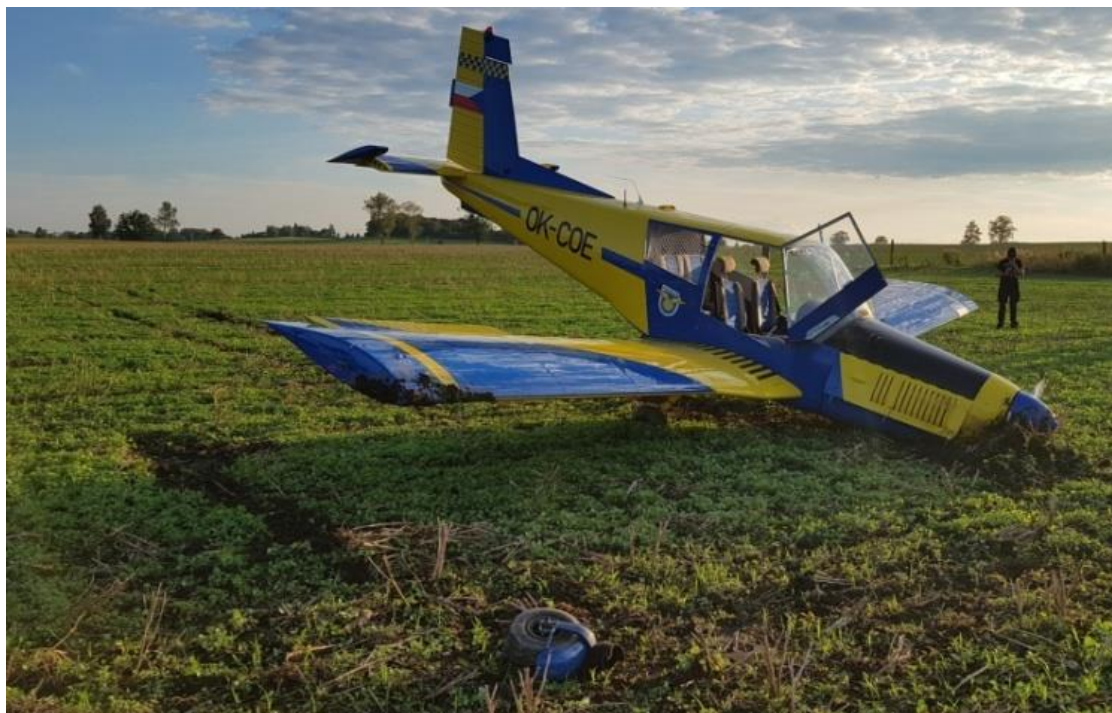
Pro nouzové přistání žákyně zvolila pole bez vysokého porostu. Tato plocha však byla částečně rozměklá, podmáčená. Letoun se přibližně po 1/3 výběhu začal lehce bořit do půdy. S klesající rychlostí rostlo zatížení podvozku a ten se začal bořit hlouběji. Po cca 110 m dlouhém výběhu došlo ke zlomení přední podvozkové nohy. Tím došlo ke kontaktu vrtule se zemí a postavení letounu na před. Přitom se letounu naklonil doprava a konec pravé poloviny křídla narazil do země. Následně letoun dosedl zpět na hlavní podvozek. (Obr. 1, Obr. 2). Podle deformace listů vrtule a podle výpovědi žákyně došlo k násilnému zastavení motoru při velmi nízkých otáčkách. Po uzavření paliva, vypnutí elektrické sítě žákyně opustila letoun a telefonicky si zavolala pomoc.

Obr. 2 – Letoun Z-43. V popředí je ulomené kolo předového podvozku.

Letoun byl až do vzniku poruchy motoru letuschopný a v dobrém technickém stavu. Poškození draku letounu vznikla všechna při zaboření se letounu do změkklé půdy a kontaktem pravé poloviny křídla s terénem po zlomení přední podvozkové nohy. Lom na pístnici tlumiče přední podvozkové nohy byl křehkého charakteru. Vznikl působením jednorázové síly při zaboření předového podvozku do rozměkklého terénu. Tato síla vytvořila ohybový moment překračující mez pevnosti i pružnosti materiálu pístnice tlumiče.

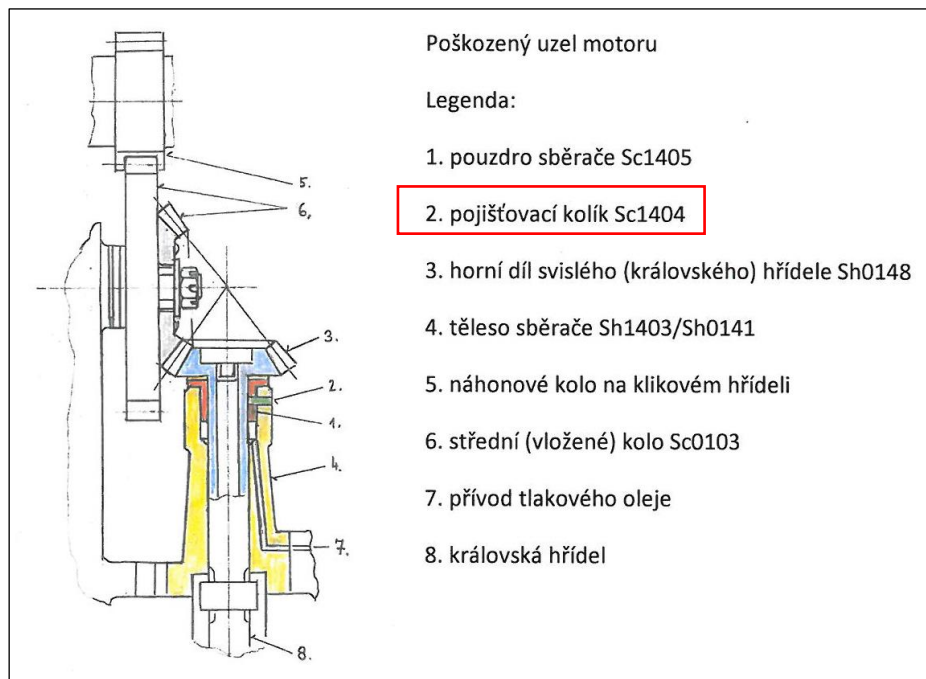
Při rozebírce motoru bylo zjištěno přerušení pohonu rozvodů a vstřikovacího čerpadla v důsledku destrukce zubů kuželového ozubení horního svislého hřídele Sh0148. K destrukci zubů došlo vlivem omezené otáčivosti horního svislého hřídele Sh0148 po vypadnutí pojišťovacího kolíku Sc1404 z ložiskového pouzdra. To mělo za následek protočení ložiskového pouzdra Sc1405 a vlivem nesouososti došlo při protočení k zablokování svislého hřídele (Obr. 5) a k vylomení zubů na horním dílu svislého (královského) hřídele (Pozice 3. na Obr. 5).

Obr. 5 – Poškozený uzel motoru.

Protože tento hřídel pohání rozvody motoru, odsávací olejové čerpadlo a vstřikovací čerpadlo, došlo ke ztrátě výkonu motoru.

Podle projevu motoru při ztrátě výkonu se jako nejpravděpodobnější varianta vzniku poruchy jeví to, že uvolněné ložiskové pouzdro, které mělo malý (nedostatečný) přesah, způsobilo vypadnutí pojišťovacího kolíku a začalo se otáčet.

Při rozebírce motoru bylo zjištěno přerušení pohonu rozvodů a vstřikovacího čerpadla v důsledku destrukce zubů kuželového ozubení horního svislého hřídele Sh0148. K destrukci zubů došlo vlivem omezené otáčivosti horního svislého hřídele Sh0148 po vypadnutí pojišťovacího kolíku Sc1404 z ložiskového pouzdra. Nejpravděpodobnější příčinou vzniku poruchy bylo uvolněné ložiskové pouzdro s malým přesahem, což způsobilo vypadnutí pojišťovacího kolíku. To mělo za následek protočení ložiskového pouzdra Sc1405 a vlivem nesouososti došlo při protočení k zablokování svislého hřídele a k vylomení zubů (Obr. 7) na horním dílu svislého (královského) hřídele. Důvod ztráty přesahu ložiskového pouzdra Sc1405 vůči hrdlu sběrače Sh0141 nelze na základě dostupných informací jednoznačně stanovit.

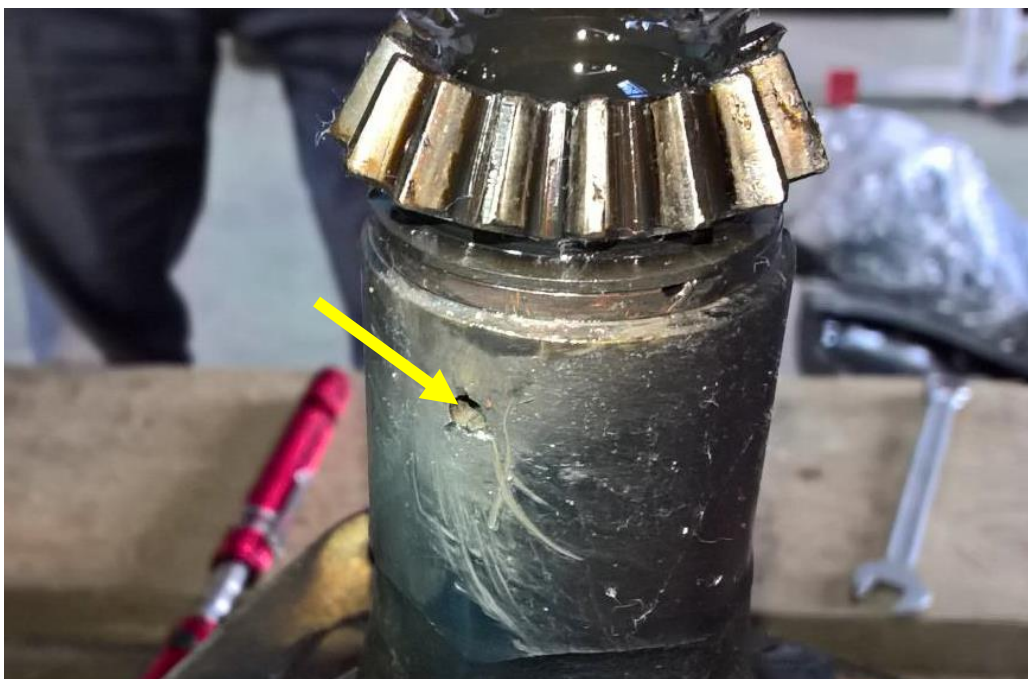
Obr. 6 – Otvor po vypadlém pojišťovacím kolíku (Pozice 2.)

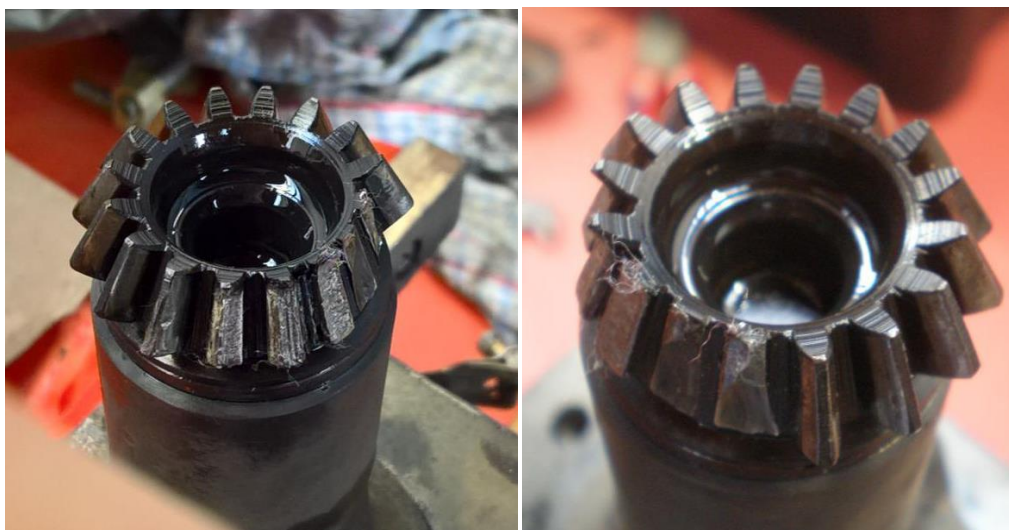
Přitom v místě maximální excentricity pouzdra došlo ke zvýšenému namáhání zubů svislého hřídele Sh0148 a dva nejvíce namáhané zuby kuželového kola se vylomily (Obr. 7). To způsobilo přeskočení rozvodu a tím došlo k poklesu výkonu motoru a motor nereagoval na změnu přípusti.

Obr. 7 – Poškozené zuby svíslého hřídele Sh0148 (Pozice 3.)
