CZ-21-0178

ZÁVĚREČNÁ ZPRÁVA

**o odborném zjišťování příčin letecké nehody
letounu CESSNA F152 poznávací značky OK-VYR
a vrtulníku ROBINSON R44 poznávací značky OK-BAD
na letišti Praha Letňany dne 11. 5. 2021**

Praha
Srpen 2021

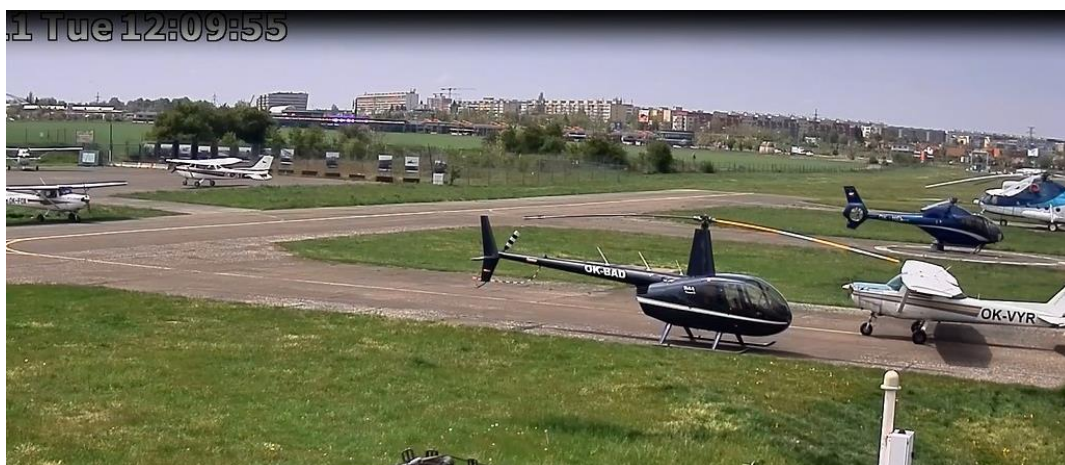
Obr. 1 – Letoun OK-VYR po najetí na osovou čáru na zpevněné ploše (záznam bezpečnostní kamery).

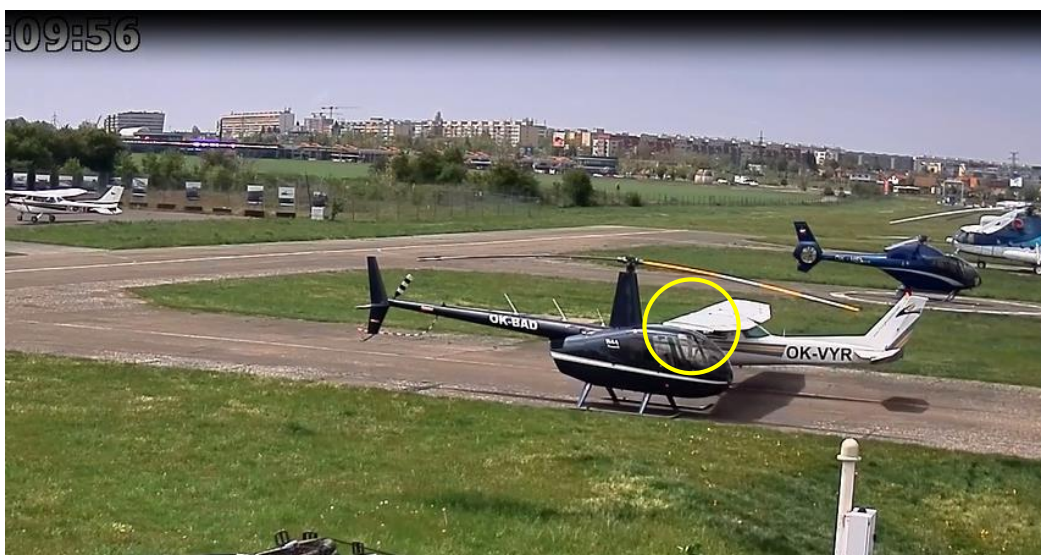
Obr. 2 – První náraz letounu OK-VYR na kabinu vrtulníku OK-BAD (záznam bezpečnostní kamery).

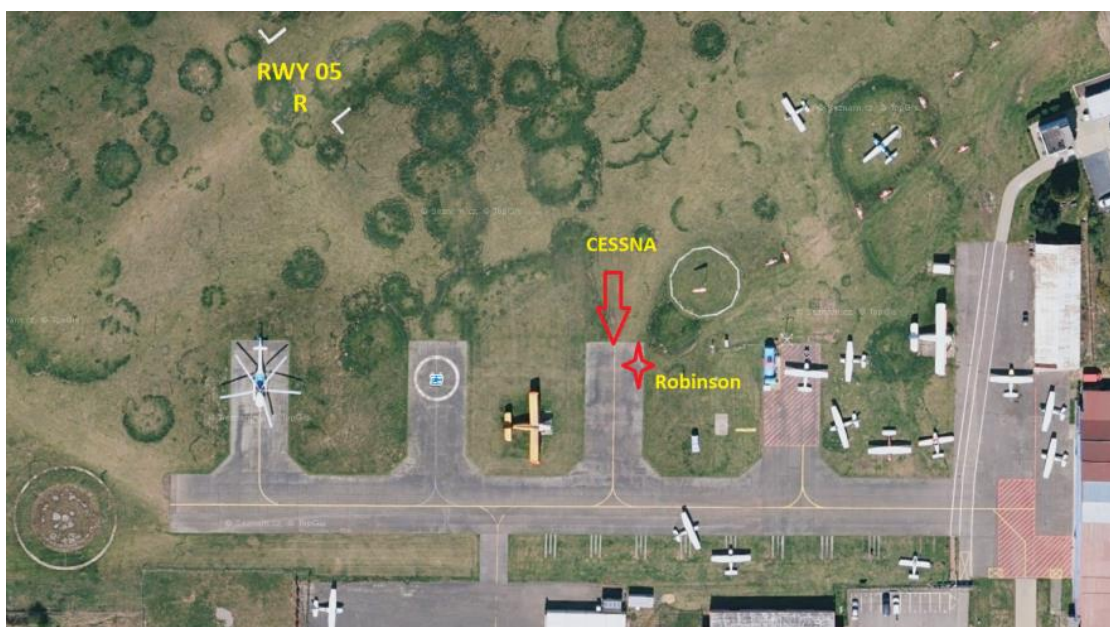
Místo letecké nehody byla zpevněná plocha jihovýchodně THR RWY 05R ve vzdálenosti cca 100 m. Plocha je součástí pohybové plochy označené v Letištním řádu LKLT jako „Plocha omezeného stání letadel a jiných dopravních a mechanizačních prostředků (3-A)“.

Obr. 5 – Letiště Praha Letňany, schéma místa letecké nehody

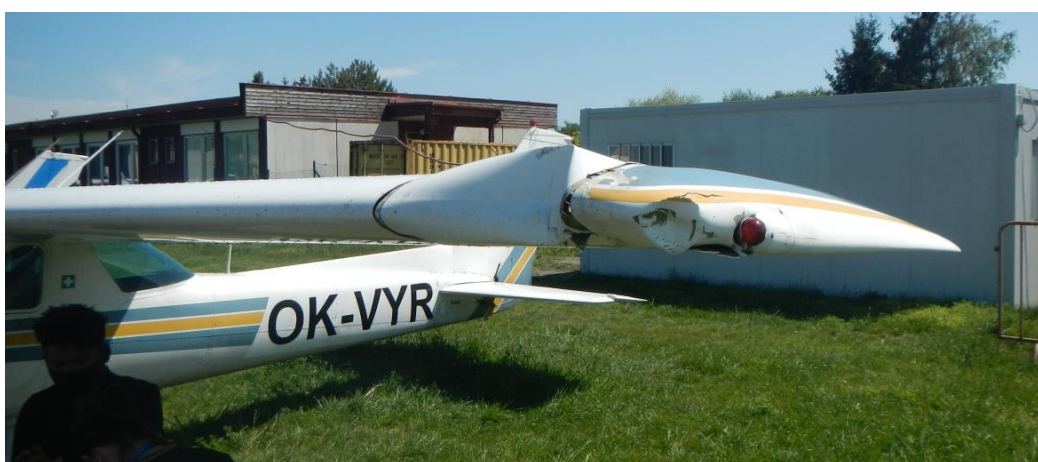
U letounu došlo k poškození levé poloviny křídla (Obr. 6). Poškozená byla náběžná hrana, levý koncový oblouk křídla a konstrukce konce křídla v délce cca 50 cm.

Obr. 6 – Poškozený konec levé poloviny křídla letounu F152 OK-VYR.

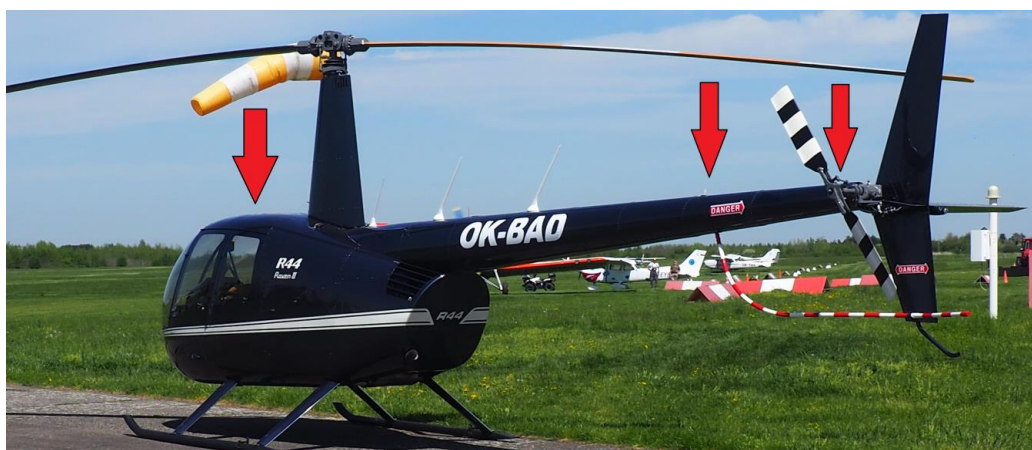
U vrtulníku došlo k nárazu konce levé poloviny křídla letounu F152 OK-VYR v místech označených na Obr. 7 k následujícím poškozením:

Obr. 7 – Červené šipky označují místa kontaktu letounu F152 s vrtulníkem R44.

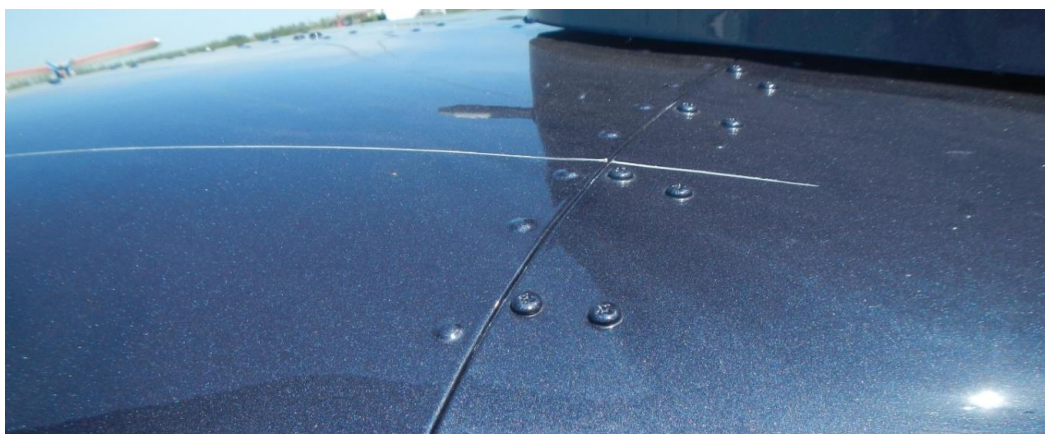
- Na levé horní části kabiny byl vryp v délce cca 60 cm (Obr. 8).
- Z ocasního nosníku byl uražen zábleskový antikolizní maják (Obr. 9).
- Došlo k protočení vyrovnávacího rotoru při zabrzděném nosném rotoru v důsledku nárazu konce levé poloviny křídla do ocasního vyrovnávacího rotoru (Obr. 10).

Obr. 8 – Prvním místem kontaktu byl vryp na kabině vrtulníku o délce přibližně 60 cm.

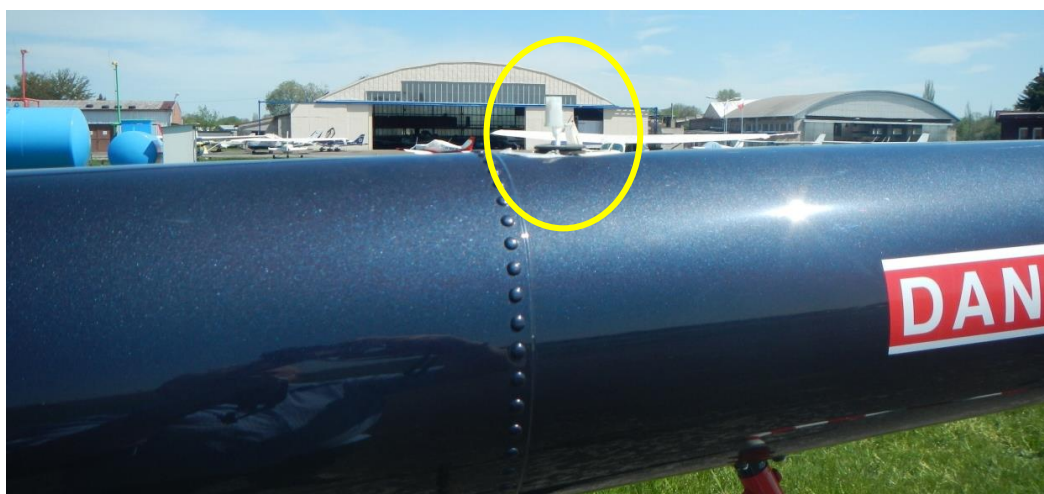
Obr. 9 – Chybějící uražený antikolizní zábleskový maják vrtulníku R44.

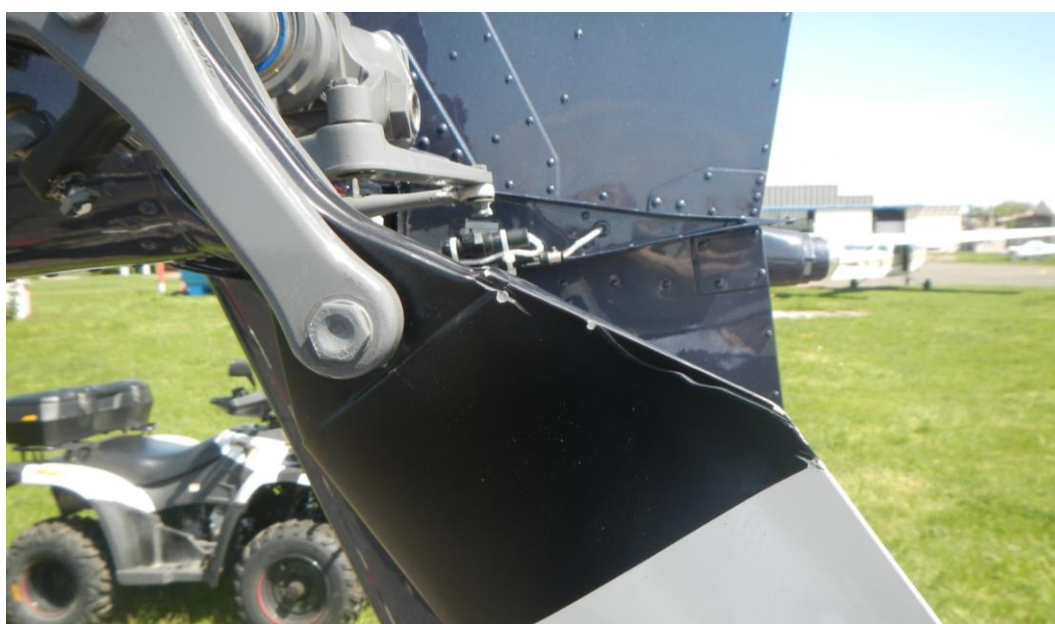
Obr. 10 – Poškozený vyrovnávací ocasní rotor.

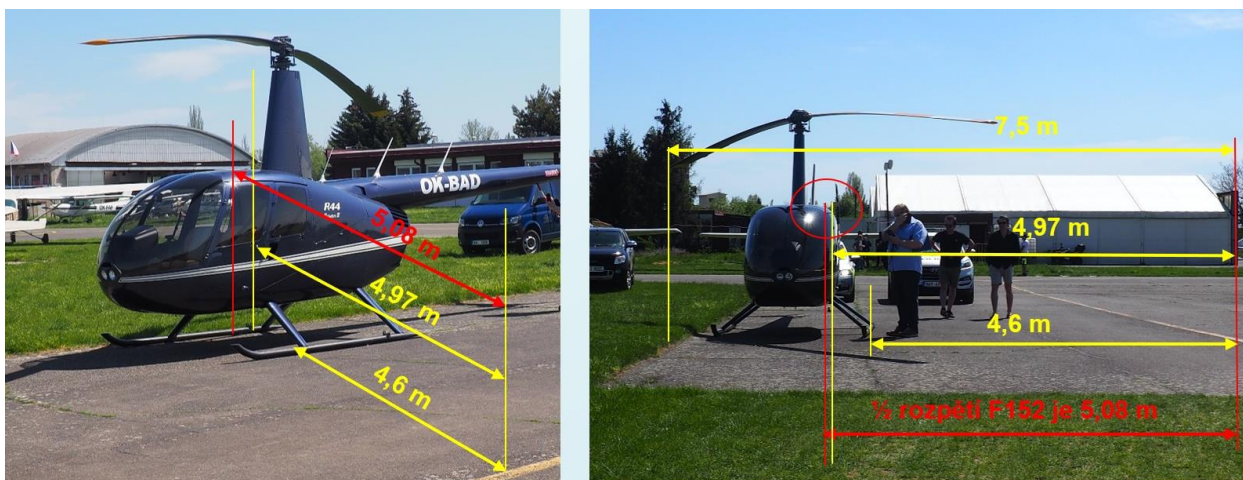
Vrtulník R44 OK-BAD byl přistaven k letu. Na zpevněné části provozní plochy stál u jejího pravého okraje levým bokem ve vzdálenosti 4,95 m od osového značení plochy. Vrtulník byl dle výpovědi technika na plochu přistaven 10:50. Jeho odlet byl plánován na 11:00

a v okamžiku střetu 11:12 nebyl označen jako překážka. Poloha vrtulníku mimo osové značení plochy vedla žáka letounu F152 k mylnému předpokladu, že pokud bude pojíždět po osovém značení plochy, bezpečně kolem vrtulníku projede.

Obr. 11 – Poloha vrtulníku R44 OK-BAD v době události.

Vrtulník R44 OK-BAD přistavený k letu na okraji zpevněné provozní plochy byl postaven nevhodně, protože jeho poloha vzhledem ke značení shodným s osovým horizontálním značením pojezdové dráhy vyvolávala dojem možnosti bezpečného průjezdu letounu typu Cessna F152. Vrtulník v době události měl již být označen jako překážka, protože již byl překročen časový limit 15 minut využití „Plochy omezeného stání letadel a jiných dopravních a mechanizačních prostředků (3-A)“, stanovený Letištním řádem letiště Praha Letňany č. LKLT-SMS-05 (Verze 5).
