CZ-21-0088

ZÁVĚREČNÁ ZPRÁVA

**o odborném zjišťování příčin letecké nehody
vrtulníku GUIMBAL G2 CABRI
poznávací značky OK-GUI
na letišti Kladno
ze dne 25. března 2021**

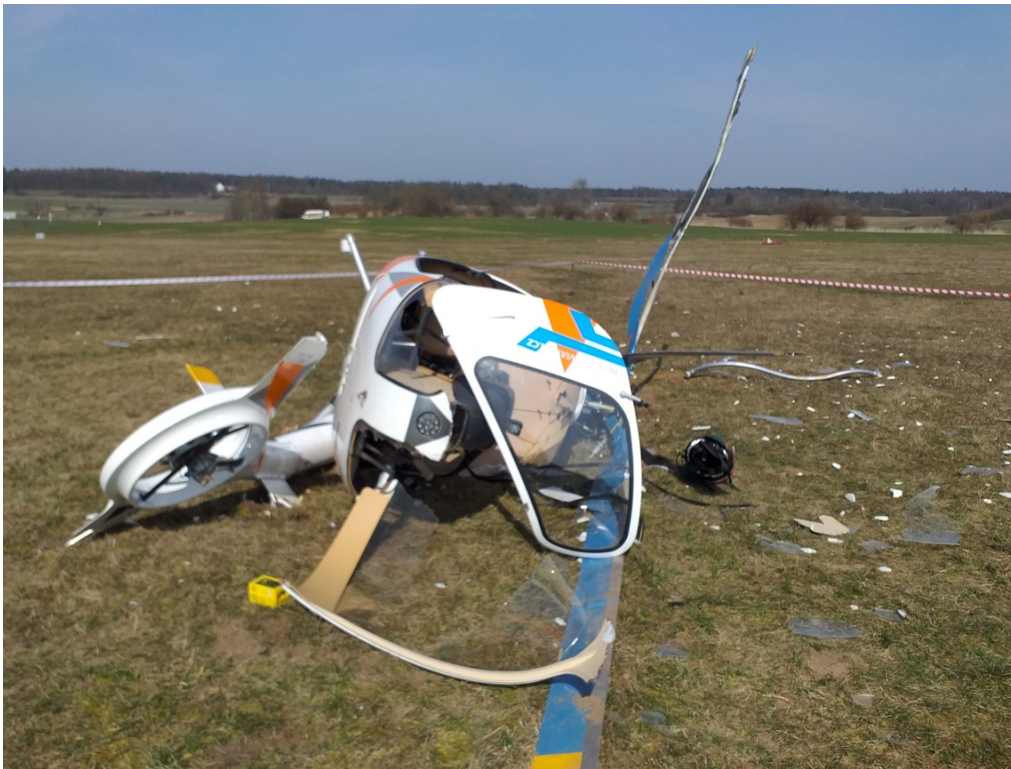
Vrtulník byl při kontaktu listů nosného rotoru se zemí a po následném převrácení na levý bok zničen.

Obr. č.1: Trosky vrtulníku na místě letecké nehody

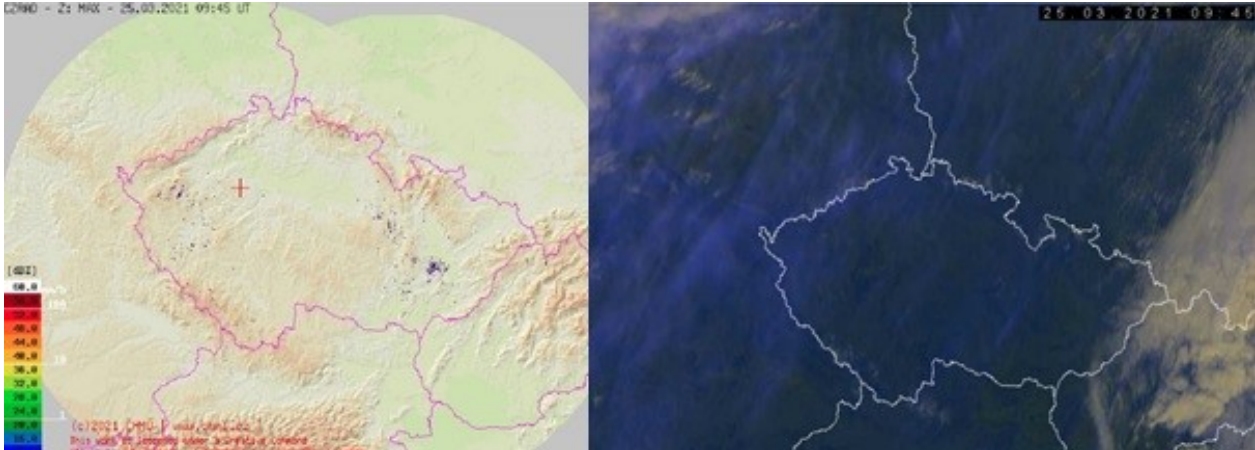
Obr. č.2: Radarový a satelitní snímek (červeným křížkem je označena poloha LKKL)

V místě letecké nehody na letišti Kladno, vál převážně proměnlivý vítr (kolísání mezi 150 až 250°) o rychlosti kolem 2 až 3 kt. Dohlednost se pohybovala nad 10 km a nevyskytovala se žádná oblačnost provozního významu, ani jevy počasí. Teplota byla naměřena kolem 10° C.

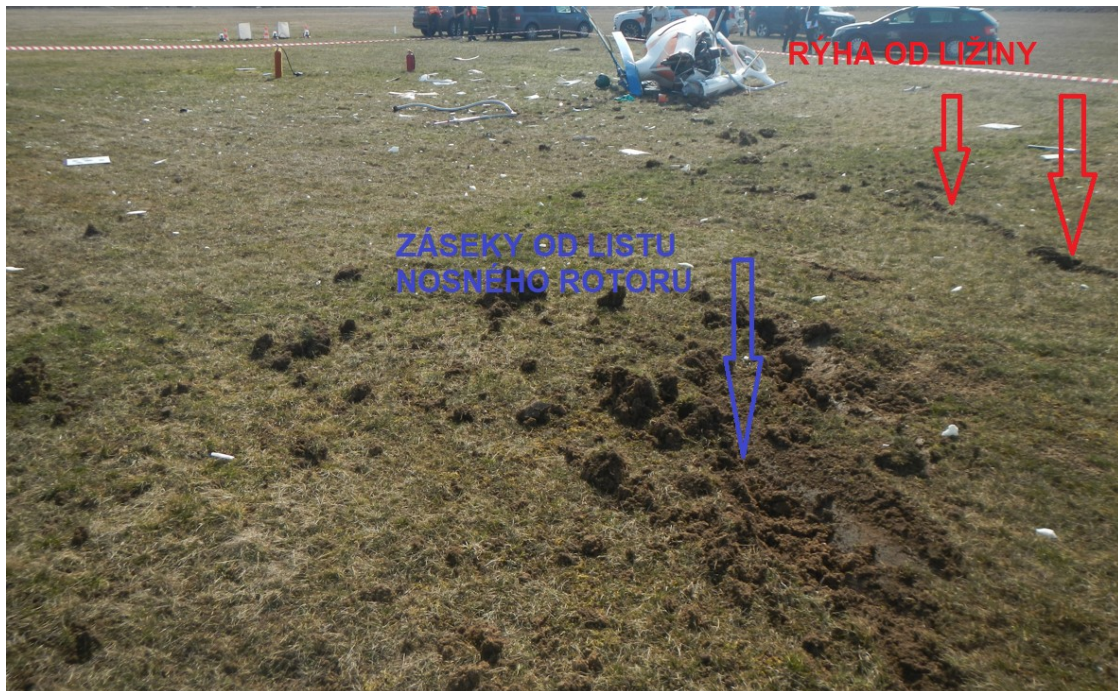
Obr. č.3: Stopy po kontaktu ližiny podvozku a listů nosného rotoru (pohled jihovýchodním směrem)

Ve vzdálenosti cca 20 m severozápadně od vraku vrtulníku byly v travnatém povrchu patrné stopy po kontaktu levé ližiny podvozku a listů nosného rotoru s terénem. Vrtulník ležel na levém boku, přídílí směrem na jihovýchod. Dílčí části troskek se nacházely v blízkosti vraku. Přesná poloha místa nehody je uvedena v následující tabulce.

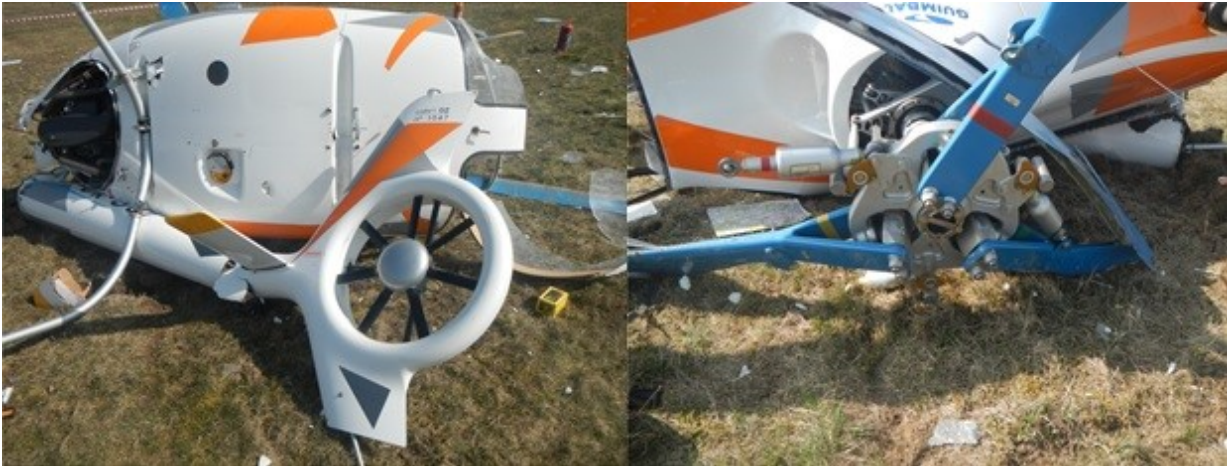
Trup vraku vrtulníku ležel na levém boku. Plexisklo pilotní kabiny bylo zcela roztrženo včetně levých vstupních dveří. Pravé vstupní dveře nebyly poškozeny a visely na vrchním pantu. Přístroje a přístrojová deska nebyly nepoškozeny. Prvky řízení na levé i pravé straně kabiny nebyly poškozeny a bylo s nimi možné pohybovat v omezeném rozsahu. Ulomený ocasní nosník ležel podél levé strany trupu, pod zadní vzpěrou levé ližiny. Od své původní polohy byl vychýlen o úhel cca 150°. Nosník byl zlomen v místě uchycení k trupu a v místě vodorovného stabilizátoru. Pravá polovina vodorovného stabilizátoru byla ulomená a roztržena. Vyrovnávací rotor typu Fenestron a svislý stabilizátor nebyly poškozeny. Ližinový podvozek byl zdeformován a přední vzpěra byla vytržena z trupu. Hlava nosného rotoru byla poškozena. Některé prvky ovládání a uchycení listů nosného rotoru byly ohnuty, některé vytrženy z míst uchycení. Všechny tři kompozitové listy nosného rotoru byly značně poškozeny v celé délce, ale zůstaly spojeny s rotorovou hlavou. List označený jako zelený byl navíc zlomen v místě uchycení k rotorové hlavě. Motor nenesl známky vnějšího poškození, ale došlo k jeho násilnému zastavení.

Obr. č.4: Poškození vrtulníku – vlevo spodní část trupu; vpravo rotorová hlava s listy nosného rotoru

Ke značnému poškození vnější části pilotní kabiny, přistávacího zařízení, ocasního nosníku a listů nosného rotoru došlo v důsledku nárazu levé ližiny podvozku do terénu a po kontaktu listů nosného rotoru s terénem s následným převrácením vrtulníku na levý bok. Při letecké nehodě došlo k automatické aktivaci nouzového majáku polohy nehody ELT. Z toho je možné vyvodit závěr, že při nárazu dosáhlo přetížení hodnoty minimálně 2,3 g.
