CZ-21-0529

ZÁVĚREČNÁ ZPRÁVA

**o odborném zjišťování příčin letecké nehody
kluzáku VT 116 Orlík II
poznávací značky OK-6907,
Rtyně v Podkrkonoší, dne 7. 8. 2021**

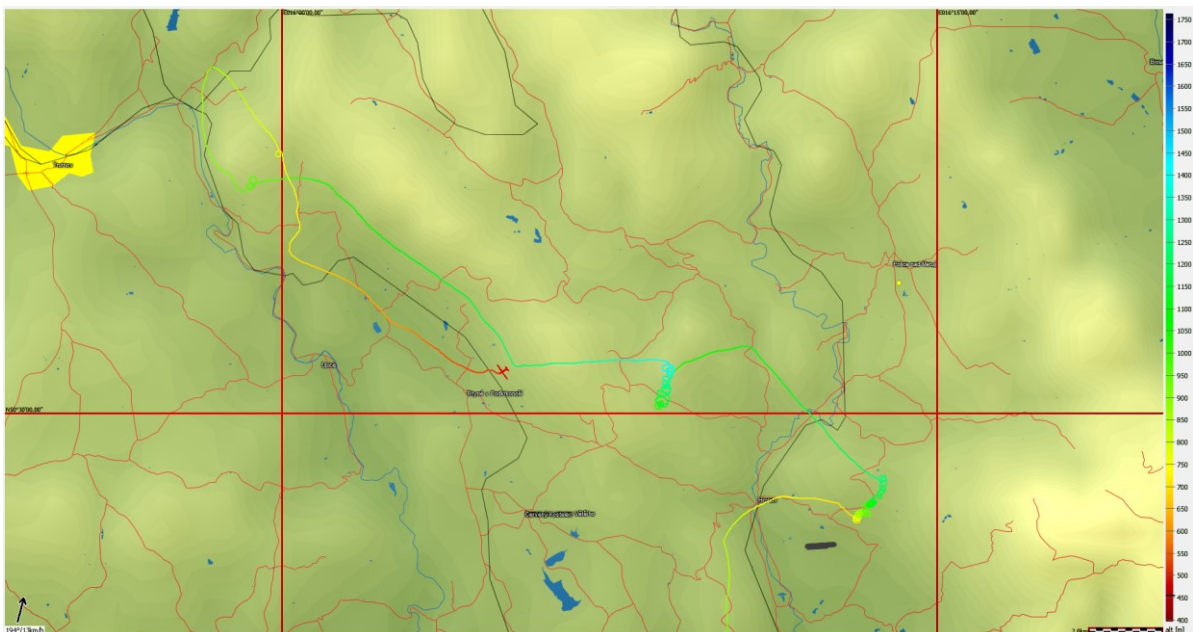
Obrázek 1 – Trajektorie letu kluzáku OK-6907 v době od 13:16

Pilot ve vysvětlení uvedl: „Až na třetí otočný bod to šlo a pak přestalo počasí fungovat. Po otočení třetího otočného bodu jsem se vracel na letiště a snažil jsem se využívat slabého stoupání a malého opadání.“

Pilot letěl směrem k LKPV nejprve nad kopcovitým terénem a sklesal až cca na 210 m AGL. Ve 13:53 se ještě pokusil vyhledat točením nad svahy stoupavý proud, ale pak pokračoval dál v klouzavém letu převážně nad údolím pokračujícím od Velkých Svatoňovic ke Rtyni v Podkrkonoší. Výška letu nad terénem v údolí se snižovala z cca 270 m na 200 m AGL. Pro přistání na některé z ploch v údolí se nerozhodl.

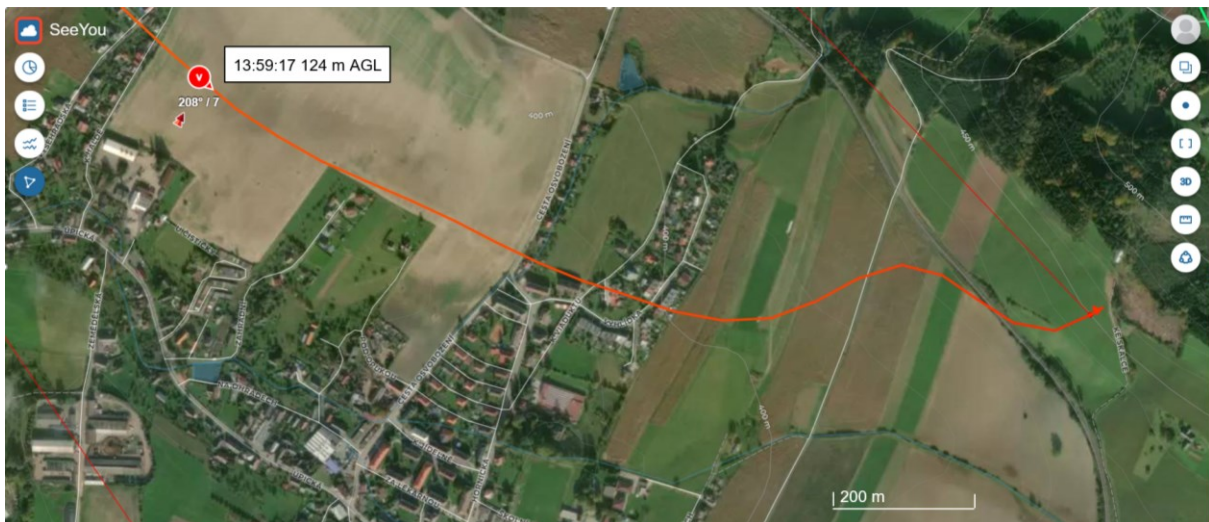
Obrázek 2 – Trajektorie letu kluzáku OK-6907 v době od 13:59:17

Pilot popsal závěr letu: „Celá situace se postupně zhoršovala, a tak jsem vyhlížel pole pro moje nouzové přistání. V momentě, kdy jsem ho dosáhl, tak jsem zjistil, že tam jsou dráty vysokého napětí, a tak jsem musel hledat náhradní řešení. Takže jsem si vyhlédl louku, o které jsem věděl, že je do protisvahu a provedl jsem na ni přistání. V podstatě jsem na to přistání už neměl dostatek rychlosti. To byl můj pocit, neměl jsem v tu chvíli čas koukat na rychloměr. Mohlo to být okolo 100 $\text{km}\cdot\text{h}^{-1}$. To je na protisvah málo. Do protisvahu musí být vyšší rychlost, aby to letadlo tzv. vytáhlo (SIC) a sklouzlo se po podvozku. Já už jsem ale potřebnou rychlost neměl, a proto jsem to letadlo nemohl tzv. vytáhnout a došlo k nárazu toho letadla do svahu.“

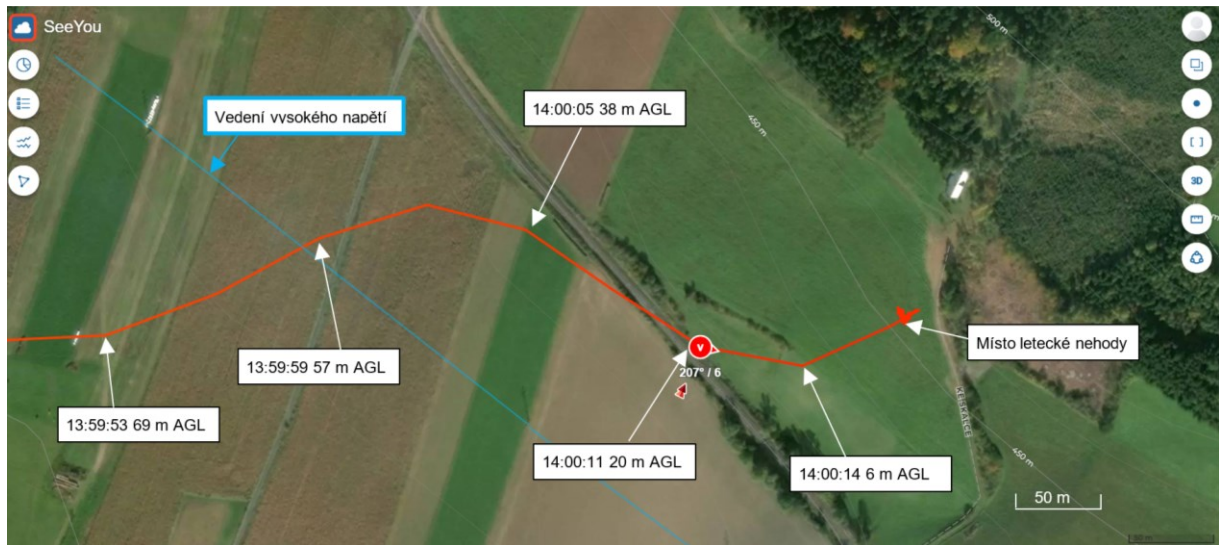
Obrázek 3 – Detail konce trajektorie letu kluzáku OK-6907

Pilot přelétl železniční trať a provedl manévr tak, že přistával proti strmému svahu a po větru (podle záznamu letu byla rychlost větru ze směru 194° cca 13 km·h⁻¹).

Podle záznamu letu měl kluzák při manévru na přistání nad spodním okrajem plochy výšku cca 20 m AGL a $V_{GSP}=85$ km·h⁻¹.

Během přistávacího manévru proti strmému svahu se pilotovi nepodařilo včas správně vyrovnat kluzák nad stoupajícím terénem a kluzák spodní částí přídě tvrdě narazil do země.

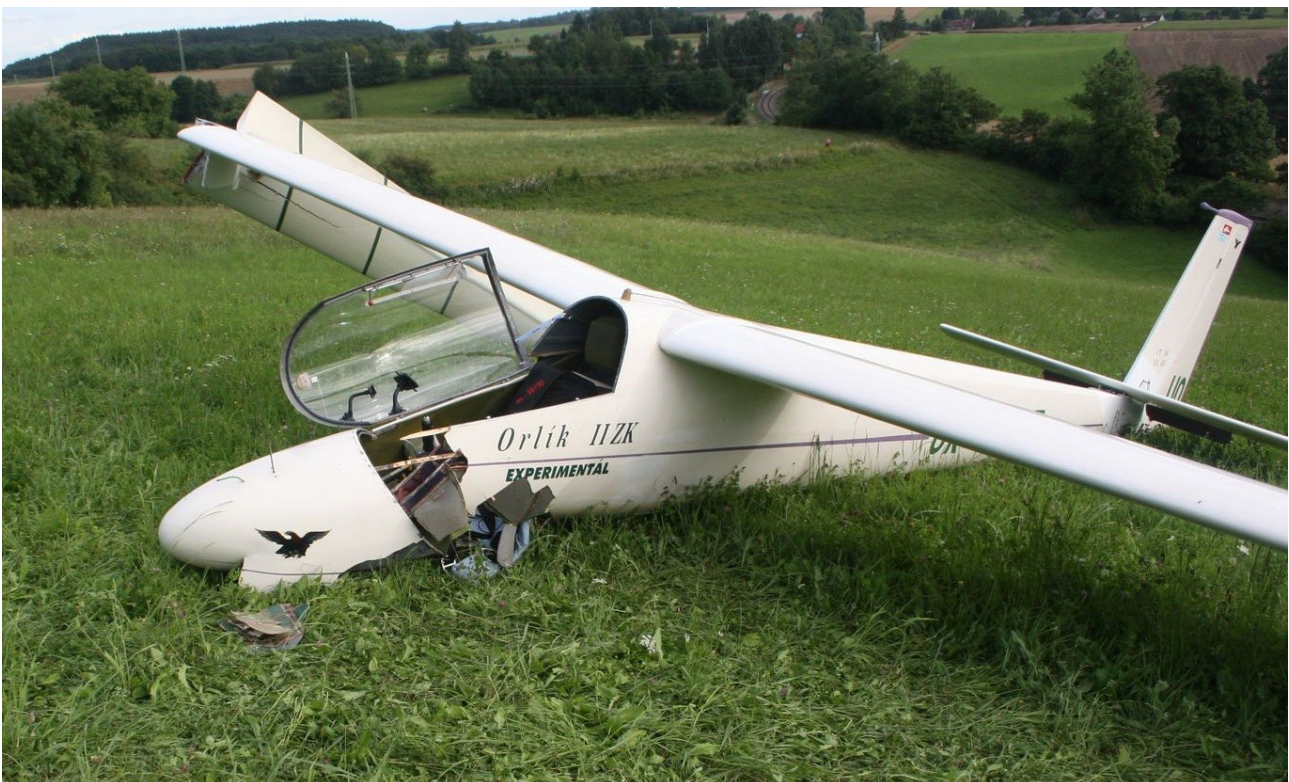
K letecké nehodě došlo na svahu vrchu Skalka cca 1 km NE od Rтынě v Podkrkonoší. Svah má v místě přistávacího manévru průměrný sklon cca 12° (cca 19 %), ve spodní části je svah strmější. Stopa vyrytá při nárazu do travnatého povrchu se nacházela ve vzdálenosti 33,5 m před místem, kde se kluzák při pohybu směrem do protisvahu zastavil.

Obrázek 4 – Kluzák VT116 Orlík II po letecké nehodě

Trup byl v přední části až po pilotní kabinu zničený. Trhlina na pravém boku vpředu začínala 0,3 m od příděl, pokračovala až do spodní části trupu cca 0,4 m od příděl. Další trhlina začínala 0,93 m a končila 1,76 m od příděl. Celá spodní část trupu byla rozlámaná na několik částí, trhliny pokračovaly až do levého boku trupu. Na levém boku trhlina začínala 0,3 m od příděl a byla v délce 0,9 m. Rozsáhlé trhliny pokračovaly až do vzdálenosti 1,63 m od příděl. V prostoru kabiny byla podlaha a pilotní sedadlo rozlomené s více trhlinami.

Pravá polovina křídla byla ve vzdálenosti 3,8 m od kořene zlomená včetně skříňového nosníku křídla. Lom v místě podél zadní stojiny nosníku pokračoval do vzdálenosti 4,17 m až k okraji prostoru křídélka. Na odlomené části poloviny křídla lom pokračoval podél zadní stojiny nosníku až do vzdálenosti 1,71 m a až ke křídélku. Na spodní straně křídla byl lom identický podle hlavního nosníku do vzdálenosti 1,48 m a až k závěsu křídélka. Ocelové spojovací kování pravé poloviny křídla bylo bez viditelných deformací. Závěsy křídélka na pravé polovině byly funkční a celistvé. Táhlo ovládání křídélka bylo v místě lomu hlavního nosníku ohnuté (ve vzdálenosti 360 mm od úhlové páky ovládání křídélka). Od místa ohnutí táhla směrem ke kořeni bylo táhlo celistvé. Úhlová páka směrem k táhlu byla funkční. Táhlo ovládání brzdících klapek bylo funkční.

- Během následného manévru k přistání nestačil včas vyrovnat kluzák a tvrdě narazil do země.
- Rozsah poškození kluzáku, zaznamenaná letová data a vysvětlení pilota odpovídají silnému nárazu trupu do země a následnému přenosu sil do konstrukce křídla.

Příčinou letecké nehody bylo pozdní rozhodnutí o přistání do terénu a následně chybně provedené přistání proti svahu, což mělo za následek, že kluzák spodní částí předě tvrdě narazil do terénu.
