CZ-21-0225

ZÁVĚREČNÁ ZPRÁVA

**o odborném zjišťování příčin letecké nehody
letadla Pipistrel Virus SW100, pozn. značky D-MIEW,
cca 300 m NE obce Stěžov, okres Příbram, dne 2. června 2021**

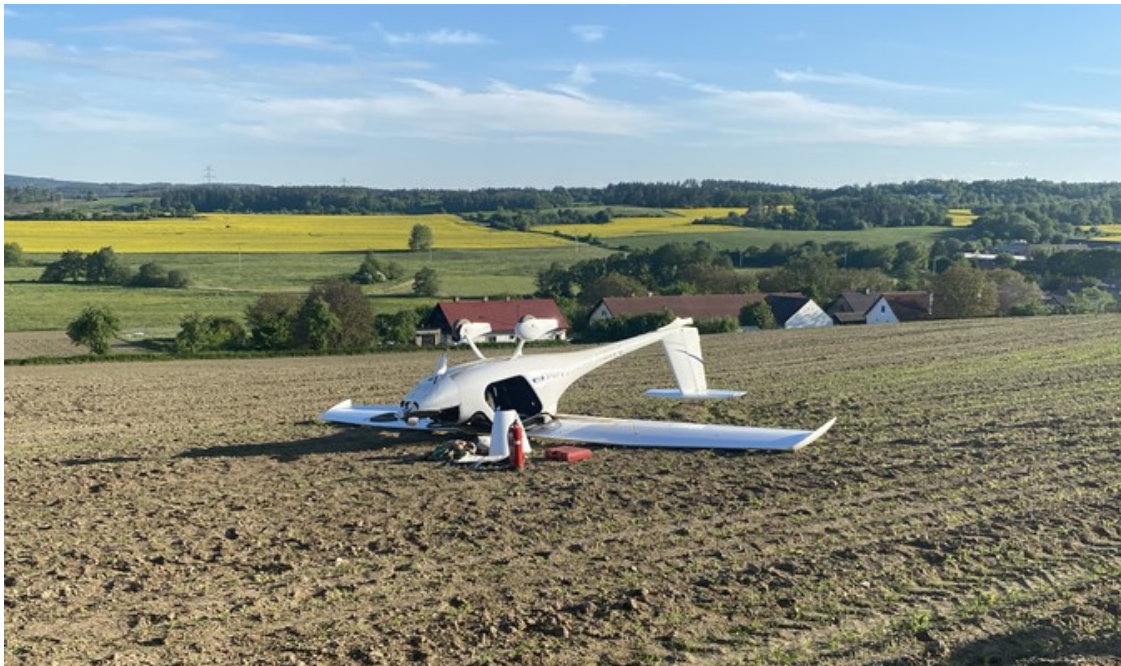
Stav letadla po přistání do terénu zakončeném překlopením na záda v nízké rychlosti byl klasifikován jako poškození velkého rozsahu. Po najetí a zaboření do terénní rýhy došlo ke zlomení přední podvozkové nohy, zničení dvoulisté vrtule, poškození kapotáže motoru, popraskání laminátových krytů hlavního podvozku a další poškození čelního překrytu kabiny a vnější stropní části letadla. Ovládací prvky letadla byly funkční.

Obr. 2 – Letadlo na místě letecké nehody

Letadlo bylo kompaktní na místě letecké nehody v poloze na zádech.

Příčinou letecké nehody bylo rozhodnutí pilota P okamžitě přistát do terénu na nevhodně zvolenou plochu po zhoršení zdravotního stavu pilota C během letu.
