CZ-21-0237

# ZÁVĚREČNÁ ZPRÁVA

**o odborném zjišťování příčin letecké nehody  
kluzáku Glasflügel G-304 CZ, pozn. značky OK-2000,  
cca 10 km západně LKLB, dne 6. června 2021**

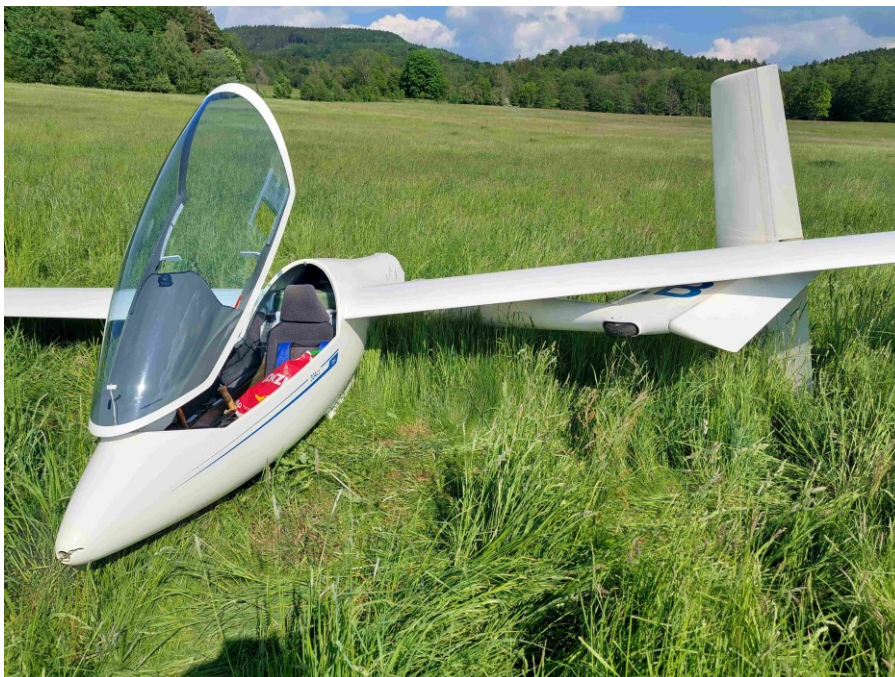
Místem letecké nehody byla louka s travním porostem vysokým 30–40 cm o rozměrech cca 1000 x 300 m, cca 10 km západně od LKLB se souřadnicemi 50.7568664N, 14.8900536E – 1,2 km jihovýchodně obce Zdislava okres Liberec.

Obr. 2 – Kluzák na místě letecké nehody

zlomený trup, pravá polovina křídla měla deformované uložení u trupu, poškození uložení výškového kormidla, poškozené výškové kormidlo.

Příčinou letecké nehody byla nevhodně zvolená plocha pro přistání do terénu. Ve fázi podrovnání kluzák zachytil levou polovinou křídla o travní porost, který způsobil jeho následnou rotací, ve které dopadl na zem.
