CZ-21-0224

ZÁVĚREČNÁ ZPRÁVA

**o odborném zjišťování příčin vážného incidentu
kluzáku Schleicher ASW-19 B pozn. značky OK-5235
na letišti Letkov
ze dne 2. června 2021**

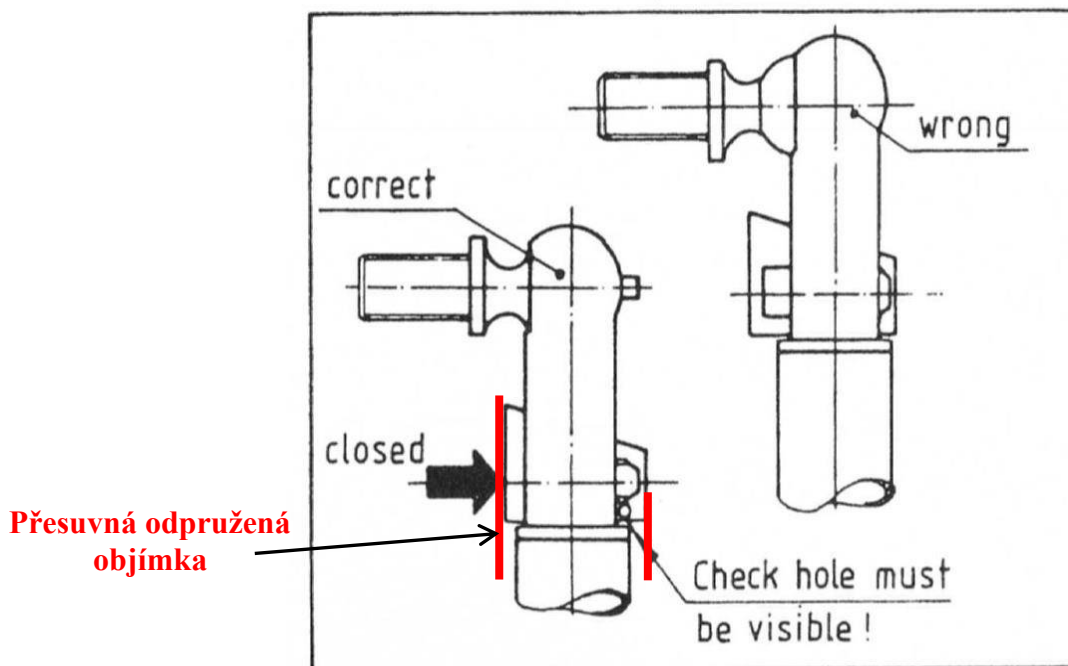
Obr. č. 3: Správná poloha připojeného a zajištěného rychlospoje.

- pilot měl pro let dostatečnou letovou praxi a byl způsobilý k letu,
- kluzák měl platné osvědčení kontroly letové způsobilosti a byl způsobilý k letu,
- po sestavení kluzáku pilot neprovedl připojení táhla řízení k výškovému kormidlu a podcenil kontrolu správného zajištění rychlospoje táhla výškového kormidla,
- kluzák byl poškozen působením sil v důsledku tvrdého nárazu přední částí trupu do země.

Příčinou události bylo omezení říditelnosti kluzáku, ke kterému došlo v důsledku nepřipojení rychlospoje táhla výškového kormidla a nedůsledné kontroly kluzáku po jeho montáži.

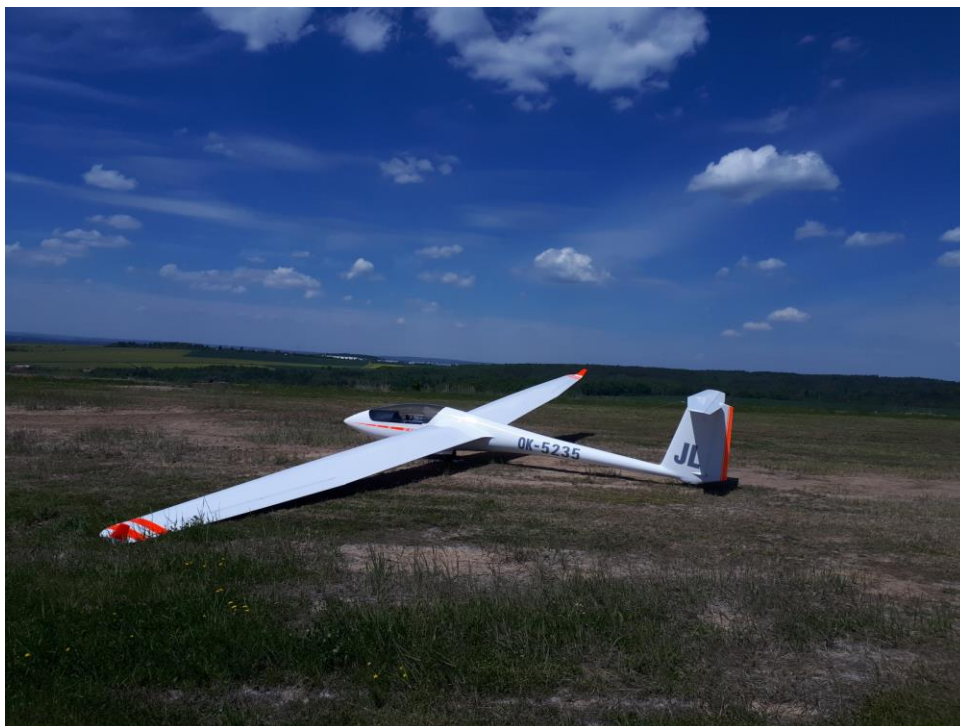
Místo události se nacházelo na letišti Letkov, cca ve vzdálenosti 200 m v předpolí RWY 08L.

Obr. č. 4: Poloha kluzáku po výběhu do předpolí RWY 08L

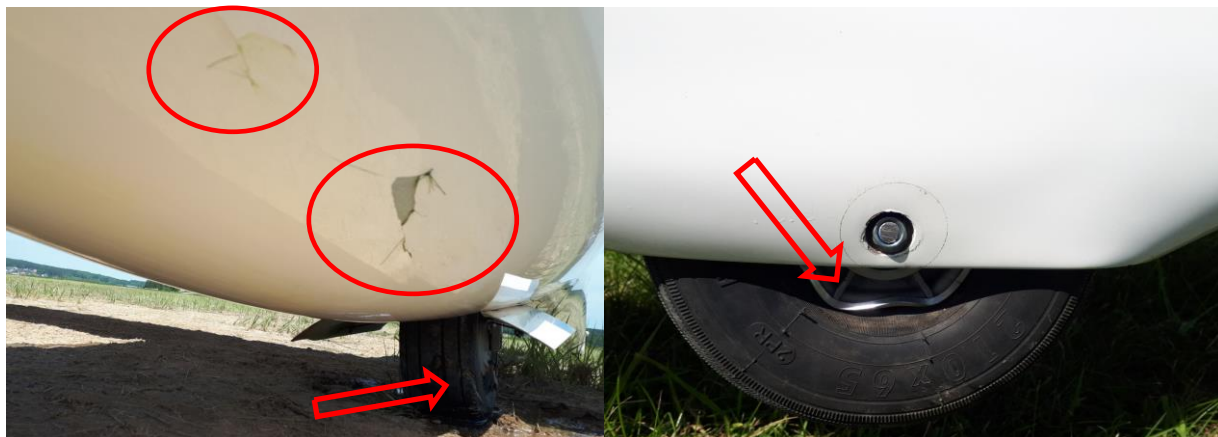
Působením sil při tvrdém dopadu, který následoval po odpojení vlečného lana, bylo na místě události zjištěno porušení strukturální integrity přední části trupu a poškození disků a pneu předního a ostruhového kola. Ve střední části výškového kormidla došlo vlivem kontaktu

Obr. č. 5: Poškození přední části trupu a podvozku a ostruhového kola

- poškozené překližkové trupové přepážky, vnitřní potah a laminátové kryty ve spodní části pilotního prostoru,
- poškození vnějšího laminátového potahu na náběžné části přechodu kýlové plochy do trupu,
- delaminace ve spojení horního a spodního potahu a nástavců hlavních nosníků u kořenových žebér obou křídel. Poškozený potah v několika místech u obou křídel.

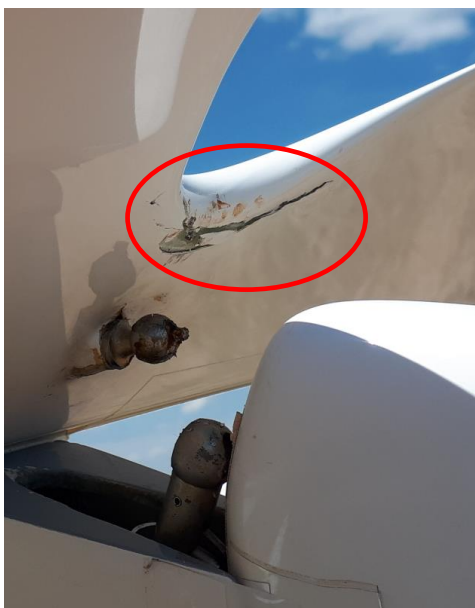
nezapojeného konce táhla řízení s plochou výškového kormidla k poškození bílého nátěru a laminátového potahu.

Obr. č. 6: Poškození výškového kormidla

Kinematika pohybu táhla výškového kormidla způsobuje, že pohybem řídicí páky „na přitaženo“ se táhlo vysouvá vzhůru. Z důvodu toho, že táhlo nebylo s kormidlem mechanicky spojeno, ale bylo pouze opřeno o spodní část kormidla, mohlo se kormidlo vychylovat směrem vzhůru. Po uvolnění páky, vzhledem k poloze závěsu kormidla, se samovolně vychylovalo směrem dolů. Postupným nárůstem rychlosti během vzletu dochází k růstu aerodynamických sil v řízení a na řídicích plochách. V případě zcela volného výškového kormidla dochází vlivem nerovnováhy sil k plovoucímu pohybu kormidla a změnám podélného sklonu kluzáku. V průběhu aerovleku je ve fázi rozletu nutno udržovat kluzák na přibližně stejné výšce s vlečným letounem a je nutno mírně „potlačit“ řídicí páku. Rozpojený spoj táhla výškového kormidla umožnil neřízený pohyb kormidla, který vyvolal změnu výšky kluzáku. Tento pohyb měl netlumenou, na rychlosti závislou frekvenci. Pilot kluzáku včas rozpoznal poruchu v podélném řízení, a proto odpojil vlečné lano a přerušil vzlet. Nedokázal však vzhledem k omezené říditelnosti kluzáku zabránit jeho pádu.
