CZ-20-0457

ZÁVĚREČNÁ ZPRÁVA

**o odborném zjišťování příčin letecké nehody
kluzáku VSO-10C GRADIENT
poznávací značky OK-9615
na letišti Kolín
ze dne 6. srpna 2020**

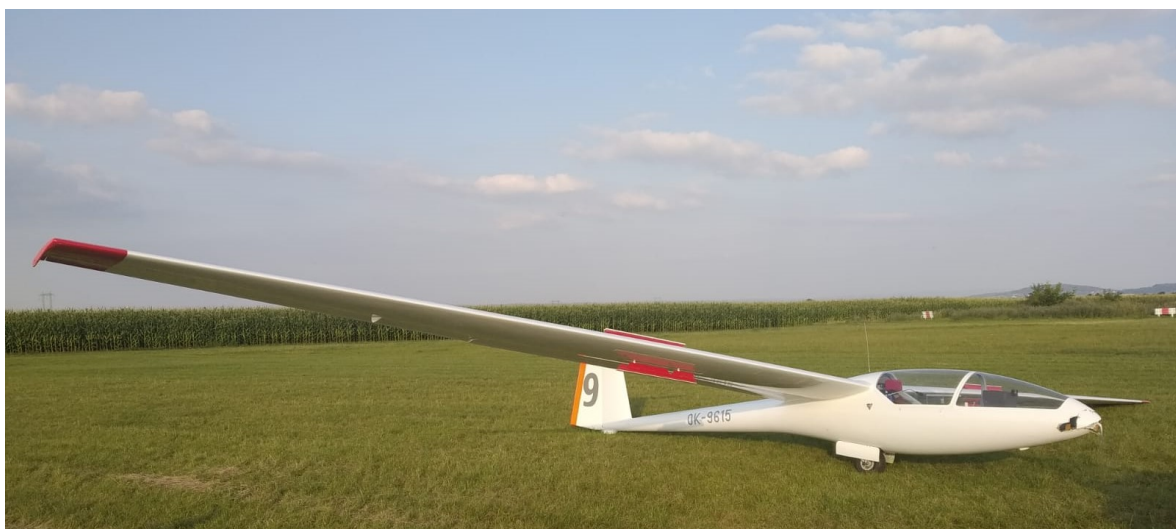
Kluzák byl vážně poškozen. Působením sil při tvrdém přistání došlo k porušení strukturální integrity ocasní a přední části trupu a k méně závažnému poškození levé poloviny křídla.

Ohledání kluzáku bylo provedeno v místě letecké nehody a následně v místě uložení na LKKO. Došlo k viditelnému porušení strukturální integrity koncové části levé poloviny křídla od okraje odtokové hrany v délce cca 20 cm a k destrukci laminátové přídě kluzáku. Působením sil při rotaci kluzáku kolem svislé osy došlo ke strukturálnímu poškození kornoutu trupu v místě přechodu do kýlové plochy, vylomení ocasního kolečka včetně jeho krytu a vytržení osazení vodorovné ocasní plochy.

Obr. č. 2 – Poškozený kluzák po tvrdém přistání

- pilot byl způsobilý letu, zkušený a rozlétaný na typu,
- kluzák měl platné osvědčení kontroly letové způsobilosti a byl způsobilý letu,
- pilot s ohledem na plánovaný rozpočet do poloviny dráhy, provedl třetí zatáčku pravého okruhu RWY 03R příliš brzy,
- pilot po přelétnutí plánovaného místa dosednutí, převedl kluzák do strmějšího klesání, čímž se zvýšila přistávací rychlost,
- kluzák po dosednutí do druhé třetiny délky dráhy na hlavní podvozkové kolo pokračoval v pohybu po zemi zvýšenou rychlostí,
- pilot zabránil nárazu do překážky na konci letištní plochy položením konce levé poloviny křídla na zem,
- kluzák se během rotace kolem konce levé poloviny křídla vznesl a následně tvrdě dopadl na zem,
- veškerá poškození byla způsobena nárazy jednotlivých částí kluzáku do země.
