CZ-20-0419

# ZÁVĚREČNÁ ZPRÁVA

**o odborném zjišťování příčin letecké nehody  
horkovzdušného balónu BB42Z  
poznávací značky OE-RAP  
na poli u obce Ostřetice (severovýchodní část ATZ LKKT)  
ze dne 27. července 2020**

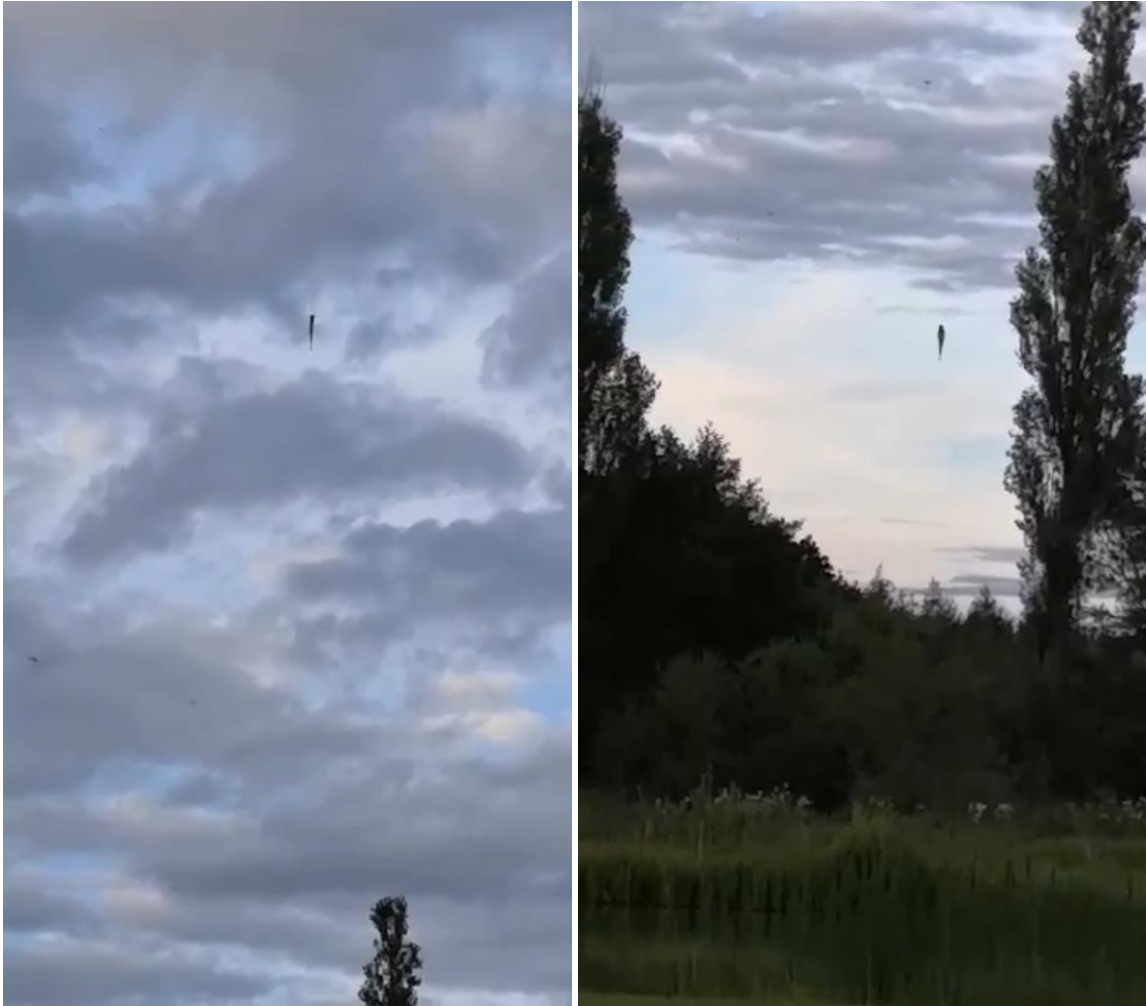
Obr. č. 1 - Stav obalu na začátku a konci 36sec videozáznamu pořízeného náhodným pozorovatelem.

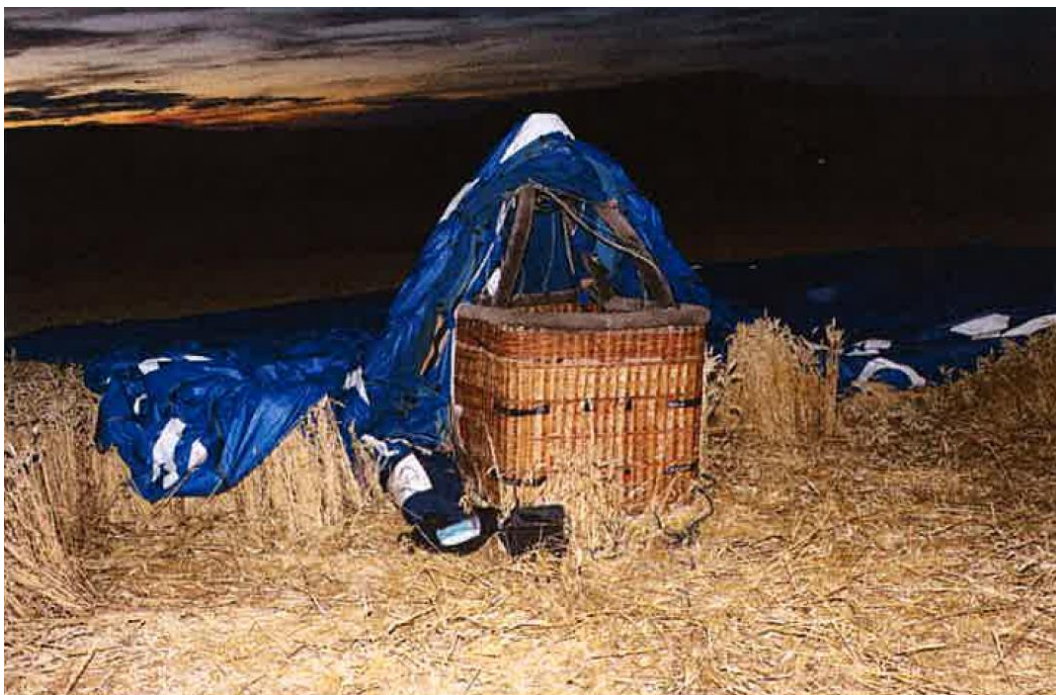
Obr. č. 4 - Balón na místě letecké nehody

Prohlídku balónu na místě letecké nehody provedla hlídka Policie ČR. V místě nehody se nacházel koš balónu stojící v pšeničném poli na místě dopadu vzpřímeně, bez známek poškození. U koše se nacházela přenosná vysílačka, v této době vypnutá a černý batoh pilota. V koši uchycené palivové lahve byly nepoškozené a jejich kohouty zavřeny. Kovová konstrukce nad košem, držící hořáky, byla částečně poškozena. Hořáky a polovina konstrukce s košem byly překryty obalem balónu, který byl rozprostřen směrem od silnice po mírném svahu dolů k obci Měcholupy. Při povrchní prohlídce obalu balónu nebylo nalezeno žádné poškození. Při odstranění obalu z hořáků, byly tyto prohlédnuty a nebylo zjištěno jejich poškození. Při balení obalu byl zkontrolován výpustný otvor s klapkou na vrcholu balónu, kde byly zjištěny zamotané šňůry. Obal balónu byl umístěn do koše balónu

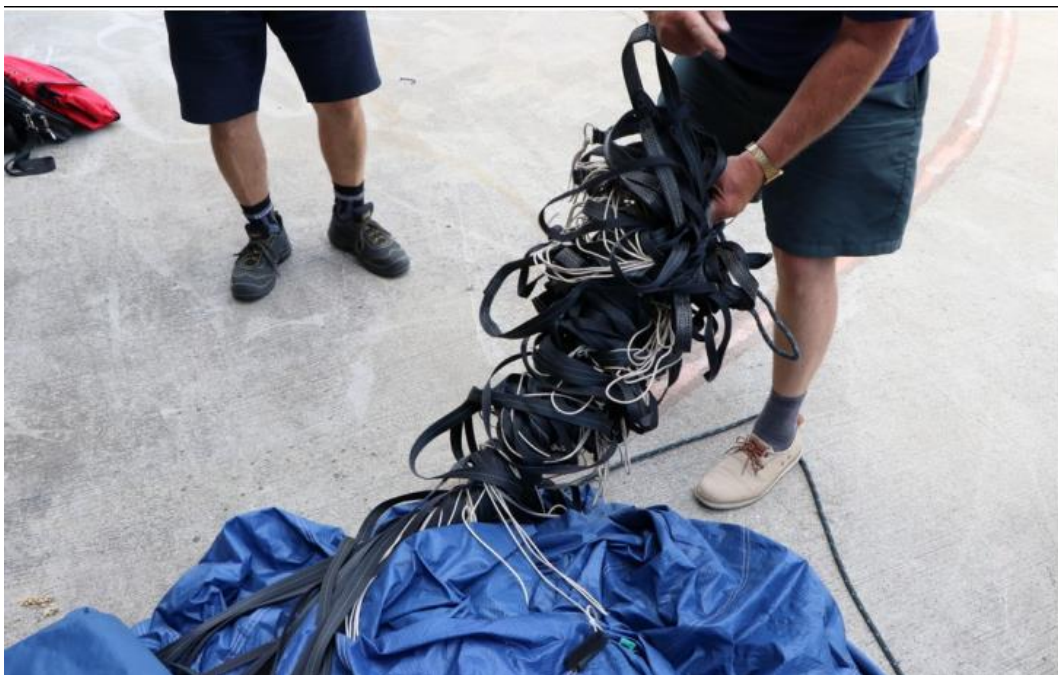
Celkem bylo poškozeno 5 panelů blízko vypouštěcího zařízení, z toho 2 měly celkem velká a vážná poškození. Poblíž plnicího otvoru bylo 7 propálených panelů. Bílo-červené ovládací lano paraventilu se samovolně uvolnilo a bylo vytaženo vysoko do ústí obalu, kde se kotevní mechanismus oka lana zasekl do kladky. V oblasti kotvení centrovacích šňůr paraventilu se toto ovládací lano zamotalo do lanek centrovacích šňůr. Vnitřní rám hořáku byl významně deformován směrem dolů v místě upevnění hořáku. Všechny úchyty na stěnách koše byly poškozeny a uložené předměty byly vrženy na podlahu koše. Dřevěná podlážka byla prasklá na dvou místech uprostřed a dále v prostoru pod palivovými lahvemi.

Obr. č. 5 - Stav ovládacích lanek, popruhů a centrovacích šňůr při ohledání balónu

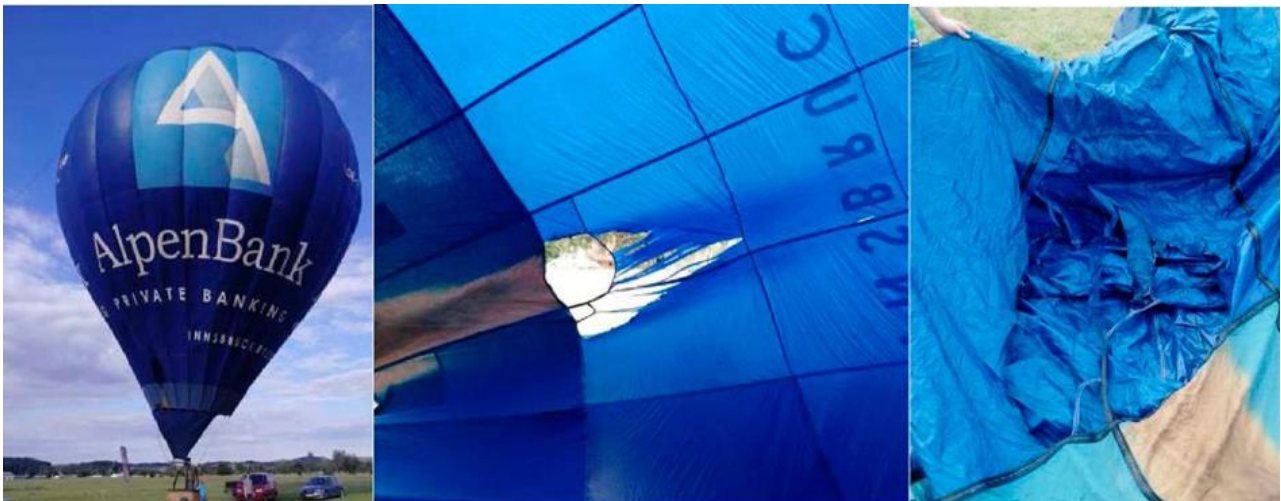
Textilie v okolí ústí obalu na polednicích 14 a 15 byla poškozena ohněm (dvakrát nomex panel, čtyřikrát PES panel/1 a 2). Větší poškození textilie se nacházelo v oblasti přišití pouzdra centrovacích šňůr u 3 panelů a v oblasti umístění horní poznávací značky u 1 panelu. Několik menších otvorů bylo v podobné výšce obalu. Jeden z otvorů byl s teplotně ovlivněnými okraji. V okolí okraje vypouštěcího ústí byla na více místech poškozena textilie těsnící chlopně. Na jednom místě byl vytržen pomocný popruh chlopně.

Obr. č. 6 - Detail poškození textilie

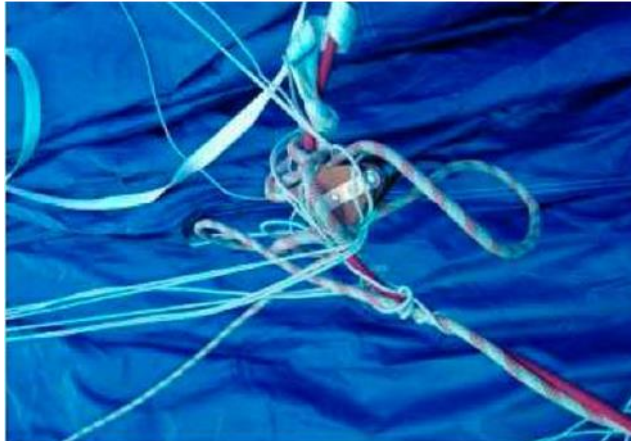
Ovládací lana, šňůry, popruhy a kladka byly zamotány do sebe. Po rozmotání byly všechny šňůry bez poškození, stejně jako kladky a popruhy. Červené ovládací lano zůstalo bez poškození v celé délce. Konec červeno-bílého lana byl bez lanové svírky tvořící oko. Lanová svírka byla posunuta výše na lanu a na lanu bylo nalezeno drobné poškození (vytažené jádro z opletu).

Obr. č. 7 - Zamotaná ovládací lana a šňůry.

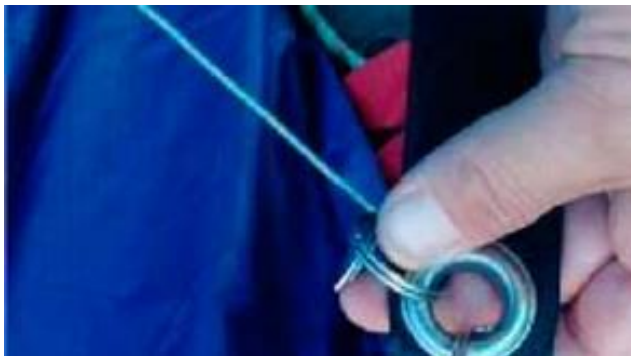
Tavná pojistka zůstala zavěšena v obalu. Obal nebyl přetopen.

Obr. č. 8 - Tavná pojistka.

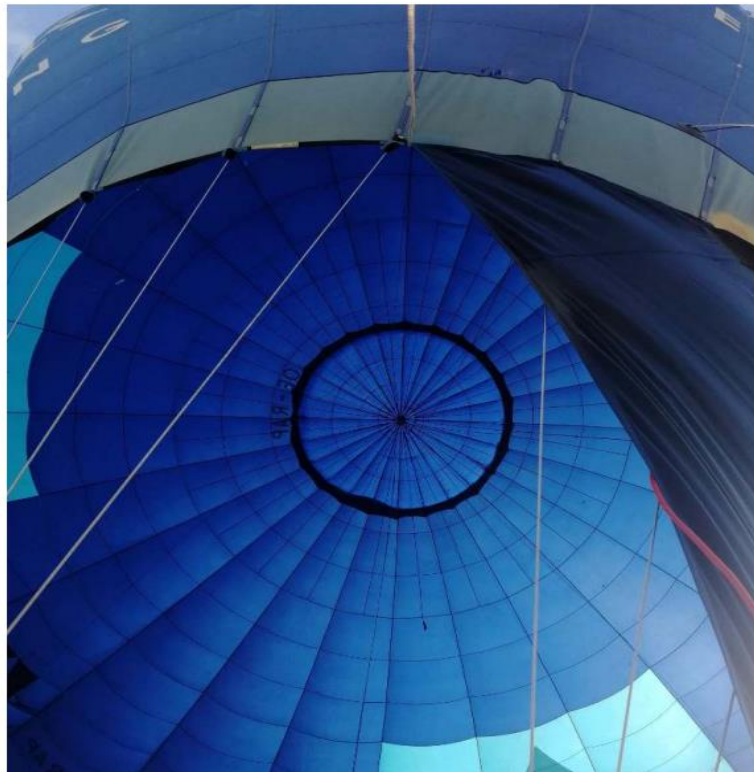
Po natopení obalu hořákem byla testována funkčnost vypouštěcího systému. Vypouštěcí systém pracoval správně ve všech módech. Byla pozorována pouze drobná netěsnost ventilu, způsobena poškozením textilie a popruhu těsnící chlopně.

Při pokládání obalu na zem bylo testováno automatické vracení ventilu (v textu rovněž ventilový panel/paraventil/Smart Vent) za nízkého tlaku v obalu. Ventil byl opakovaně plně otevírán červeno-bílým lanem a bylo sledováno automatické vracení do otvoru. Ventil se i při pátém otevření vrátil zpět. Až při šestém otevření, kdy byl obal téměř stáhnut k zemi se ventilový panel zpět nevrátil. Správná funkce ventilu byla ověřena i za nízkého tlaku v obalu.

Obr. č. 9 – Pohled do obalu na vypouštěcí ústrojí
