ÚSTAV PRO ODBORNÉ ZJIŠŤOVÁNÍ
PŘÍČIN LETECKÝCH NEHOD
Beranových 130
199 01 PRAHA 99

CZ-21-0234

ZÁVĚREČNÁ ZPRÁVA

**o odborném zjišťování příčin letecké nehody
kluzáku SF 34
poznávací značky OK-3401
na letišti Liberec
dne 5. června 2021**

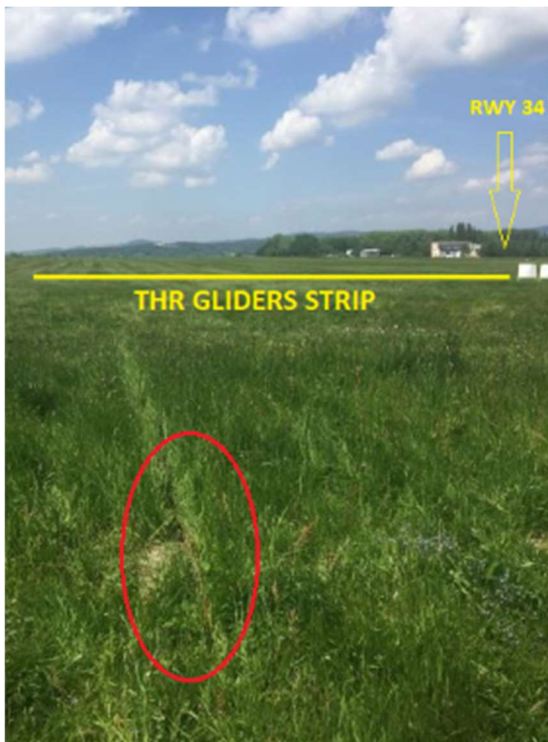
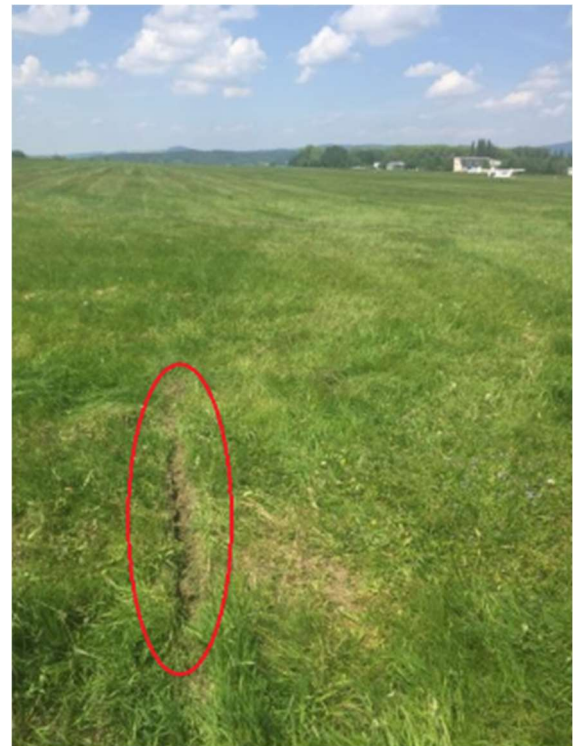
Po cca 10 m kluzák najel do terénní propadliny. Hlavní kolo podvozku zapadlo do prohlubně (hluboká cca 25-30 cm) a přední kolečko podvozku se při „vyjíždění“ zarylo do hrany nerovnosti. Nos letounu se prudce zvedl, a to způsobilo překlopení na ocas a silný úder ocasní částí do země. Kluzák byl nerovností vynesena do výšky cca 0,5 m a po dalších přibližně 10 m jsme normálně dosedli.

Obr.2 a 3 – Stopy po přistání a odskoku kluzáku

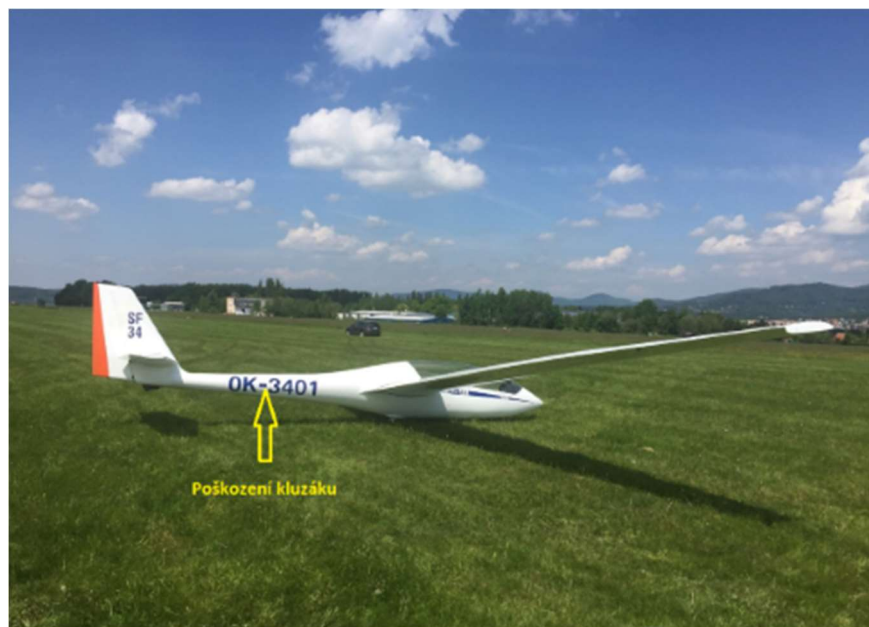
Obr.4 – Poloha kluzáku po dojezdu

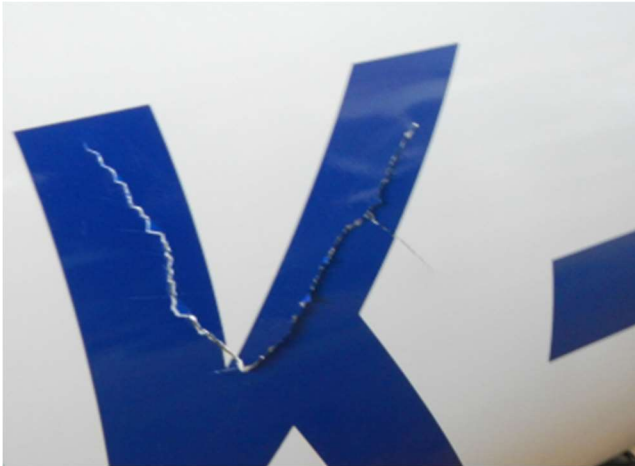
Po přistání bylo zjištěno poškození trupu delaminací a prasklinami na horní části a obou stranách skořepiny, další poškození nebylo nalezeno, ale prohlídka odborným servisem nebyla doposud provedena. Přední kolečko podvozku nejeví známky poškození.

Místem letecké nehody bylo letiště Liberec, THR GLIDERS STRIP (paralelně s RWY 34). Kluzák po dosednutí najel do terénní nerovnosti. Po následném prudkém kontaktu zadní části trupu se zemí došlo v místě mezi křídlem a ocasními kormidly k popraskání laminátové skořepiny.

Obr.5 - Poškození kluzáku – levá strana trupu

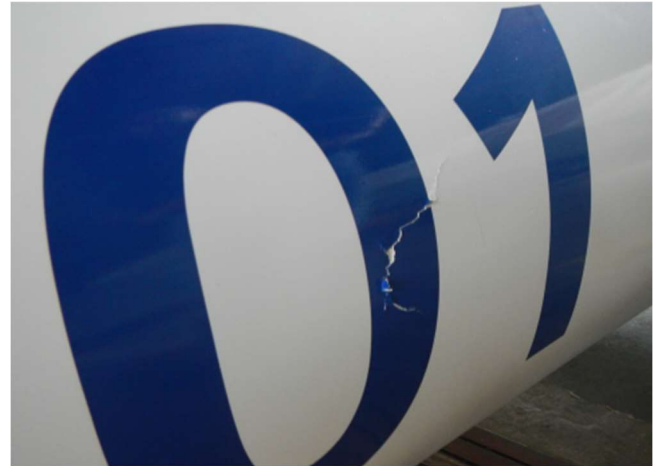
Obr.6 - Poškození kluzáku – pravá strana trupu

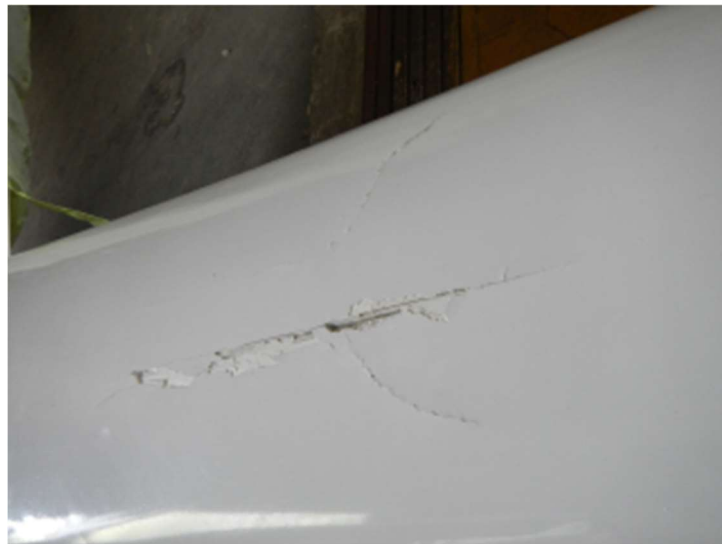
Obr.7 - Poškození kluzáku – horní část trupu
