CZ-20-0689

ZÁVĚREČNÁ ZPRÁVA

**o odborném zjišťování příčin letecké nehody
ZLÍN Z 526 AFS-V
poznávací značky OK-CXC
na LKOL
ze dne 10. října 2020**

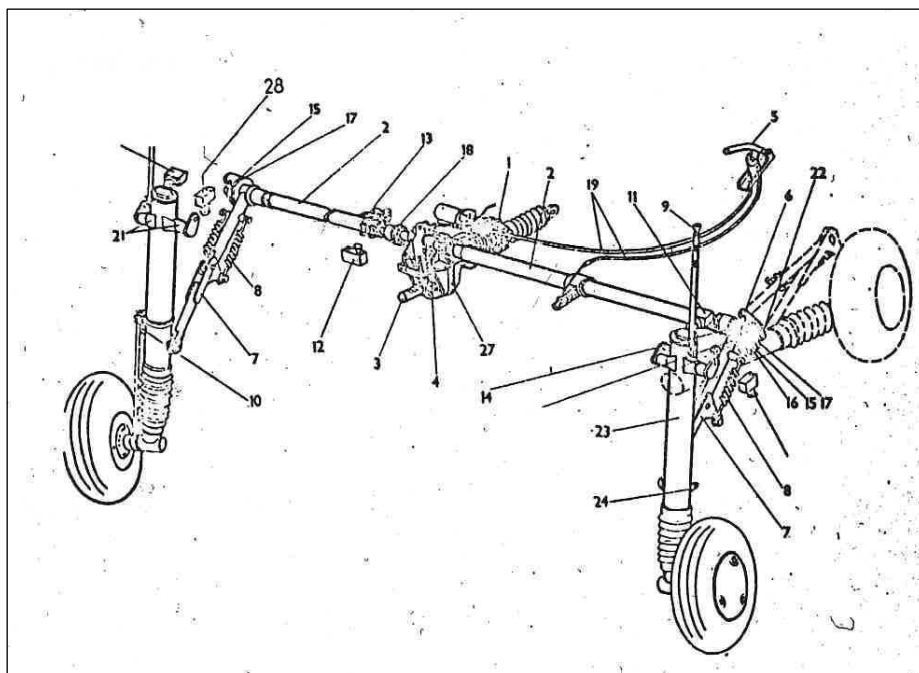
Zasouvání a vysouvání podvozku provádí elektrická vzpěra s průběžnou hřídelí. V zasunuté poloze je podvozek zajištěn zámky na obou nohách. Ve vysunuté poloze pro přistání je podvozek zajištěn překročením mrtvého chodu na zlomovací vzpěře držené v této poloze pružinami. Dále je podvozek držen přes průběžnou hřídel samosvorností elektrické vzpěry. Na pravé podvozkové noze je koncový spínač, který blokuje zasunutí zatíženého podvozku.

Obr. č. 1 – Schéma a popis podvozku letoun Z 526 ASF. Pozice 10 ukazuje umístění spínače blokování zasunutí při zatíženém podvozku.

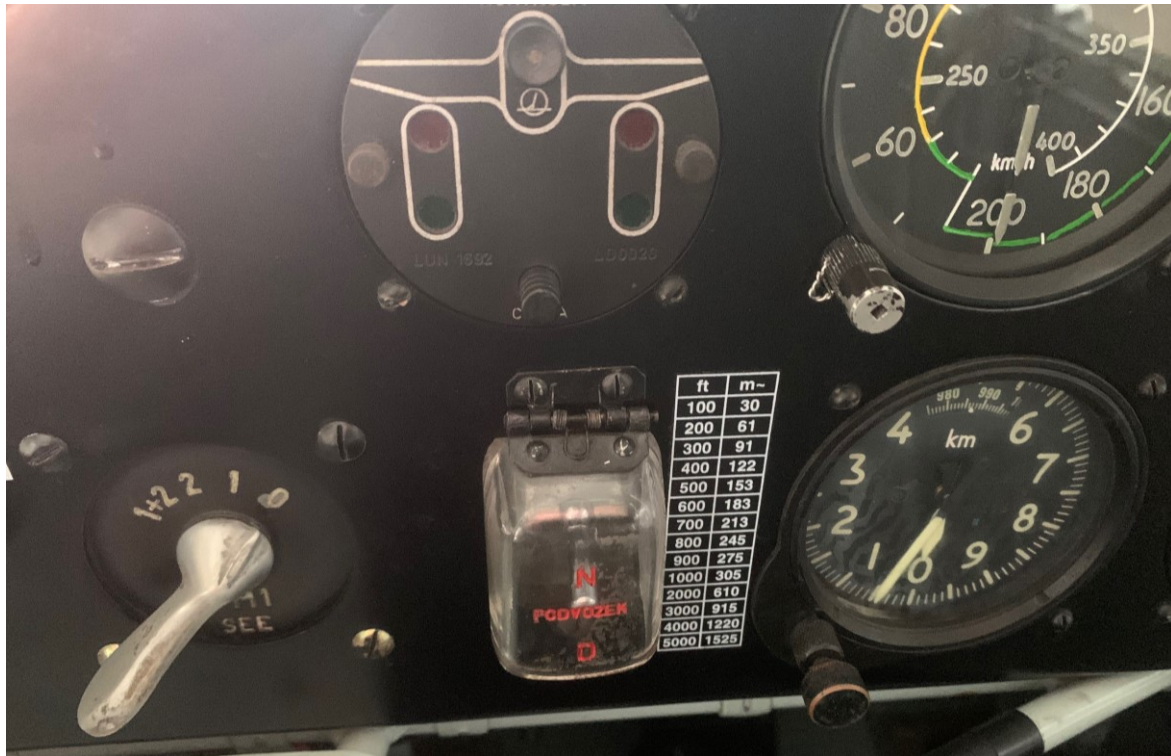
Obr. č. 2 – Přepínač ovládání polohy hlavního podvozku pod krytkou

Pilot byl zkušený a měl dlouholetou praxi s létáním na typu letounu Z 526. Byl dostatečně rozlétaný a v den letecké nehody provedl se stejným letounem tři aerovleky. Po nastoupení do kabiny letounu, při provádění povinných úkonů nesprávně přepnul přepínač ovládání podvozku umístěný pod krytkou na přístrojové desce do polohy N (nahoru), a to pravděpodobně proto, že i podobné úsekové vypínače umístěné na pravém bočním pultu jsou před letem postupně zapínány v poloze nahoru.

Příčinou letecké nehody bylo nesprávné přepnutí přepínače ovládání hlavního podvozku před letem do polohy nahoru, které zapříčinilo zavření podvozku během rozjezdu s následným dopadem letounu na zem.

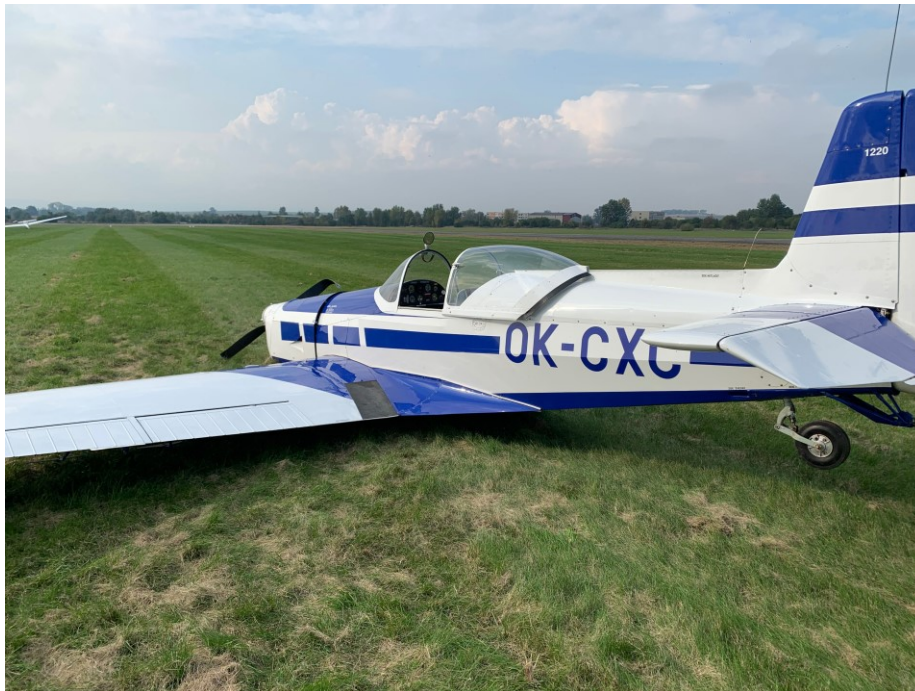
Prvotní ohledání na místě letecké nehody bylo provedeno v den letecké nehody zástupci servisní a opravárenské organizace a hlídkou Policie ČR. Při kontaktu se zemí došlo k poškození vrtule, násilnému zastavení motoru, poškození spodní části trupu v přední a střední části. Dále došlo k poškození vnitřní trubkové konstrukce trupu v místě připojení křídel a k poškození elektromechanického systému zasouvání a vysouvání podvozku.

Obr. č. 5 – Letoun na místě letecké nehody

Při dosednutí letounu na povrch travnaté dráhy došlo v důsledku působení vertikální silové složky k deformaci vnitřní trubkové konstrukce trupu. Vstup vzduchu do motoru a spodní panely motorové kapotáže byly lehce poškozeny, rovněž i obě poloviny křídla. Většinou se jednalo o oděrky barvy a mělké vrypy na spodní straně náběžné hrany křídla.

Došlo k násilnému zastavení motoru. Při vnějším ohledání byly zjištěné utržené přední silentbloky zavěšení motoru. Vrtule byla kontaktem s povrchem dráhy zničena. Jeden vrtulový list měl ulomený konec v délce cca 15 cm. Druhý list měl poslední čtvrtinu ohnutou směrem dozadu.

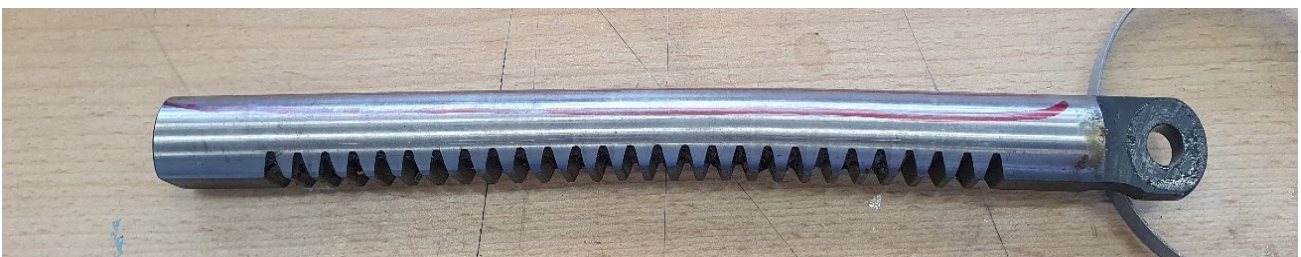
U podvozku došlo pouze k poškození elektromechanismu ovládání podvozku a hřebenového táhla převodu elektromechanismu.

Obr. č. 6 – Poškození hřebenového táhla převodu elektromechanismu.

- malá deformace žebra v šachtě podvozku levé poloviny křídla,
- deformovaná osa ručního řízení (konzola náhonu křidélek),
- elektromotor ovládání podvozku LUN 2302.01 plně funkční, hlučná převodovka poškozená patrně působením velké síly při násilném zasouvání podvozku,

Podvozek letounu se při vzletu ve fázi rozjezdu, po odlehčení koncového spínače blokování zasunutí při zatíženém podvozku, začal, v důsledku nesprávně přepnutého přepínače ovládání podvozku do polohy N (nahoru), zasouvat. Současně s tím došlo k prosedání letounu a rostlo zatížení hlavních podvozkových nohou v mezipoloze. Zatížení mechanismu podvozkových nohou se zvýšilo o sílu vyvolanou hmotností letounu. Kinematická vazba mechanismu ovládání podvozku není na takové zatížení dimenzována, a proto došlo k typické deformaci některých prvků systému (viz. Obr. č. 6, str. 11).
