CZ-21-0347

# ZÁVĚREČNÁ ZPRÁVA

**o odborném zjišťování příčin letecké nehody  
letadla Cessna 182, pozn. značky HA-SKG,  
na letišti Zábřeh, dne 3. července 2021**

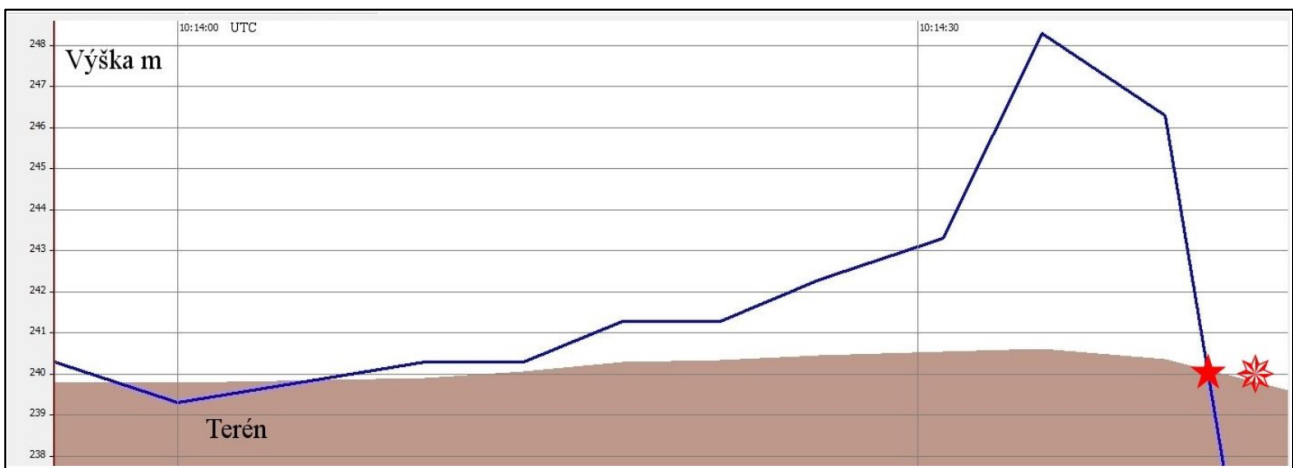
Obr. 2 – Průběh výšky letu

- Letadlo postupně zvyšovalo rychlost. Po cca 500 m přešlo do stoupání na rychlosti 124 km/hod. Ve stoupání dosáhlo největší hodnoty výšky 817 ft, tj. cca 27 ft nad dráhou. V tomto místě letadlo přerušilo stoupání a přešlo do mírného klesání s nárůstem traťové rychlosti na hodnotu 138 km/hod. Směr pohybu udržovalo na hodnotě okolo 274° mag. V poloze přibližně před koncem RWY 28L letadlo dále zvyšovalo rychlost klesání a traťovou rychlost na hodnotu 149 km/hod. V poslední fázi mírně uhnulo doprava na 277° mag.

- V posledním úseku záznamu dat se vertikální profil klesání protíná s rovinou terénu ve vzdálenosti asi 800 m od místa rozjezdu. Decelerace z hodnoty 149 km/hod do zastavení byla graficky odhadnuta v průběhu asi 40 m délky.

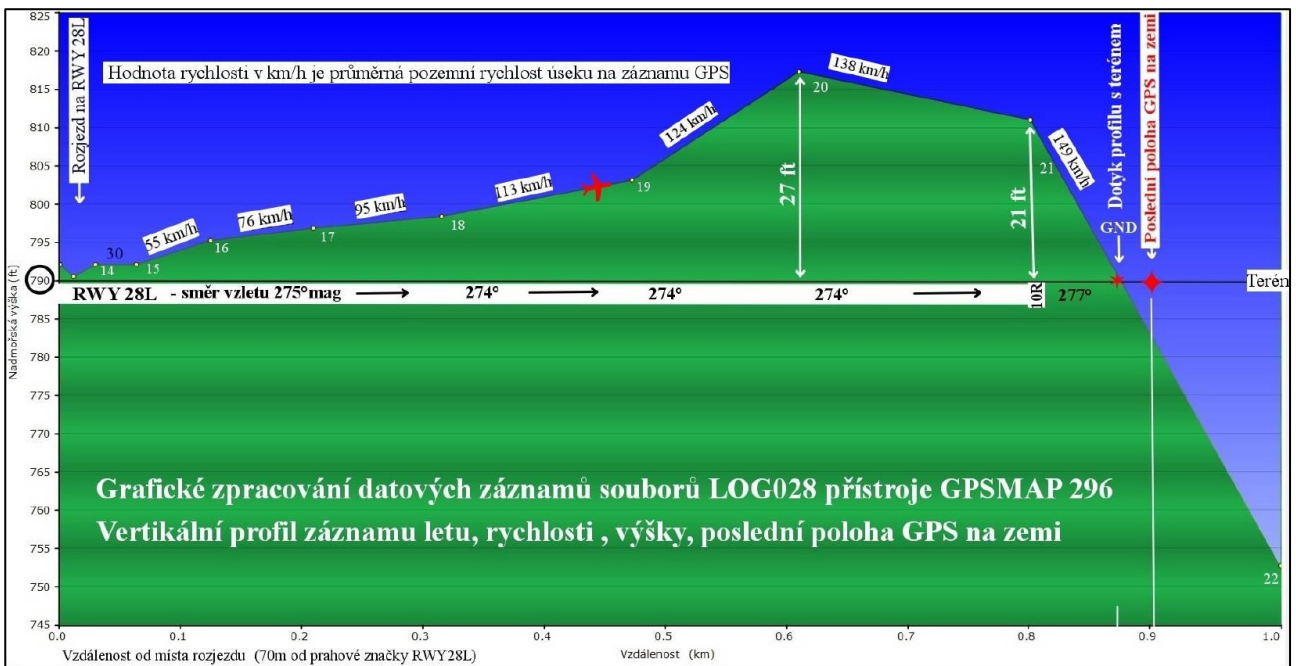
Obr. 5 – Grafická analýza záznamu GPS

- Letadlo zahájilo pojezdění z plochy severně dráhy 10R/20L LKZA v 11:11:50. Křížovalo uzavřenou RWY 28R, pojezdělo po severním okraji východním směrem. Najelo na místo vzletu z RWY 28L cca 70 m od THR této dráhy. Počátek rozjezdu byl v čase 11:14:00.

- Poloha na zemi bez pohybu byla v 11:14:45 na souřadnicích N49 55 43,1, E18 04 05,6 ve výšce 791 ft, ve vzdálenosti asi 950 m od místa rozjezdu na RWY 28L.

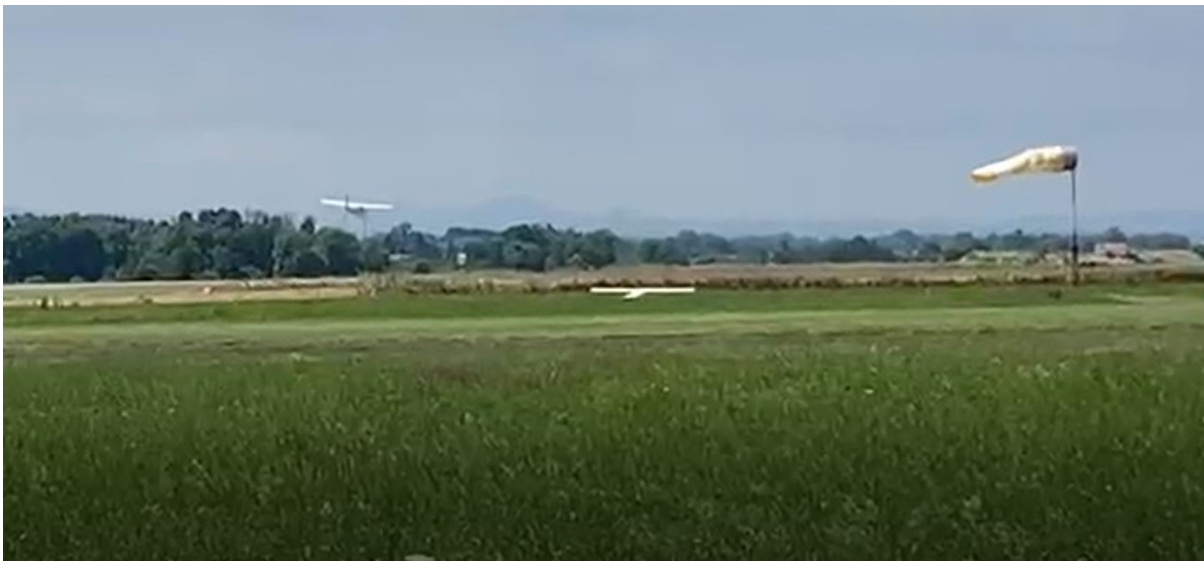
Obr. 9 – Záběr z kamery svědka, uvedené letadlo již ve fázi klesání po vzletu na kritický let

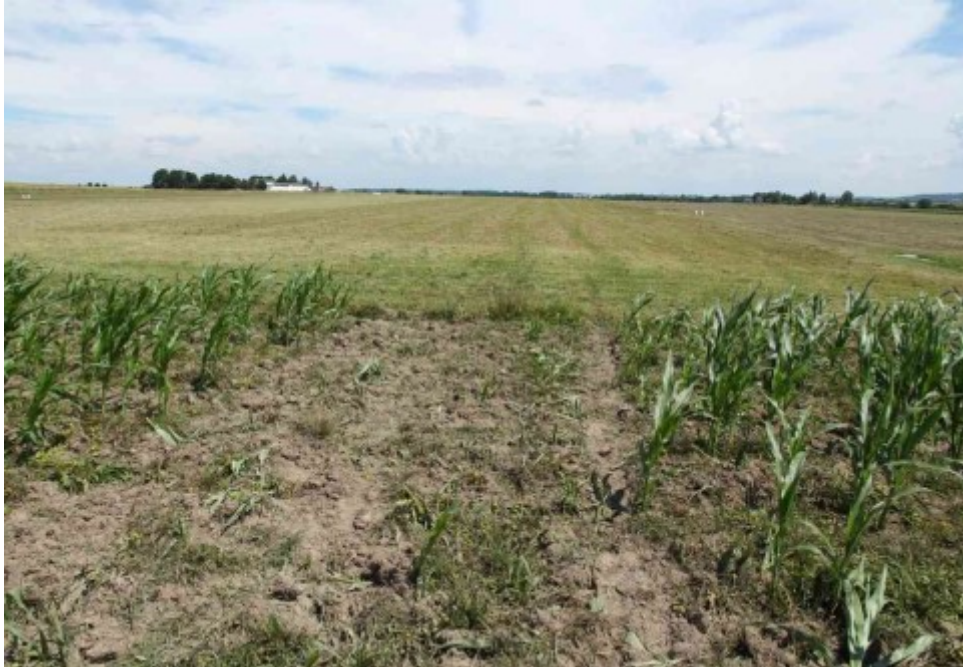
Místem letecké nehody byla plocha letiště a pole s kukuřičným porostem o výšce cca 50 cm ve směru RWY 28, cca 33 m před nezpevněnou místní komunikací kolmou na směr vzletu. Letadlo po prvním nárazu do země pokračovalo v pohybu po zemi.

Zastavilo se po převrácení na záda za uvedenou komunikací. Před letadla ležela na této komunikaci otočená do protisměru vzletu. Konečná poloha letadla byla cca 57 m od západně THR RWY10. Souřadnice 49°55'43''N, 18°04'05''E, nadmořská výška 241 m.

Obr. 11 – Pohled proti směru vzletu, patrné jsou stopy pohybu letadla

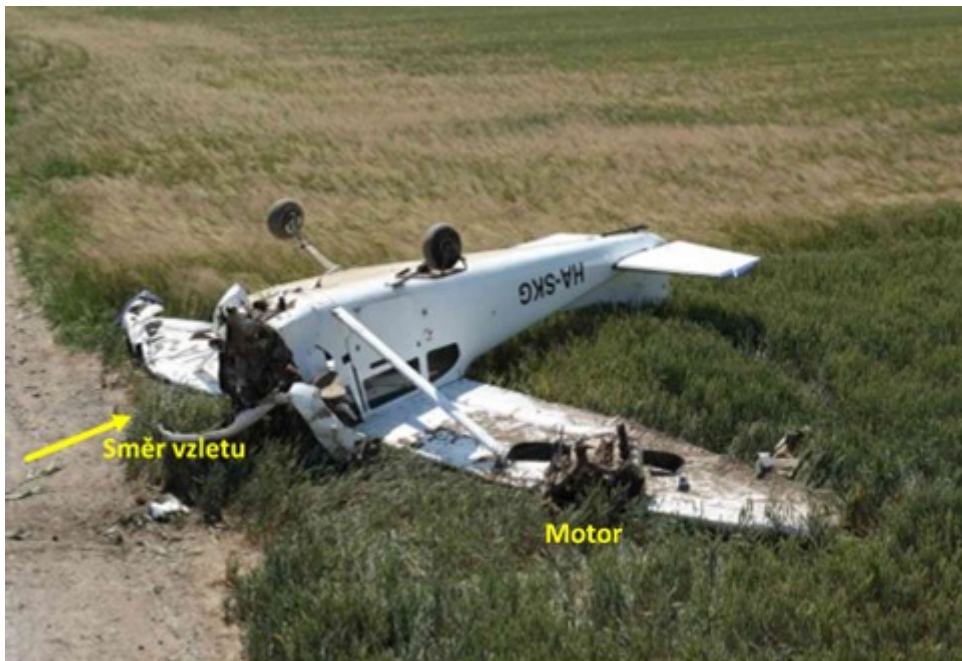
Letadlo bylo zcela zničeno. Jeho trosky otočené na záda do protisměru směru vzletu byly na jednom místě. Motor, který byl vytržen ze svého lože, ležel na spodní straně pravé poloviny křídla.

Obr. 12 – Trosky letadla za nezpevněnou komunikací
